## **Verkennend bodem- en asbestonderzoek**

Kleine Heisteeg 3 – 3a te Sint-Oedenrode

Gemeente Sint-Oedenrode, sectie S, nummers 438, 1027 en 1285

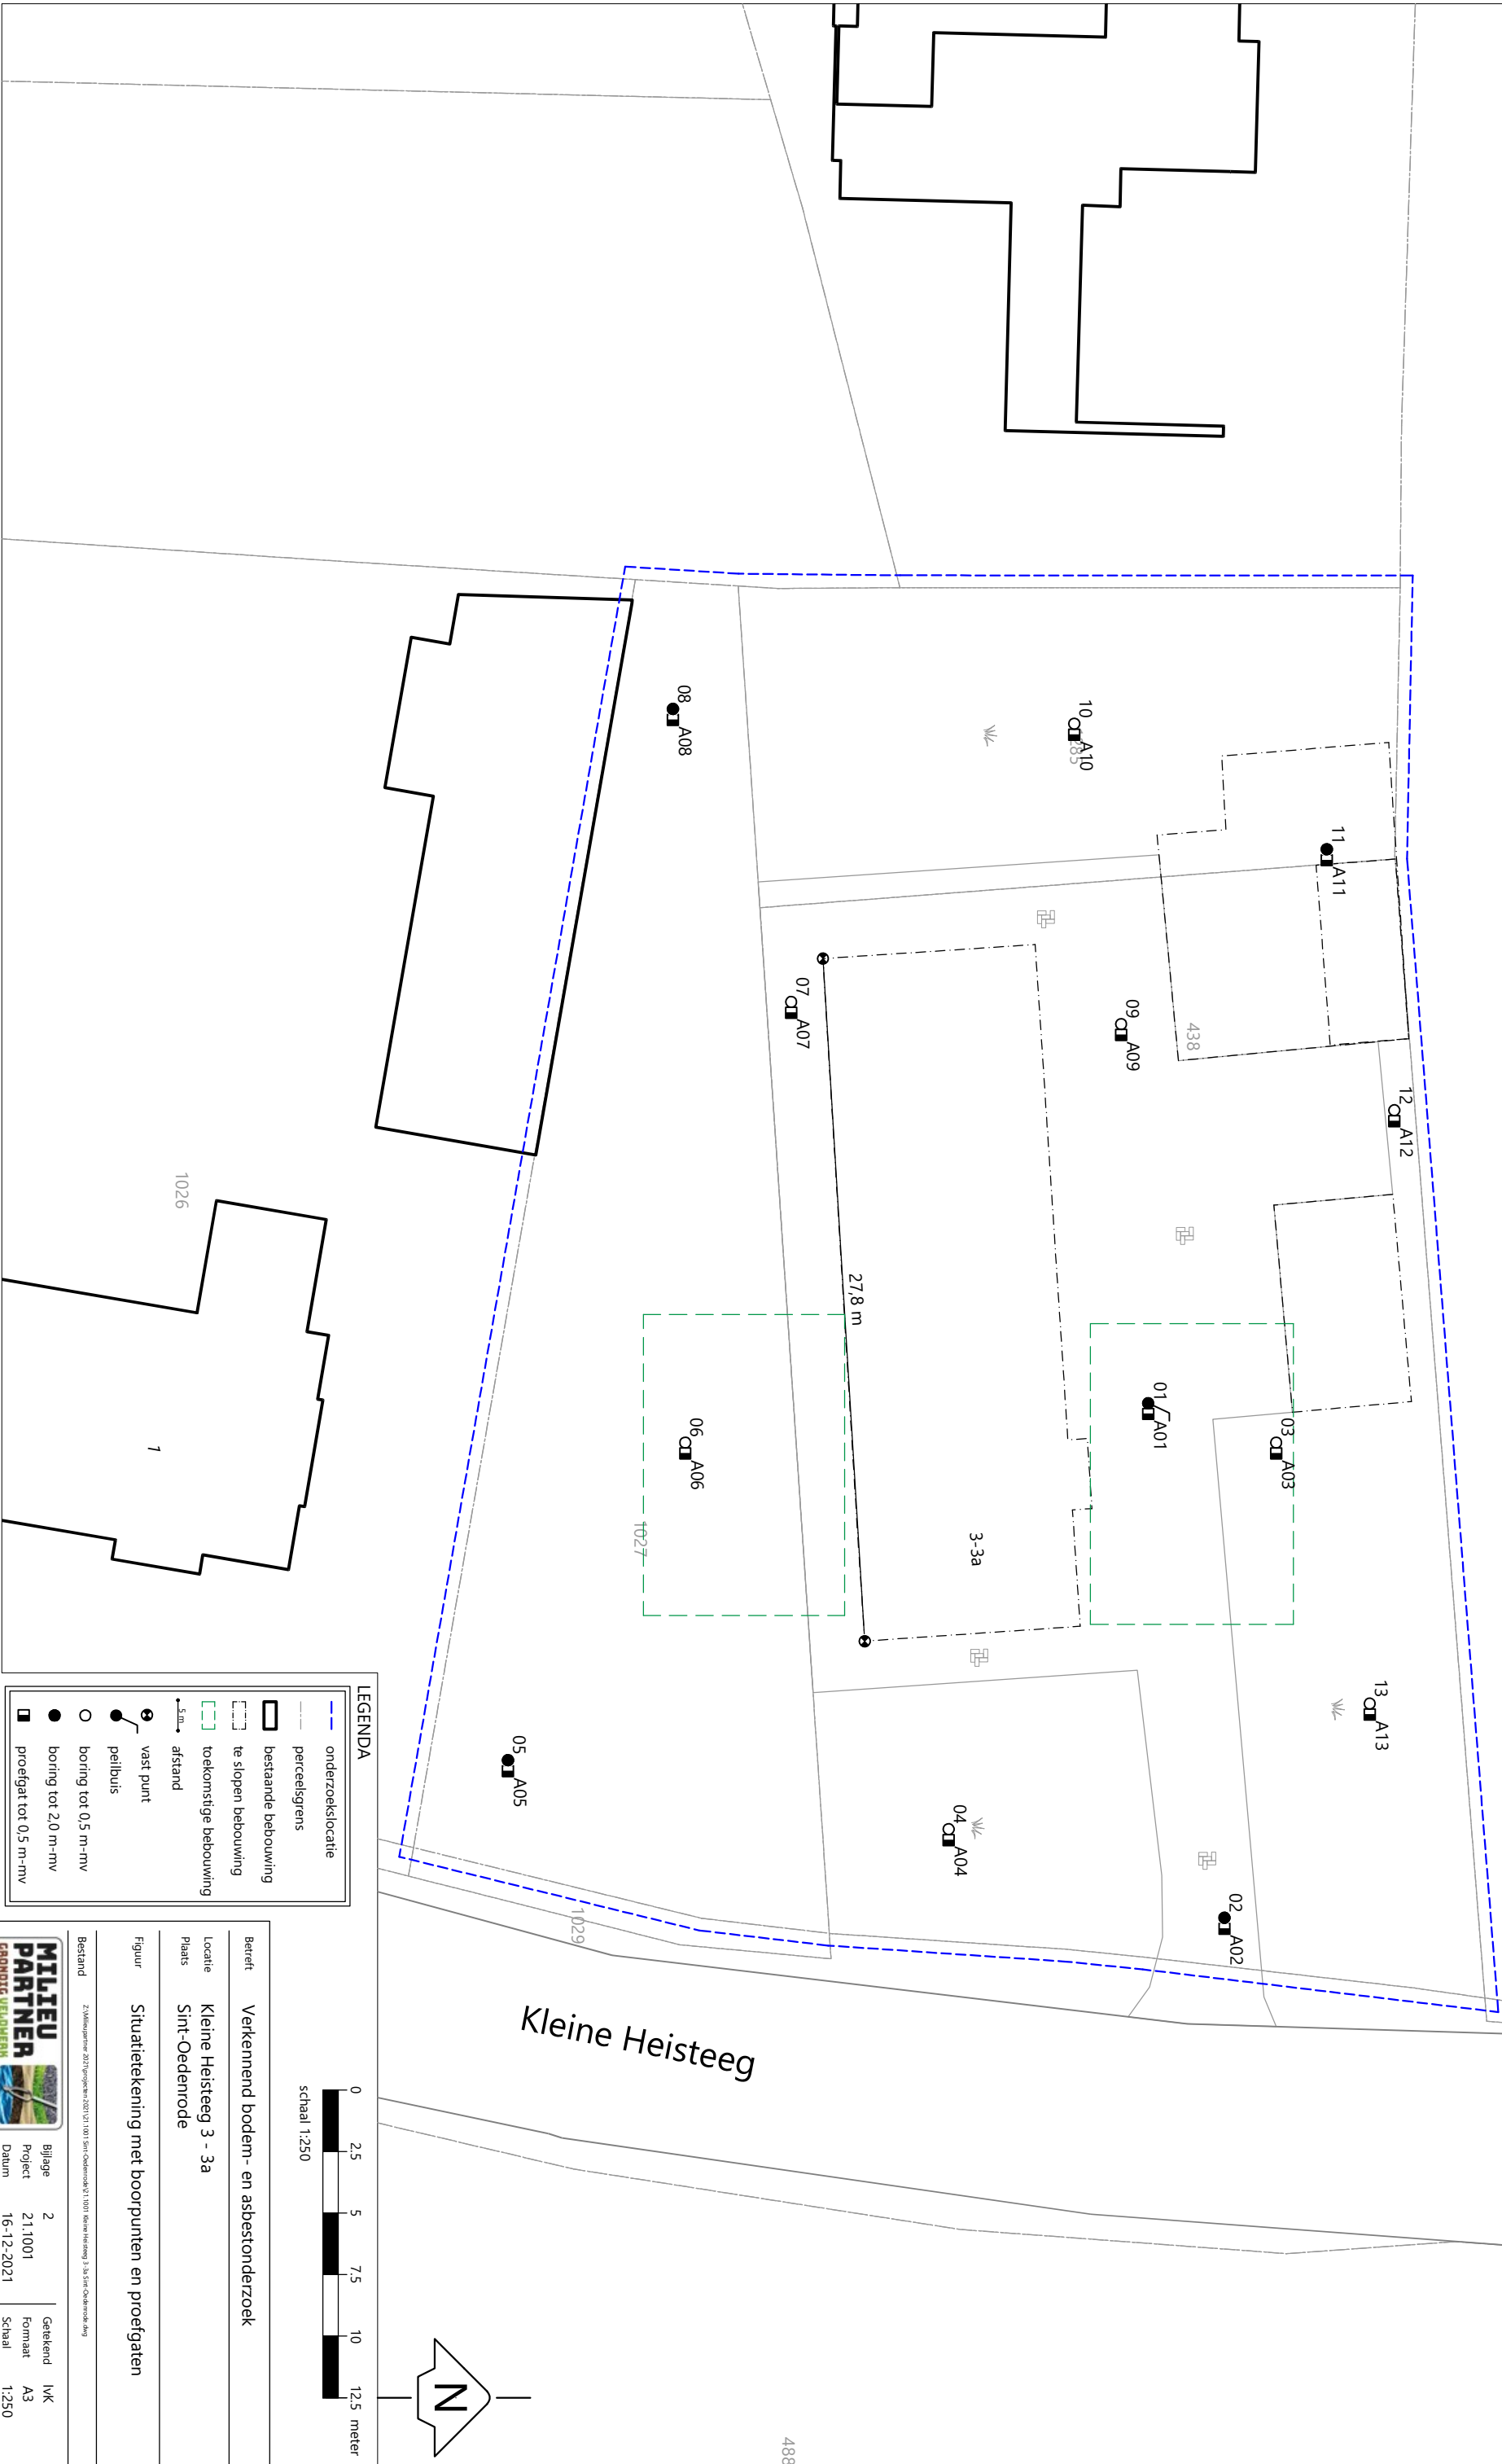
<table><tr> <td>Bijlage</td> <td>2</td> <td>Getekend</td> <td>IKK</td> </tr></table>

De locaties van de verrichte boringen en geplaatste peilbuis zijn aangegeven op de tekening in bijlage 2. De analysecertificaten zijn opgenomen in bijlage 4. In bijlage 6 zijn foto's van de onderzoekslocatie opgenomen.
