## **Verkendend bodem- en asbestonderzoek**

Zijtaartseweg 6 te Sint-Oedenrode

Projectnummer: 20221539  
Datum: 29 september 2022

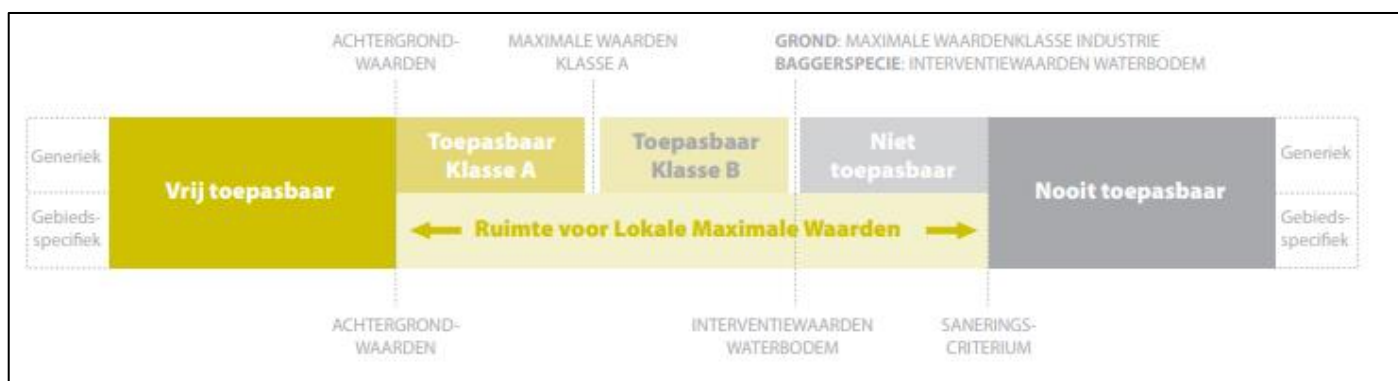
Figuur 3: Generieke kader voor toepassing van baggerspecie in oppervlaktewaterlichaam (T3) of toepassing van grond in bodem of oever van een oppervlaktewaterlichaam (T4)

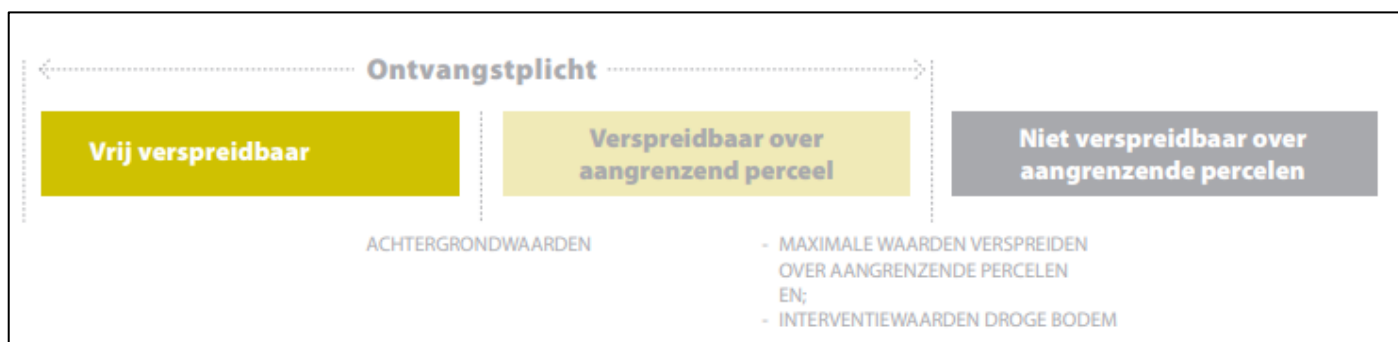
Figuur 4: Verspreiding van baggerspecie op het aangrenzend perceel (T5)

Voor het verspreiden van baggerspecie over de aangrenzende percelen dient de baggerspecie te voldoen aan de 'Maximale waarden' voor verspreiden. Deze waarden zijn gebaseerd op de msPAF-toets (meer stoffen Potentieel Aangetaste Fractie van lagere organismen). Daarnaast mag de kwaliteit van de baggerspecie de interventiewaarden voor droge bodem niet overschrijden. Aanvullend gelden de volgende voorwaarden;

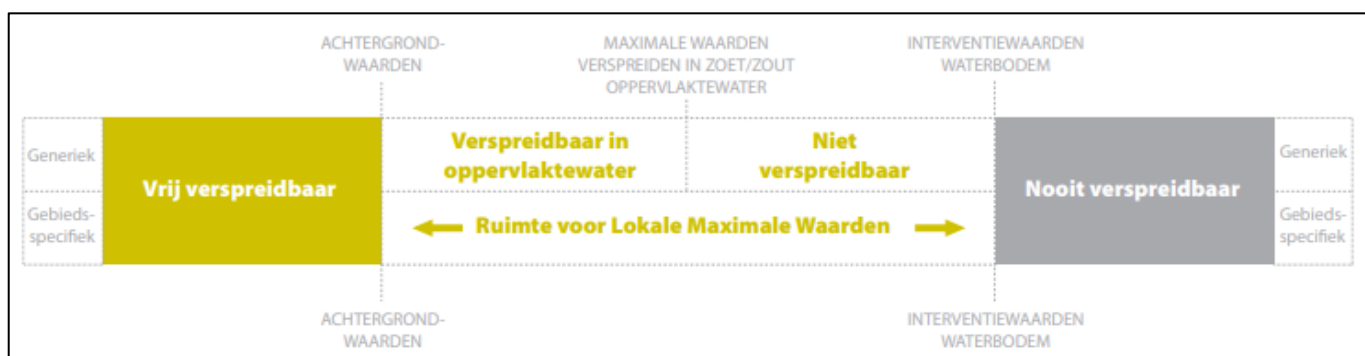
Figuur 5: Verspreiden van baggerspecie in zoet of zout oppervlaktewaterlichaam (T6 respectievelijk T7)

Het verspreiden van baggerspecie in zoet oppervlaktewater is bedoeld om het watersysteem weer op orde te brengen. Getalsmatig is dit dezelfde norm als de grens tussen klasse A en B bij toepassen in oppervlaktewater. Voor het verspreiden van baggerspecie in zout oppervlaktewater geldt een andere normering dan bij verspreiden in zoet oppervlaktewater. Er vindt onder andere geen correctie plaats voor het bodemtype.
