## Verkennend bodemonderzoek

Damianenweg 7 te Sint-Oedenrode  
Gemeente Sint-Oedenrode, sectie S, nummer 943 ged.

Opdrachtgever : Kastelijn Ruimtelijk Advies  
Bieslook 21  
5491 KE Sint-Oedenrode  
Projectnummer : 22.1029  
Versienummer : 1  
Plaats, datum : Sint-Oedenrode, 13 december 2022  
Auteur : Mevr. I. van Kessel

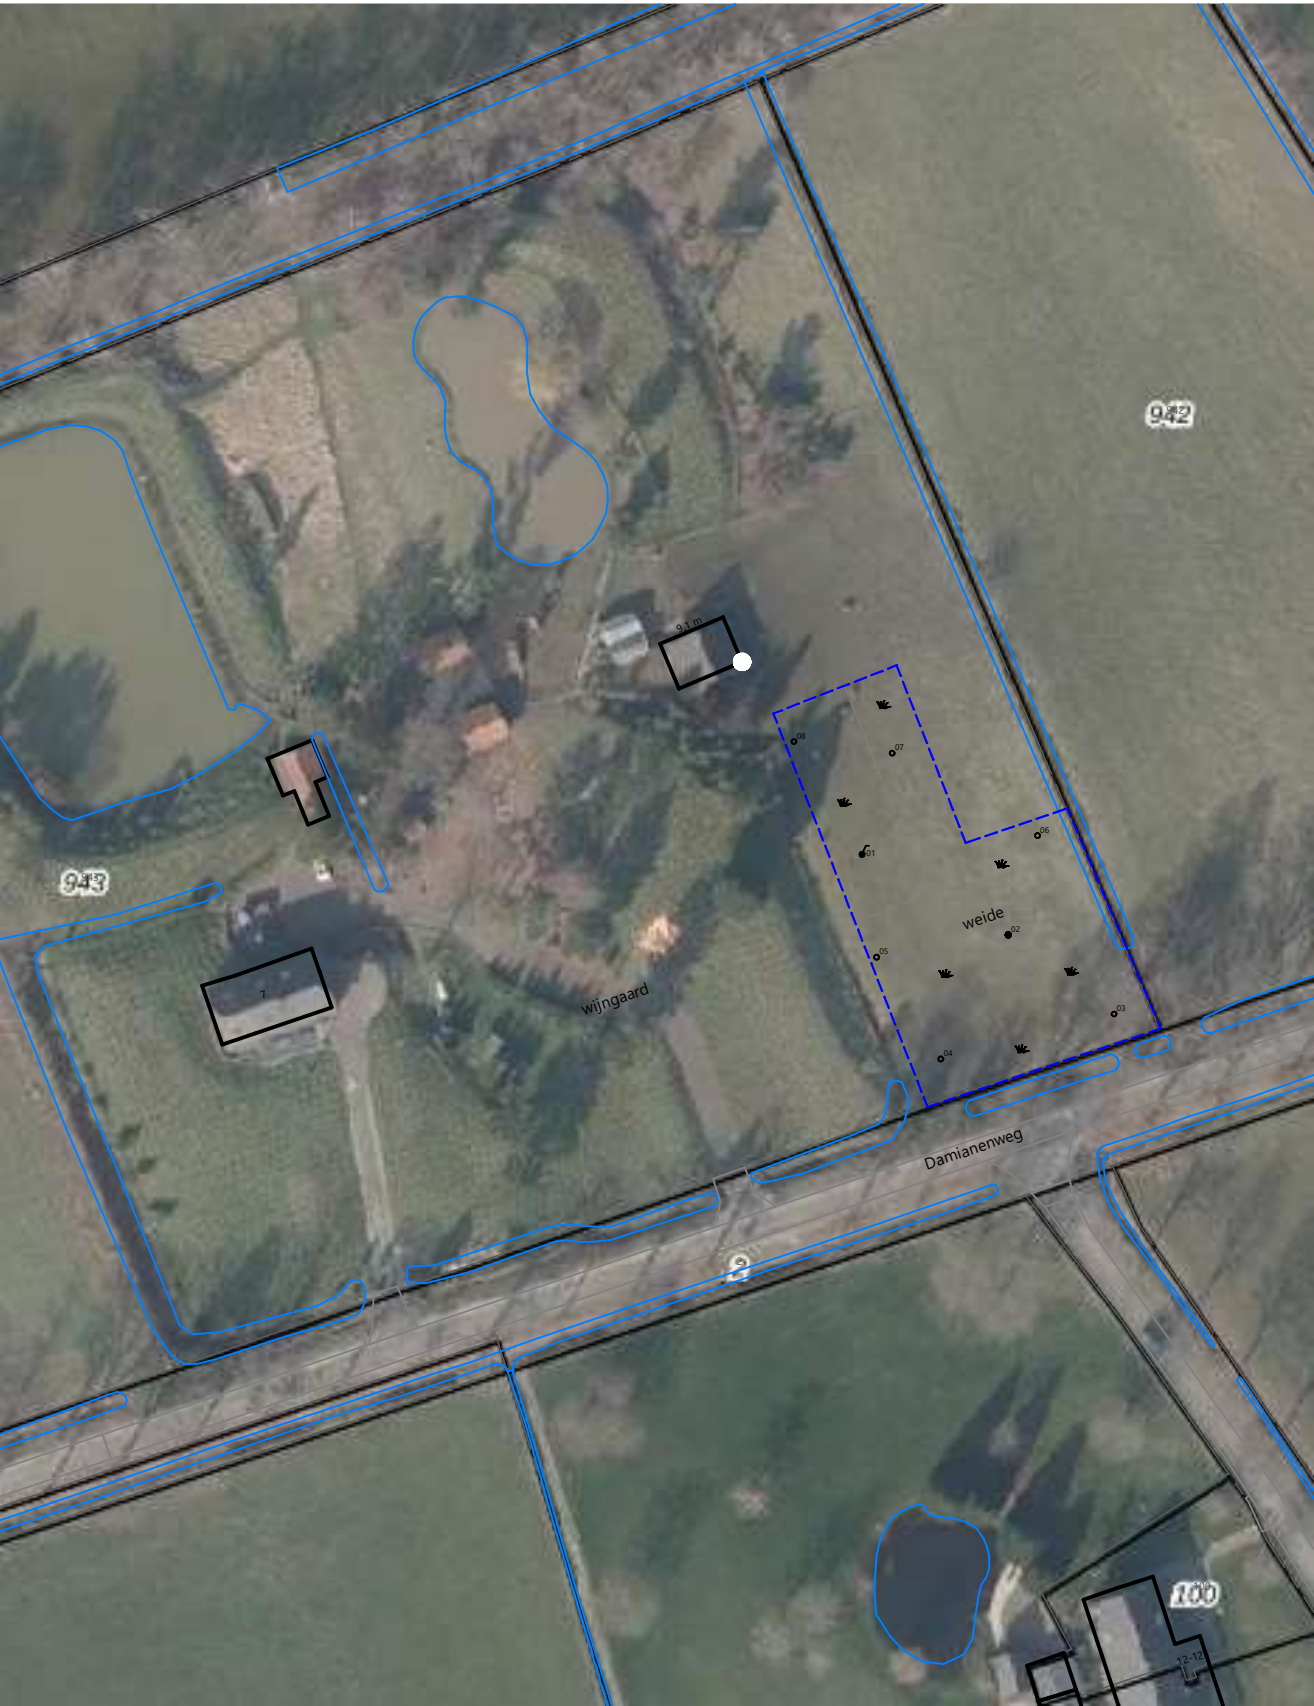
| Figuur | Situatietekening met boorpunten | | |

De locaties van de verrichte boringen zijn aangegeven op de tekening in bijlage 2. De analysecertificaten zijn opgenomen in bijlage 4. In bijlage 6 zijn foto's van de onderzoekslocatie opgenomen.
