## **Verkennd bodemonderzoek inclusief asbest**

't Achterom 3 te Sint Oedenrode

Rapportnummer : C230271.005/SBI  
Datum rapportage : 27 november 2023

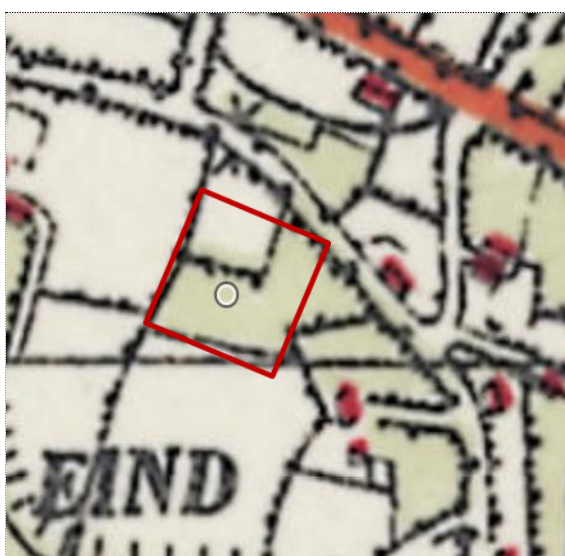
1950

Volgens historisch topografisch kaartmateriaal was de onderzoekslocatie en directe omgeving omstreeks 1900 in gebruik als landbouwgrond (grasland). In de omgeving is reeds bebouwing aanwezig, waarschijnlijk boerderijen. De omliggende doorgaande wegen 't Achterom, de Bobbenagelsweg en de Ollandsweg zijn tevens aanwezig. Kaartmateriaal uit 1929 en 1956 geven hetzelfde beeld aan. In 1984 is op de onderzoekslocatie voor het eerst bebouwing te zien. De paardenbak is vanaf 2020 te zien.

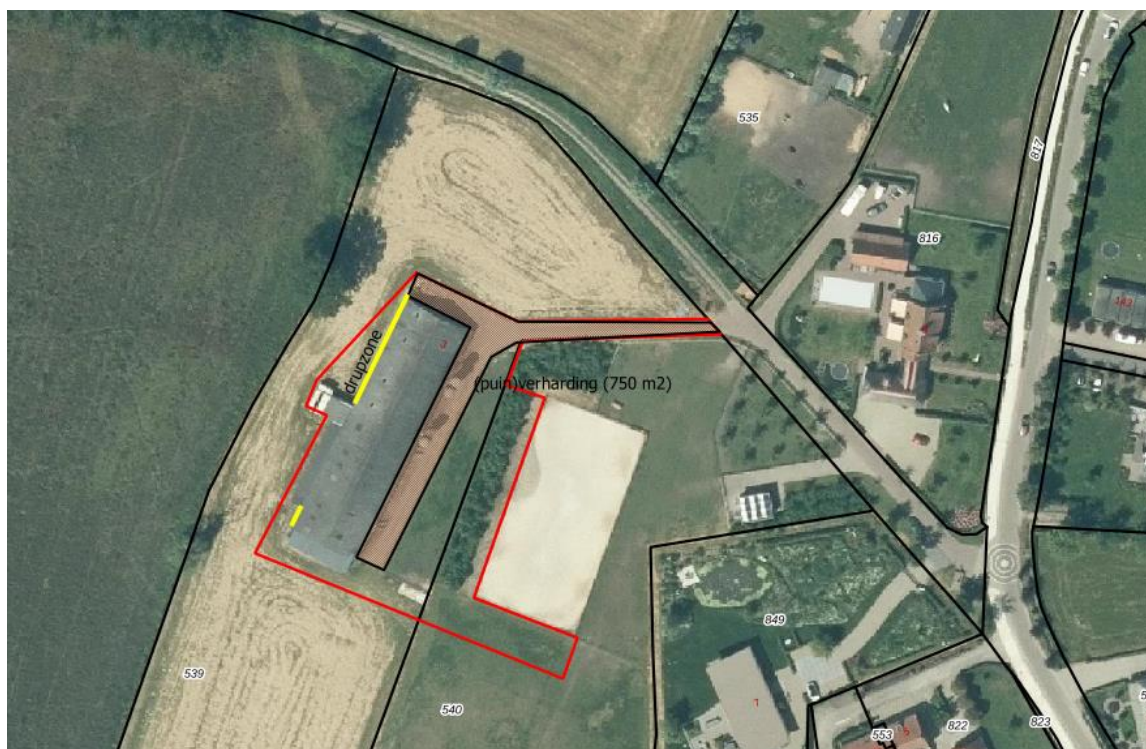
- onverharde regendrupzone (geel);
- Toegangsweg/inrit ( $\pm 750 \text{ m}^2$ );
- Resterend terreindeel ( $\pm 3.000 \text{ m}^2$ ).

In onderstaande afbeelding zijn de deellocaties weergegeven:
