## **Eindsituatie bodemonderzoek**

Hermalen 7 te Schijndel

Projectnummer: 20211307  
Datum: 11 juni 2021

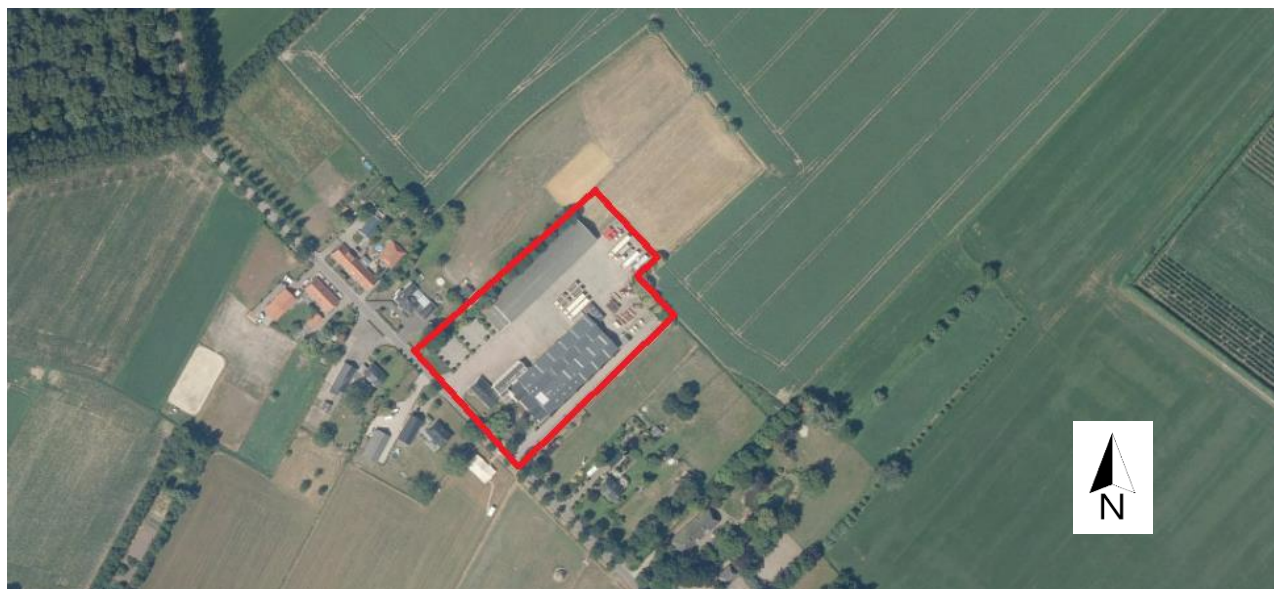
**Figuur 1: luchtfoto met globale ligging onderzoekslocatie**

De onderzoekslocatie betreft het bedrijfsterrein van Den Ouden ter plaatse van Hermalen 7 te Schijndel. De regionale ligging van de onderzoekslocatie is weergegeven op de topografische overzichtskaart in bijlage 1 en de luchtfoto in figuur 1. De ligging van de deellocaties is weergegeven in het boorplan in bijlage 2. De onderzoeklocatie ligt buiten de bebouwde kom. De directe omgeving bestaat hoofdzakelijk uit agrarische percelen. Voor een indruk van de onderzoekslocatie wordt verwezen naar figuur 2 en de situatietekening in bijlage 2.

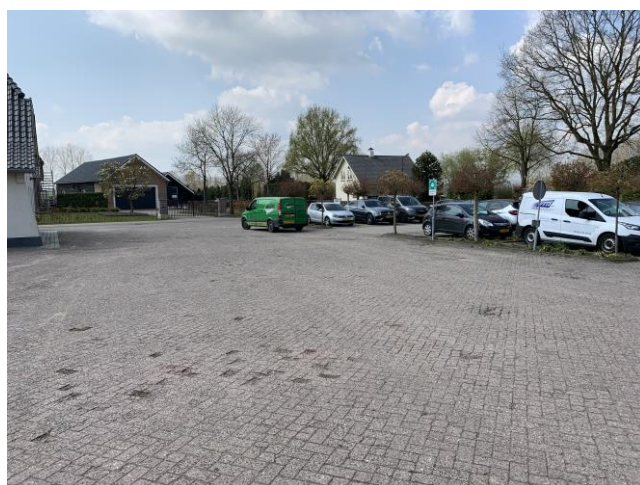
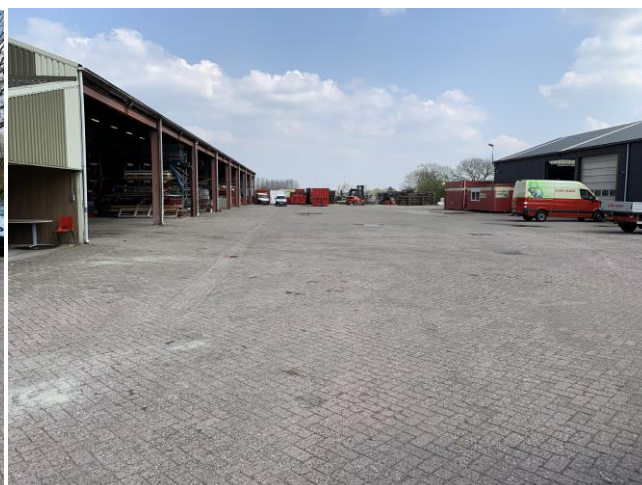
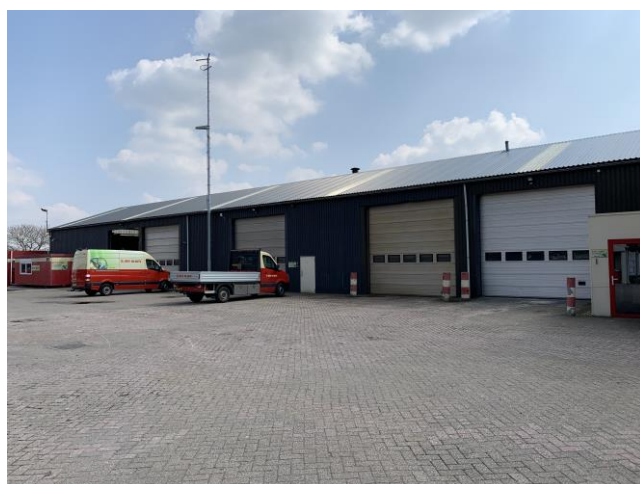
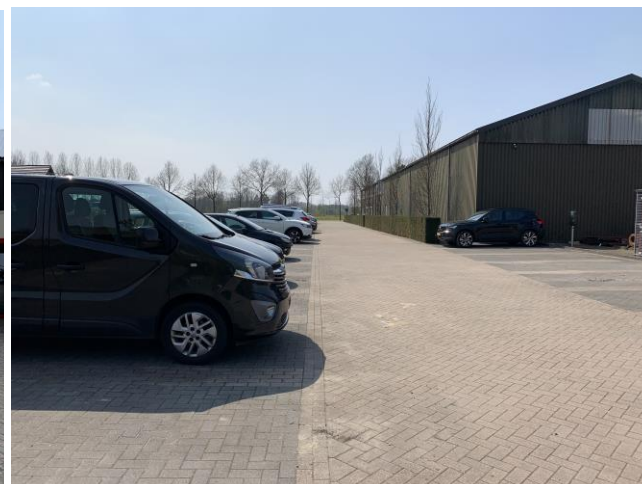
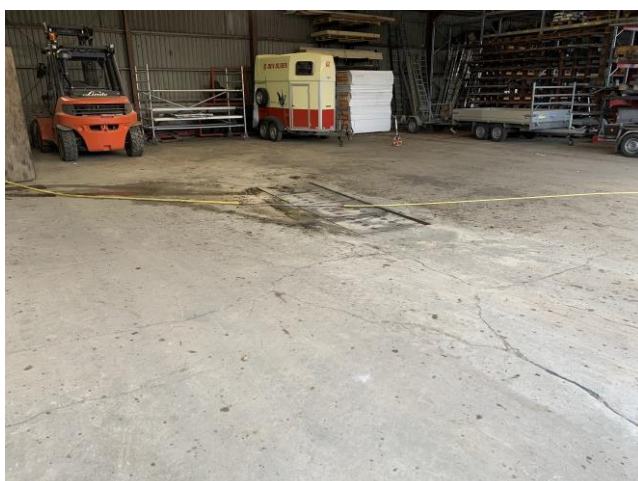
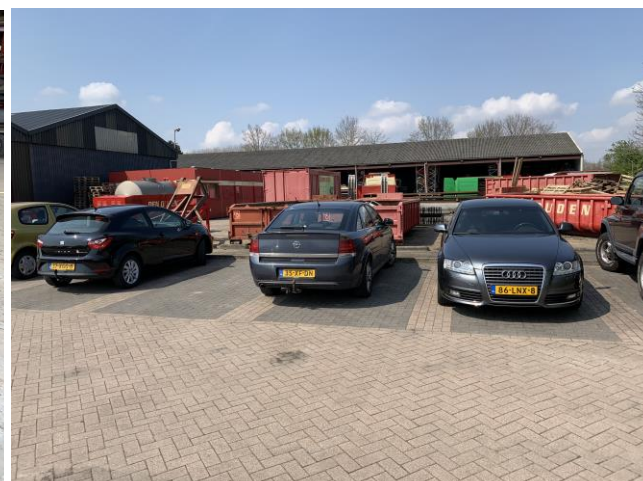
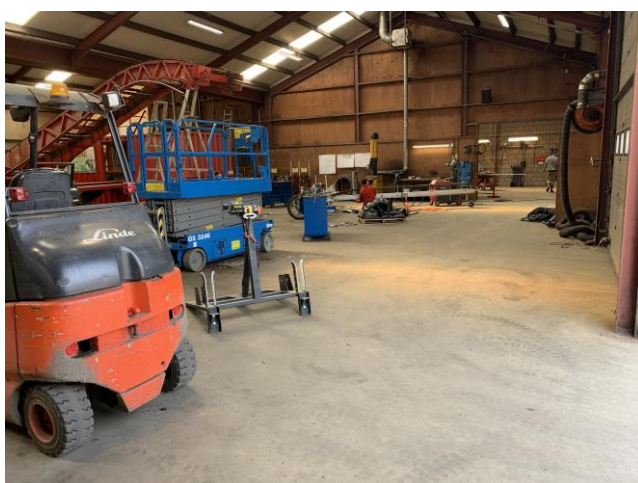
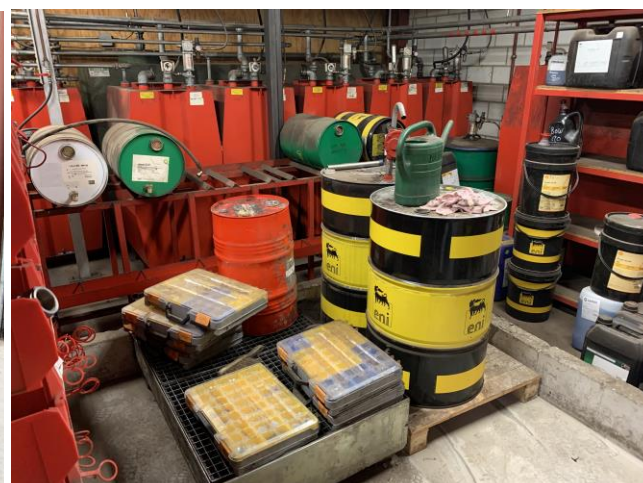
**Figuur 2: huidige situatie (10 foto's)**

Tijdens de locatie-inspectie is geconstateerd dat de westelijke schuur is voorzien van een dak met asbesthoudende dakbedekking en dat het hemelwater vanaf het dak via regenpijpen op het terrein terecht komt. Door de opdrachtgever is aangegeven dat de bovengenoemde bedrijfsactiviteiten op de locatie beëindigd worden of al zijn beëindigd. In tabel 1 zijn de locatiegegevens weergegeven.
