Verkennd bodemonderzoek  
Borne tussen nummer 44 en 46  
te Schijndel

**Status:** definitief

**Datum:** 24 maart 2017

**Projectnummer:** 20171166-1

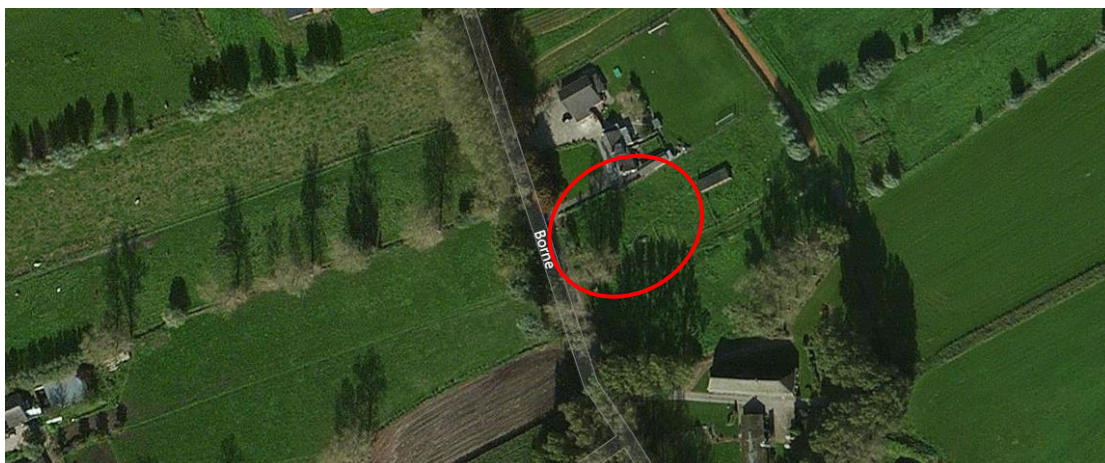
**Figuur 1: Globale ligging onderzoekslocatie.**

Ten westen van het perceel is de openbare weg Borne gelegen. De omgeving is agrarisch in gebruik met agrarische bebouwing. De regionale ligging van de onderzoekslocatie is weergegeven op de topografische overzichtskaart in bijlage 1 en de luchtfoto in figuur 1. Voor een indruk van de onderzoekslocatie wordt verwezen naar de situatietekening in bijlage 2.
