verkennend asbestonderzoek  
Schootsestraat 50 te Schijndel

**Status:** definitief

**Datum:** 22 november 2018

**Projectnummer:** 20171057-D

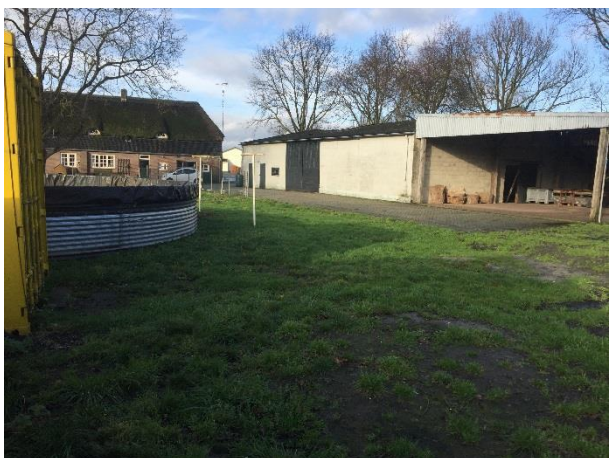
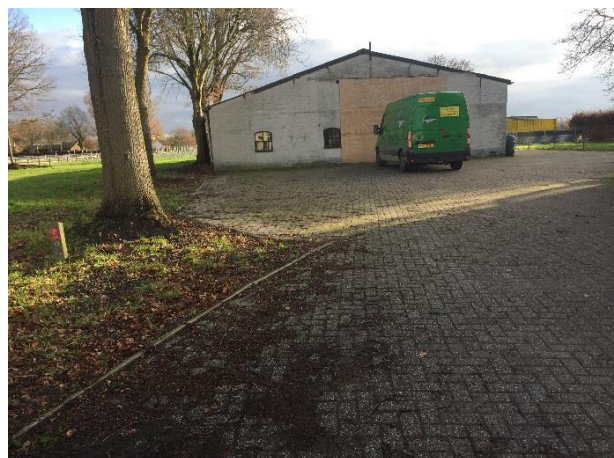
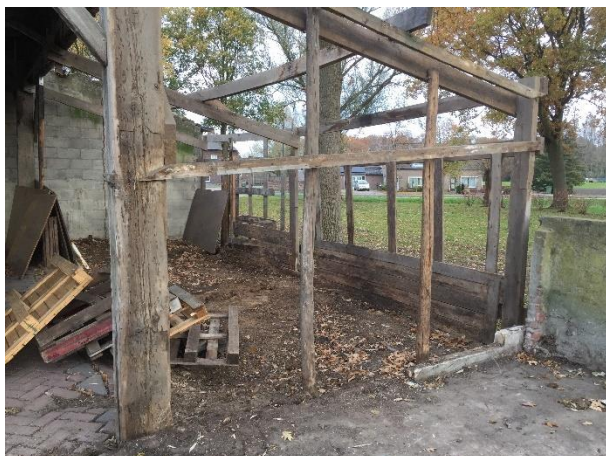
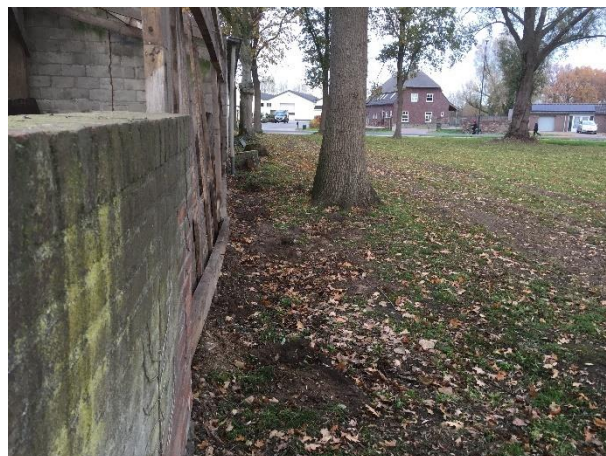
**Figuur 1: Huidige situatie (4 foto's)**

Tijdens de terreininspectie zijn ter hoogte van de grote schuur en de kleine schuur ten westen van het perceel asbestdaken aangetroffen. De gebouwen zijn gedeeltelijk of niet voorzien van hemelwaterafvoer. De linkerzijgevel van de grote schuur bestaat eveneens deels uit asbestverdachte wandpanelen die in de grond zijn aangebracht. Het terrein is gedeeltelijk verhard met klinkers en stoeptegels. Voor een indruk van het werkgebied wordt verwezen naar figuur 1 en de situatietekening in bijlage 2.

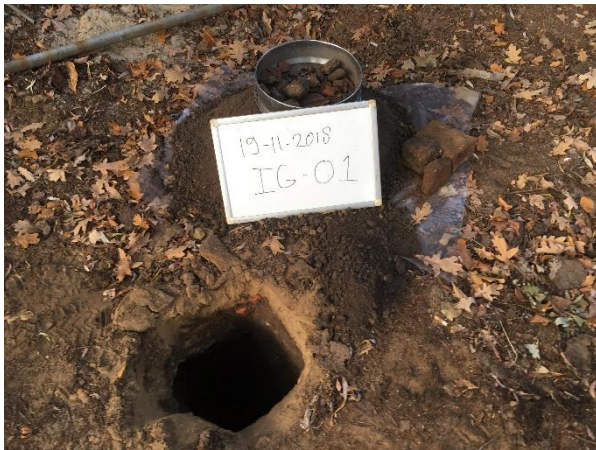
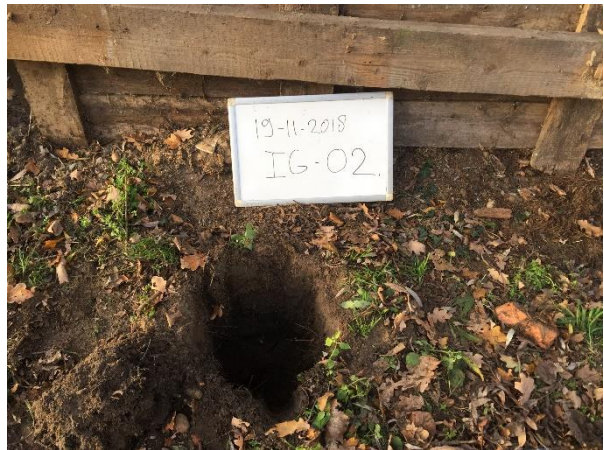
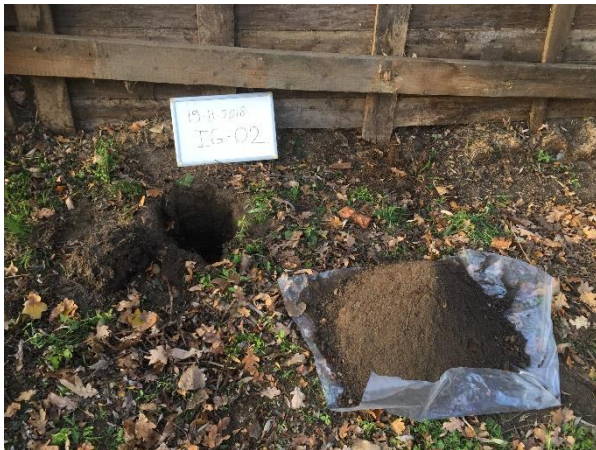
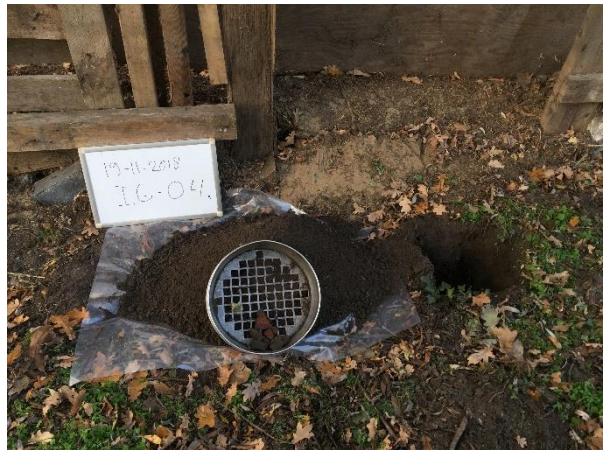
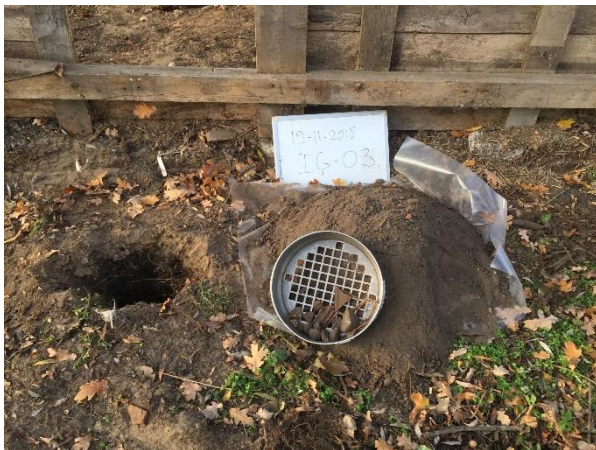
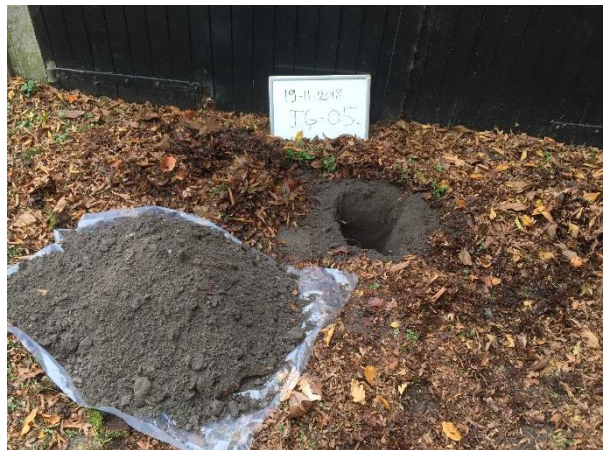
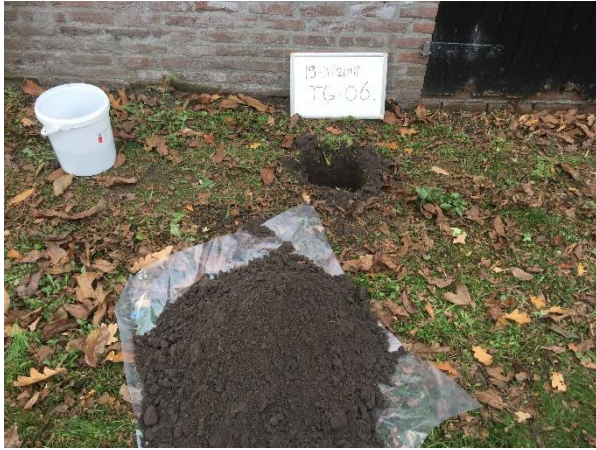
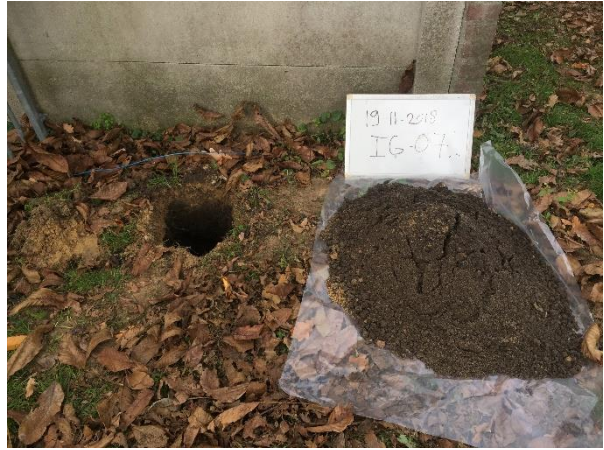
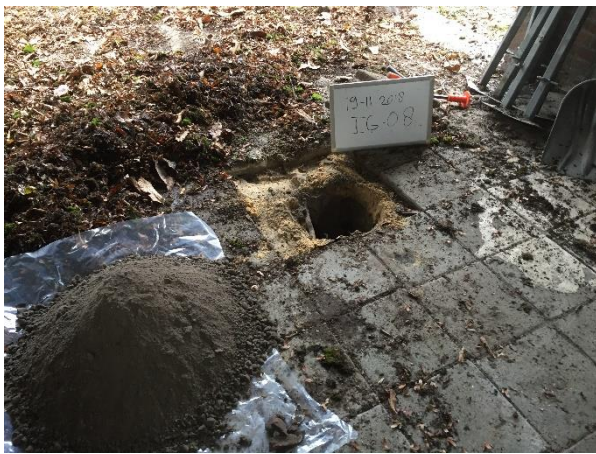
**Foto's inspectiegaten Schootsestraat 50 Schijndel**

Het opgegraven materiaal bestaat overwegend uit zwak humeus, zwak siltig matig fijn zand. Ter hoogte van inspectiegat IG-01 is de bovengrond matig puinhoudend. In de overige inspectiegaten is de bovengrond slechts zwak puinhoudend. Al het ontgraven materiaal uit de proefgaten is gezeefd en geïnspecteerd, waarbij geen asbestverdachte materialen zijn aangetroffen in het grove materiaal (>20 mm). Op basis van de zintuiglijke waarnemingen zijn door de monsternemer in het veld drie (meng)monsters samengesteld. In de bijlage 4 zijn foto's opgenomen van de inspectiegaten.

Ter hoogte van inspectiegat IG-01 is de bovengrond matig puinhoudend. In de overige gaten is de bovengrond slechts zwak puinhoudend. Voor het overige zijn geen bijmengingen waargenomen of waarnemingen gedaan die kunnen duiden op een mogelijke verontreiniging van de bodem met asbest. Al het ontgraven materiaal uit de proefgaten is gezeefd en geïnspecteerd, waarbij geen asbestverdachte materialen zijn aangetroffen. Analytisch is in de fijne fractie van het samengestelde mengmonsters geen asbest aangetoond (lager dan de detectielimiet).

Het indicatieve gehalte asbest in de bodem is ruimschoots lager dan de normwaarde voor nader bodemonderzoek uit de NEN 5707 (0,5 x interventiewaarde, oftewel 50 mg/kg gewogen asbest), waardoor niet van een verontreiniging met asbest gesproken wordt. Aanvullend onderzoek is niet noodzakelijk.
