SCHOOTSESTRAAT 50, SCHIJNDEL  
BOUWHISTORISCHE VERKENNING MET WAARDESTELLING

DECEMBER 2016

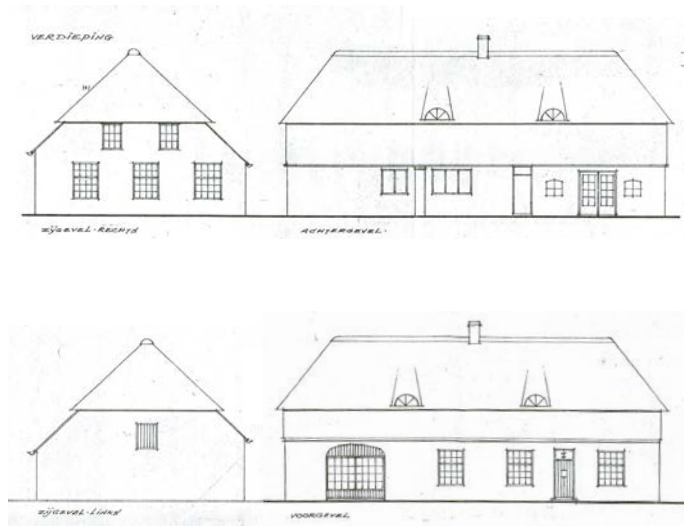
tekening Schootsestraat 50 uit 1979

De huidige toestand dateert uit de 1979. Toen is de boerderij weer teruggebracht in zijn boerderijvorm en zijn de gevels uit 1869 ingepakt tussen enerzijds de nieuwe buitengevels en anderzijds de nieuw aangebrachte spouwmuur. Het raam dat in 1964 was aangebracht ter plaatse van de voormalige deur naar de voorstal bleef gehandhaafd zij het in 20-ruits roedeverdeling. Ter plaatse van de oorspronkelijke getoogde deeldeuren werd een groot raam aangebracht, waarbij de getoogde contour met timmerwerk wordt aangegeven. De dakkapel in het dak werd vervangen door twee dakkapellen in de vorm van halve maantjes. Ook kreeg de achtergevel weer zijn boerderijkarakter met een dubbele deur en stalramen. De eindgevel van het woongedeelte heeft met drie grote vensters en twee zolderramen een geheel symmetrische vorm. Bij de eindgevel van het staldeel werd de aanbouw gesloopt en kwam de oorspronkelijke, geheel blinde gevel met alleen het hooiluik weer tevoorschijn.

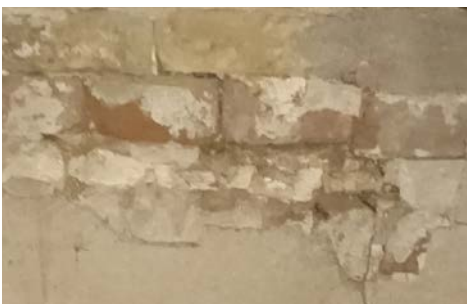
*oude buitenmuur zichtbaar op zolder*

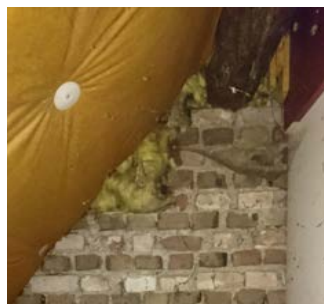
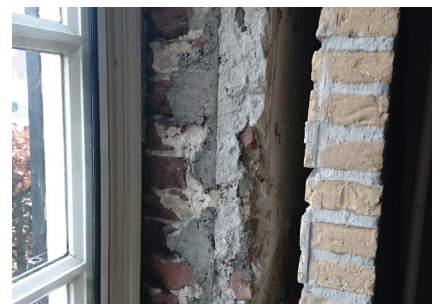
De boerderij is in 1979 compleet vernieuwd, zowel exterieur als interieur. Dit heeft plaatsgevonden met instandhouding van het overgebleven muurwerk uit 1869. Dit muurwerk is echter aan de buitenzijde nergens zichtbaar. Aan de binnenzijde is op de zolder van het voormalige stalgedeelte hier en daar enig oorspronkelijk muurwerk waar te nemen.

*oude buitenmuur is ingemetseld tussen een nieuwe buiten- en binnenmuur*

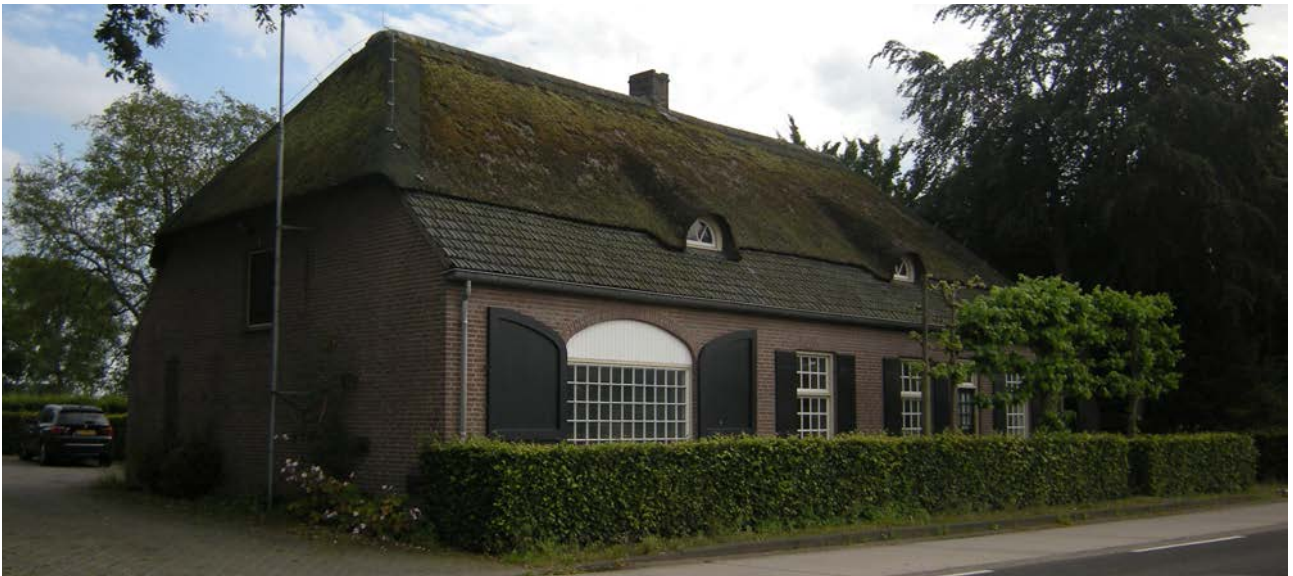
*noordgevel Schootsestraat 50*

De noordgevel geeft, behoudens de deeldeuren, de situatie weer van de laatste fase van het gebouw als zijnde in gebruik als boerenbedrijf. De gevel is opgetrokken met rode/roze stenen, die zijn aangebracht in wildverband. De korfboog boven de deeldeuren is erg slordig gemetseld. De metselaar heeft duidelijk niet geweten hoe een dergelijke boog moet worden aangebracht. Alle woonhuisramen zijn 20-ruits, refererend aan de bouwtekening van 1945. Het rieten dak heeft een voet van gesmoorde kruispannen met op de grens van pannen en riet twee dakkapellen in de vorm van halve maantjes. Het dak heeft een zinken halfronde goot. De luiken zijn los tegen de muur aangebracht, aangezien de kozijnen nogal diep in de gevel liggen.

#### a. Vorgevel, categorie 3

In 1979 is het exterieur van de boerderij “teruggerestaureerd” naar de boerderijvorm ten tijde van de agrarische bedrijfsvoering. Alle bouwsporen van de veranderingen die in het verleden hadden plaatsgevonden, moeten toentertijd nog in de gevels zichtbaar zijn geweest. Het is aan te nemen dat men conform deze bouwsporen de voordeur, ramen en getoogde mestdeuren weer op de oorspronkelijke plaatsen heeft teruggebracht. Op een oude foto is waar te nemen dat dit in grote lijnen overeenkomt. De huidige luiken zijn nepluiken, ze kunnen niet scharnieren en zitten zonder geheng tegen de gevel geplakt: het geeft een herkenning van de oorspronkelijke situatie weer. Bij de getoogde mestdeuren is (een deel van) de oorspronkelijke korbboog nog behouden. De aanpassingen geven een beeld van de oorspronkelijke situatie, maar dateren allen uit de laatste kwart van de 20<sup>e</sup> eeuw en zijn daarom van indifferente monumentwaarde.

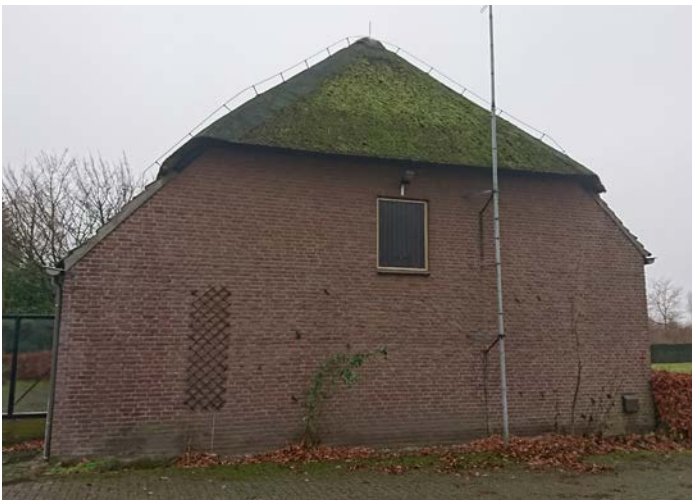
*oostgevel Schootsestraat 50*

De oostgevel is de vanouds blinde eindgevel van de boerderij. De boerderij heeft hier een wolfeinde met daaronder een hooiluik.

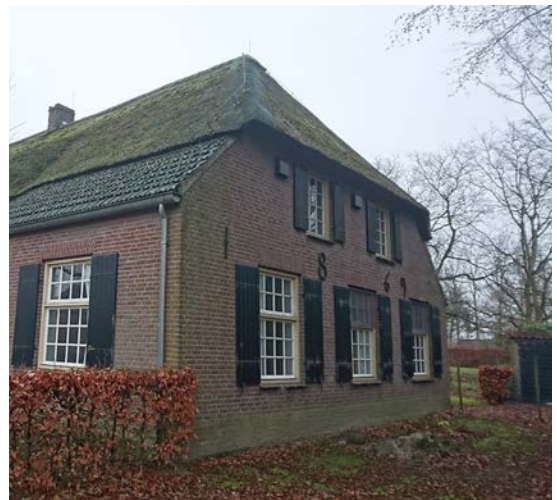
*westgevel Schootsestraat 50*

De westgevel is geheel symmetrisch met onder drie 20-ruits ramen en boven twee 9-ruits zolderramen. De 20-ruits ramen zijn gelijk aan die van de voorgevel. Op deze westgevel bevinden zich de jaartalankers.

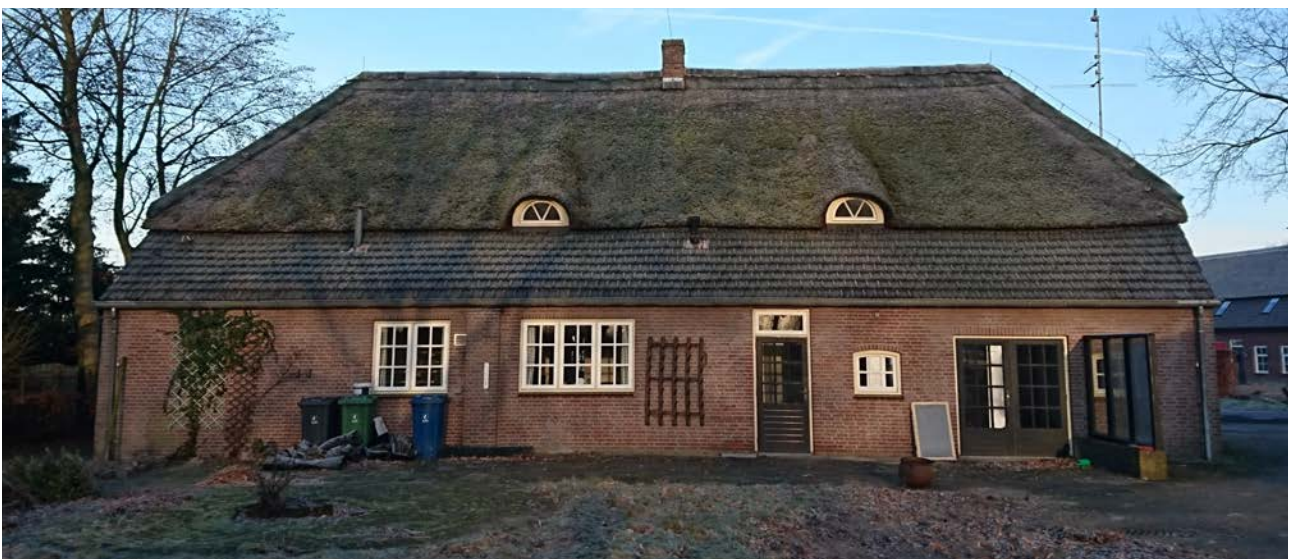
*zuidgevel Schootsestraat 50*

Deze gevel heeft in het stalgedeelte een loopdeur met bovenlicht. Rechts daarvan ter plaatse van de voormalige mestdeuren is een dubbele tuindeur met glas in de vorm van kleine ruitjes. Deze tuindeuren worden geflankeerd door twee in 1979 aangebrachte stalramen. Ter hoogte van de woonkeuken bevindt zich in de gevel een forse penant, die aan iedere zijde geflankeerd wordt door een keukenraam. Ook aan deze zijde bevinden zich twee dakkapellen in de vorm van halve maantjes en heeft de gevel een zinken half ronde dakgoot.

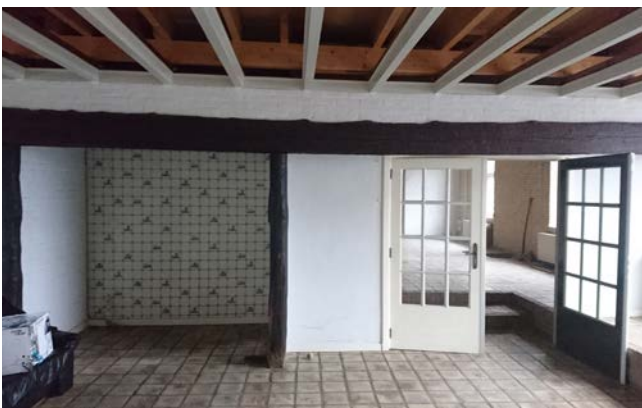
In het interieur bevindt zich geen enkele ruimte die herinneringen oproept aan de oorspronkelijke boerderij. Er lopen enkele stalen balken van muur tot muur om de zolder en het dak te schragen. Ook is niet waarneembaar waar de grens was tussen voormalig woon- en bedrijfsgedeelte. In het bedrijfsgedeelte loopt voor de aangebrachte open haard een dikke eiken ligger van muur tot muur. Waarschijnlijk is deze geplaatst in 1979. Ook de huidige leefkuil in het stalgedeelte stamt uit deze tijd.

*eiken ligger*

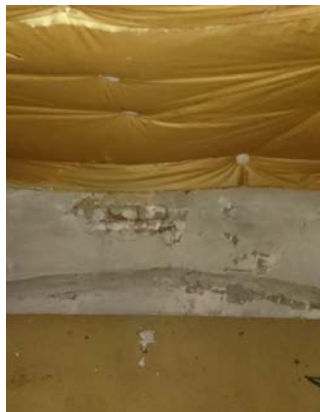
Op de zolder boven de voormalige stalruimte is een gedeelte van de originele korfboog boven de deeldeuren nog waar te nemen. Ook zijn gedeelten van de binnenzijde van de eindgevel zichtbaar. Deze gevel is opgetrokken in kruisverband. De streklagen zijn aan de binnenzijde opgevuld met afvalstenen.

*originele korfboog*

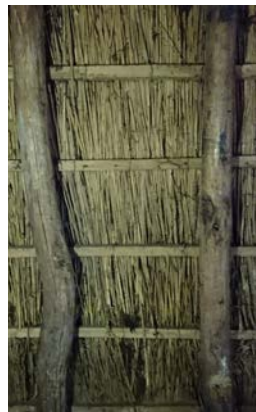
Het dak heeft nog diverse originele daksporen van rond dennenhout. Ook zijn nog twee originele rondhouten A-spanten aanwezig.

*daksporen*

Naast de twee A-spanten heeft de kap nog een groot aantal daksporen van rondhout, die waarschijnlijk uit de bouwtijd dateren. De meeste daksporen zullen van gewaterd naaldhout zijn, wat doorgaans een goede kwaliteit hout geeft. Omdat het niet mogelijk was dit goed te beoordelen, kennen we hier een positieve monumentale waarde toe.

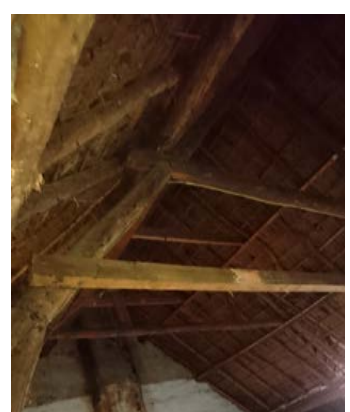
*A-spant*

- c. Constructie, categorie 1 en categorie 2  
Het grootste deel van het originele muurwerk (uit 1869) bevindt zich in de spouw van de buitenmuren. Het is niet mogelijk geweest dit muurwerk nader te onderzoeken. Vanwege vochtproblemen in deze gevels is het bovendien de vraag of deze gevels behouden kunnen blijven. Bij de eindgevel van het stalgedeelte is aan de binnenzijde een gedeelte van de muur zichtbaar. Hier is de binnenkant van de streklaag opgevuld met halve en driekwart afvalstenen. De oorspronkelijke muur is niet meer zichtbaar maar dient slechts als constructief onderdeel in de boerderij. Aangezien de oorspronkelijke muur slecht als constructief onderdeel dient wordt deze dus ook als zijnde constructief onderdeel hoog gewaardeerd.  
Van het oorspronkelijke interieur resten verder alleen twee kappanten van rondhout. Zij dateren vermoedelijk uit 1869. Deze A-spanten hebben een hoge monumentale waarde.
