## Nader bodemonderzoek

Olieëindsestraat 3 te Schijndel  
Gemeente Schijndel, sectie K, nummers 444 en 790 ged.

23.1021

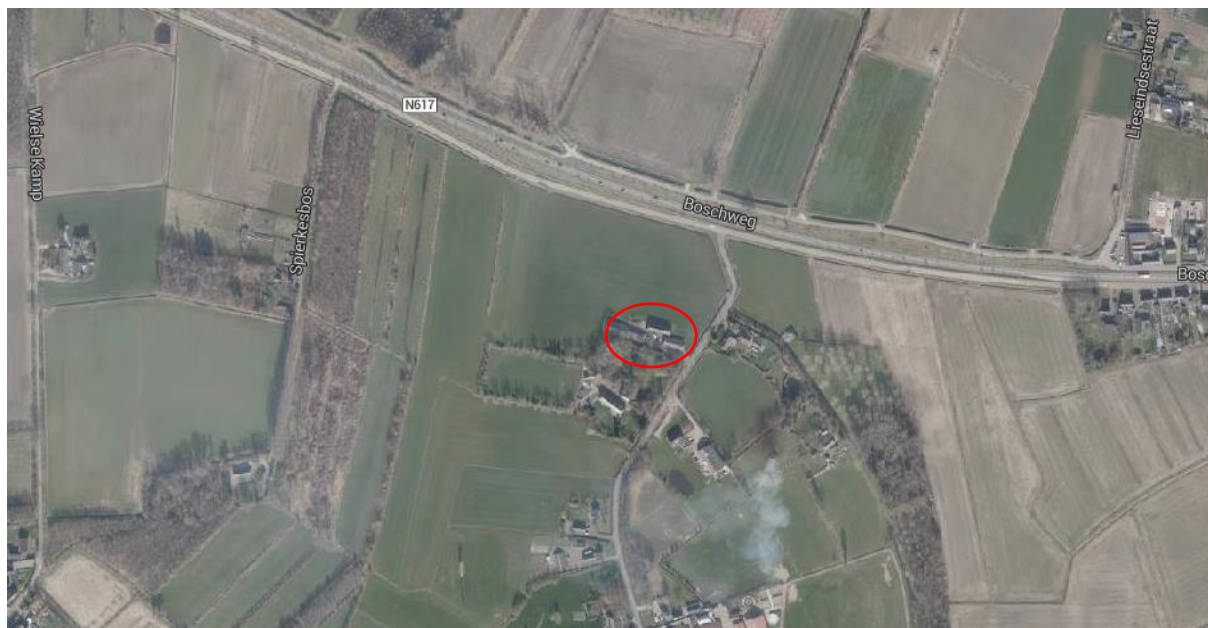
**Figuur 1: Onderzoekslocatie op luchtfoto**

De onderzoekslocatie is voorzien van een met klinkers verharde inrit. De rest van het terrein is grotendeels onverhard. In de aanwezige opstallen zijn betonvloeren aanwezig. De onderzoekslocatie is buiten de bebouwde kom gelegen. De directe omgeving bestaat hoofdzakelijk uit agrarische percelen.

De onderzoekslocatie is weergegeven in onderstaande figuur 1.
