## **Verkennd bodem- en asbestonderzoek**

Olieëindsestraat 3 te Schijndel

Projectnummer: 20211289  
Datum: 1 juni 2021

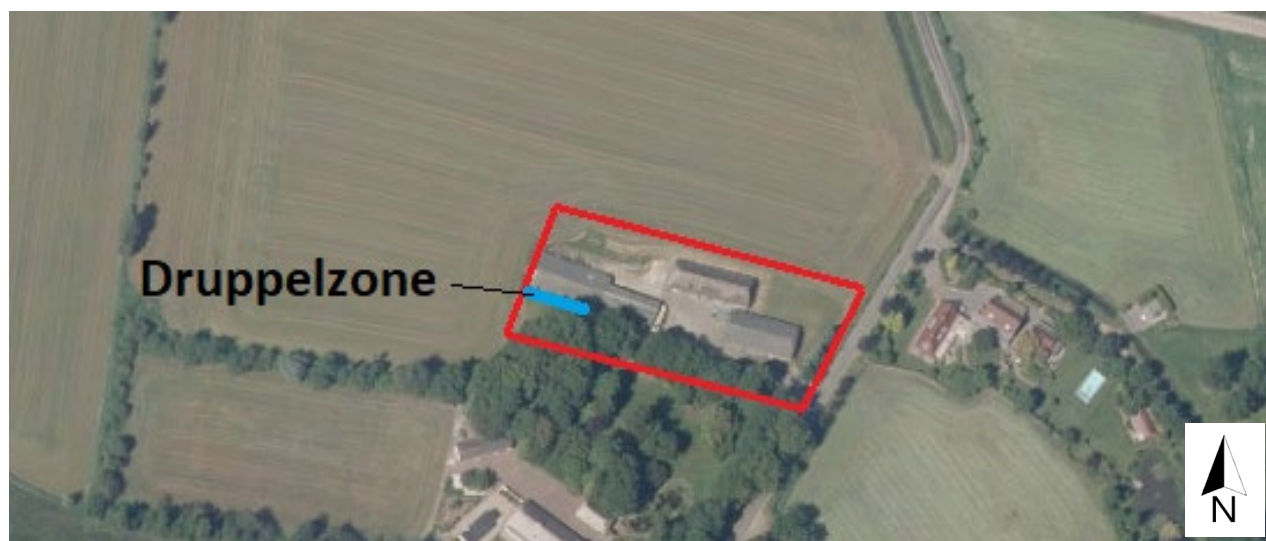
**Figuur 1: luchtfoto met globale ligging onderzoekslocatie**
**bron: topotijdreis.nl**

De regionale ligging van de onderzoekslocatie is weergegeven op de topografische overzichtskaart in bijlage 1 en de luchtfoto in figuur 1.

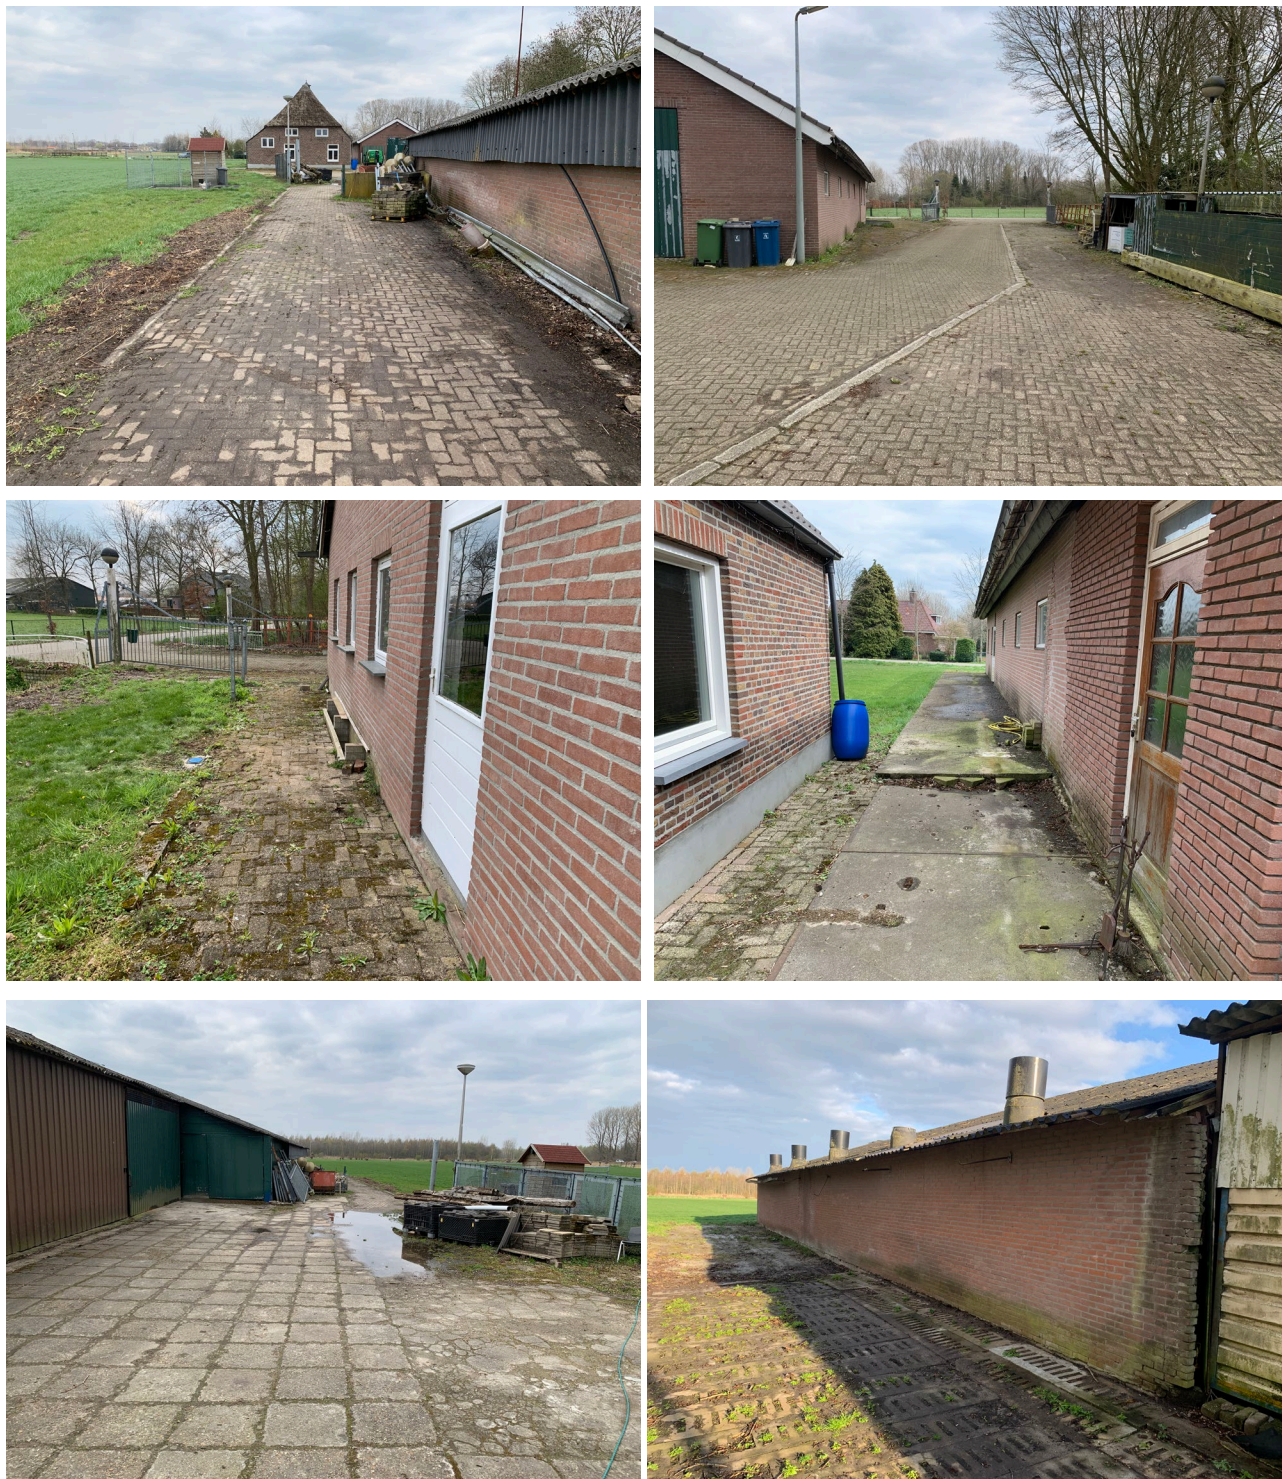
**Figuur 2: huidige situatie (6 foto's)**

De onderzoekslocatie betreft het perceel Olieëindsestraat 3 te Schijndel. Op het perceel is een woonhuis met opstallen aanwezig. Het is bekend dat de achterliggende loods is voorzien van een asbestdak. Gedeeltelijk vindt afwatering vanuit het dak op de onverharde bodem plaats. In tabel 1 zijn de locatiegegevens weergegeven.

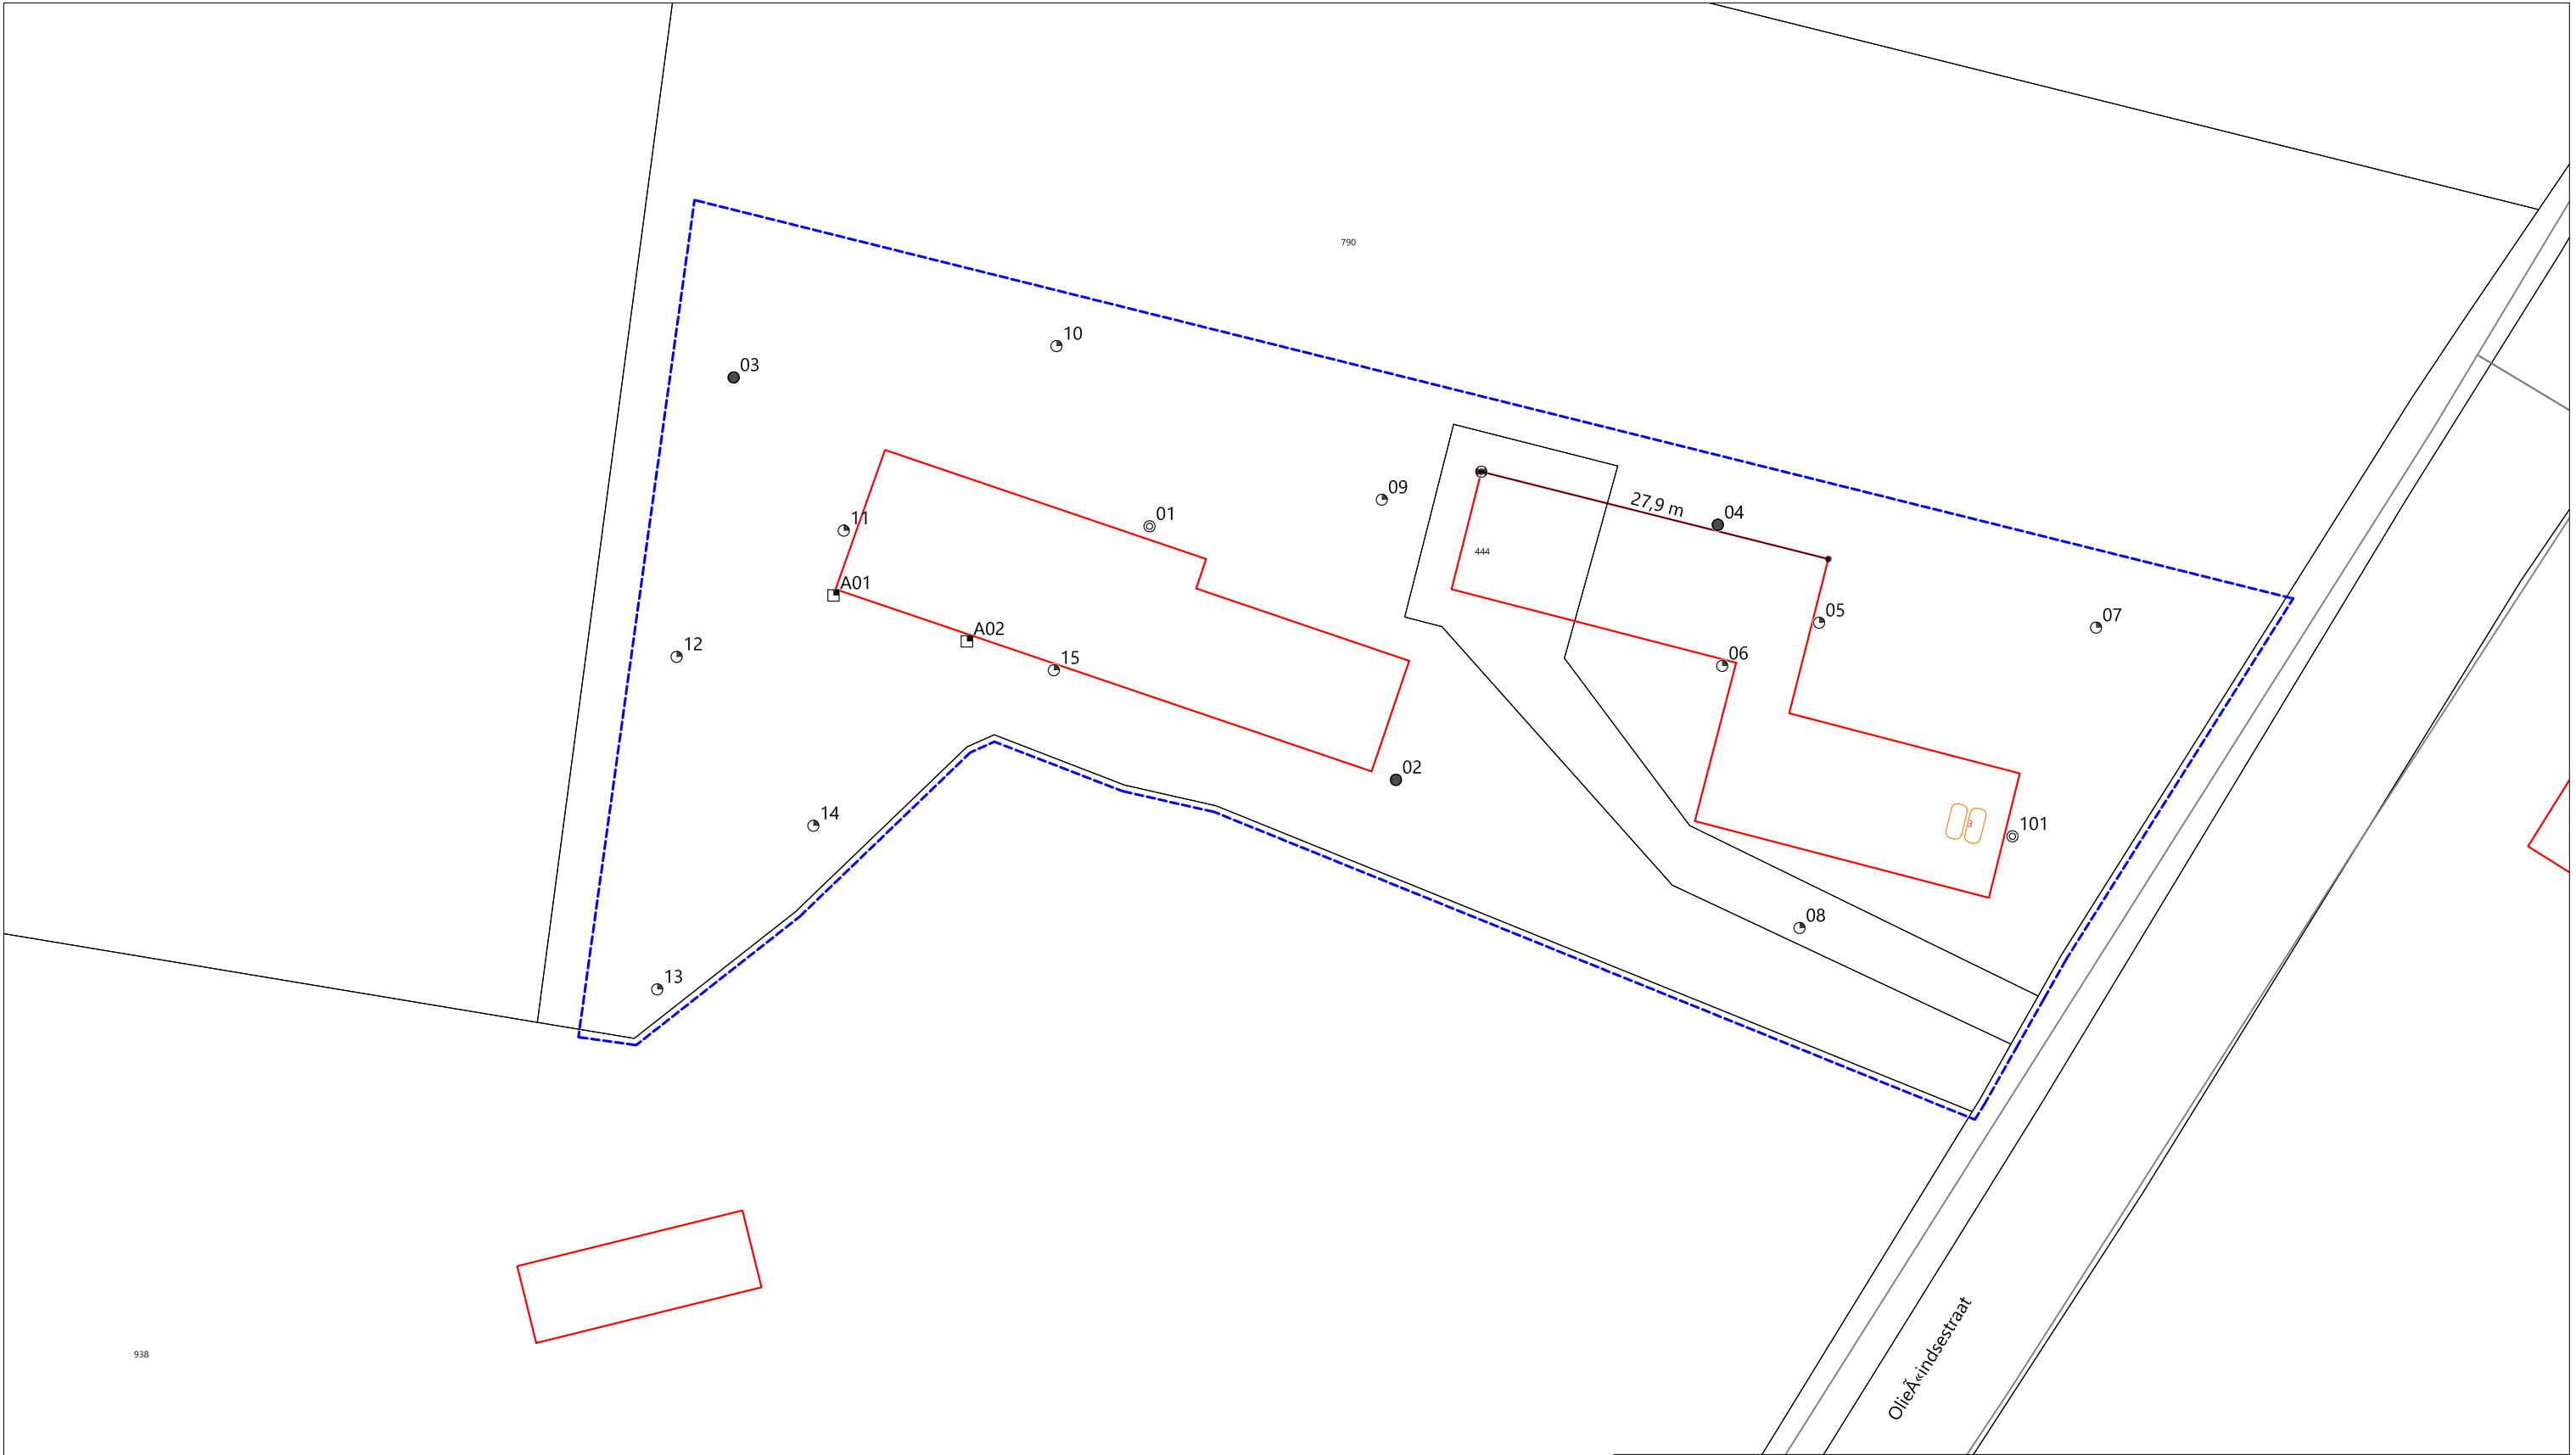
## **Bijlage 2**

Voor meer informatie betreffende de bodemopbouw en de zintuiglijke waarnemingen wordt verwezen naar de boorbeschrijvingen in bijlage 3. Voor de ligging van de boorpunten wordt verwezen naar de situatietekening in bijlage 2. In tabel 3 zijn de resultaten van de uitgevoerde veldmetingen tijdens de grondwaterbemonstering weergegeven.

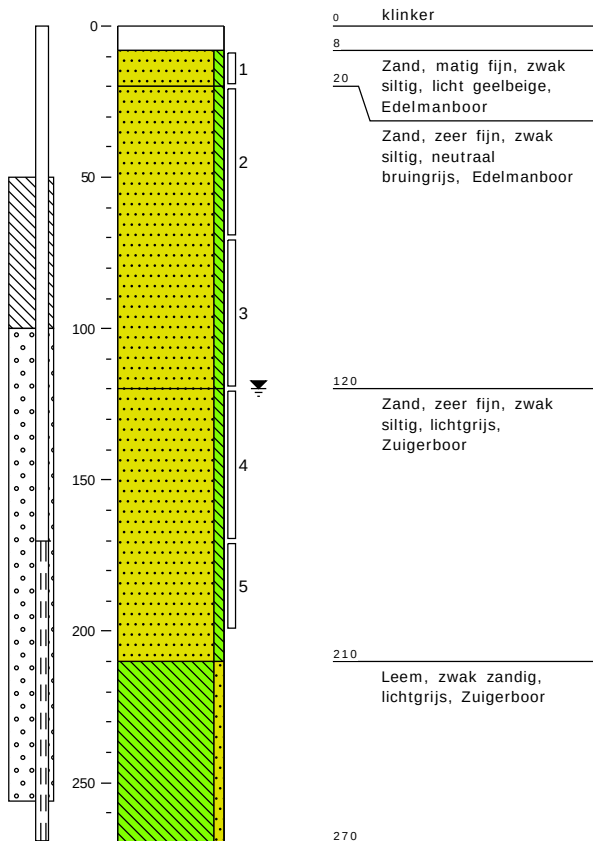
De onderzoekslocatie is plaatselijk verhard met klinkers. De grond bestaat overwegend uit zwak siltig zeer fijn tot matig grof zand. In de bovengrond wordt plaatselijk zwak humeuze grond aangetroffen, in de ondergrond is een leemlaag aanwezig. Zintuiglijk zijn plaatselijk in de bovengrond bijmengingen aangetroffen met bakstenen. Voor het overige zijn geen bijmengingen waargenomen of waarnemingen gedaan die kunnen duiden op een bodemverontreiniging. Specifiek wordt vermeld dat geen asbestverdacht materiaal is aangetroffen.

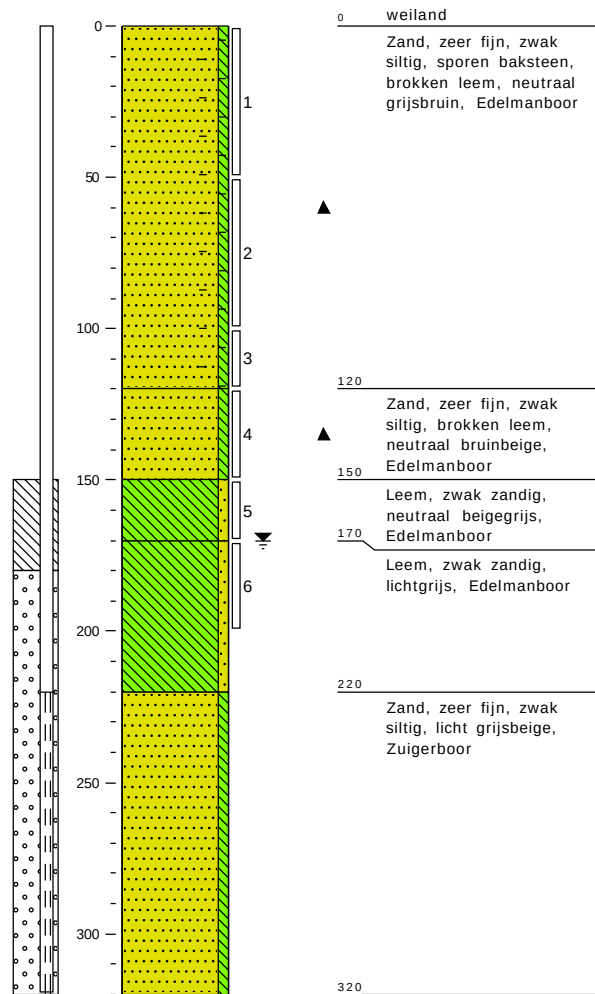
Boring 101

| Peilbuis | Filterstelling<br>(m -mv) | Grondwaterstand<br>(m -mv) | pH<br>(-) | EGV (µS/cm) | Troebelheid<br>(NTU) |
|---|---|---|---|---|---|
| 101 | 2,20 - 3,20 | 1,30 | 6,8 | 739 | 11,4 |
