## **VERKENNEND BODEMONDERZOEK**

(NEN 5740, incl. NEN 5725)

Van Zutven Feed Processing BV

Project:  
Pater van den Elsenlaan 15 te Veghel

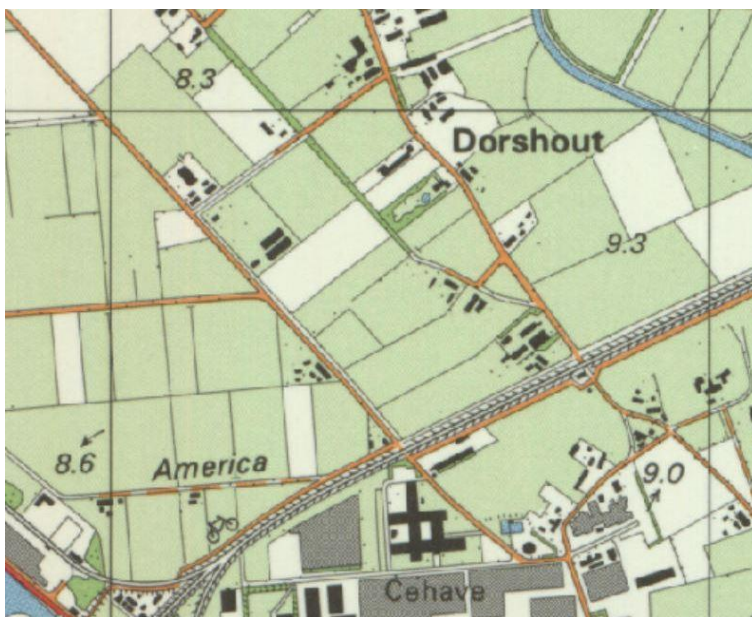
Topografische kaart

Tot medio jaren '90 was de onderzoeklocatie in gebruik als onbebouwd terrein, met een agrarische bestemming.

(bron: Kadaster - uit 1990)

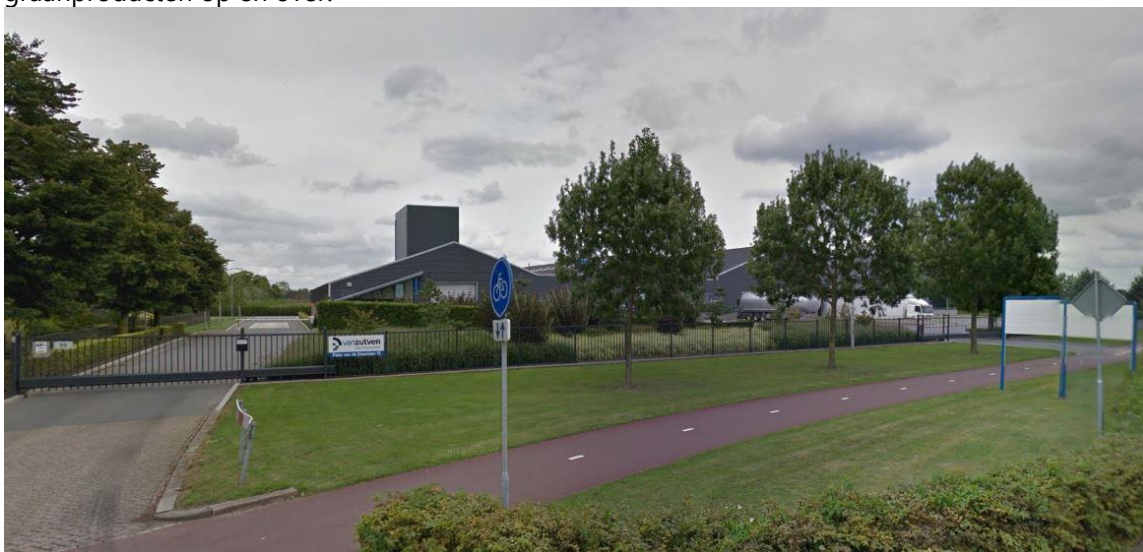
De onderzoeklocatie aan de noordgrens van het industrieterrein 'De Amert' gelegen. Op de onderzoeklocatie is Van Zutven Feed Procesing BV gevestigd. Het bedrijf slaat melkpoeder en graanproducten op en over.

Met de brand is een deel van de bedrijfsgebouwen verloren gegaan (deellocatie A). Ten noorden van de bedrijfshallen bevindt zich een weiland waarop de uitbreiding van een opslagloods (deellocatie B) wordt gesitueerd.

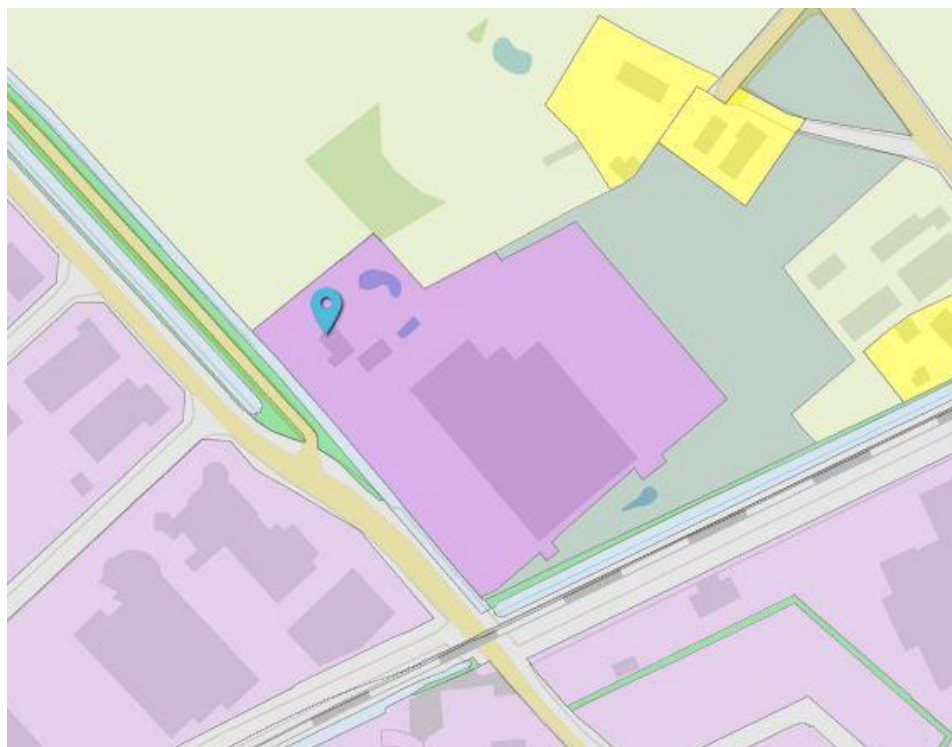
De aanleiding van dit onderzoek is de herbouw van de verwoeste bedrijfshallen en de voorgenomen oprichting van een nieuwe opslagloods tegen de bestaande bedrijfshallen. Voor de oprichting van nieuwe opslagloods is de bestemming recent gewijzigd.

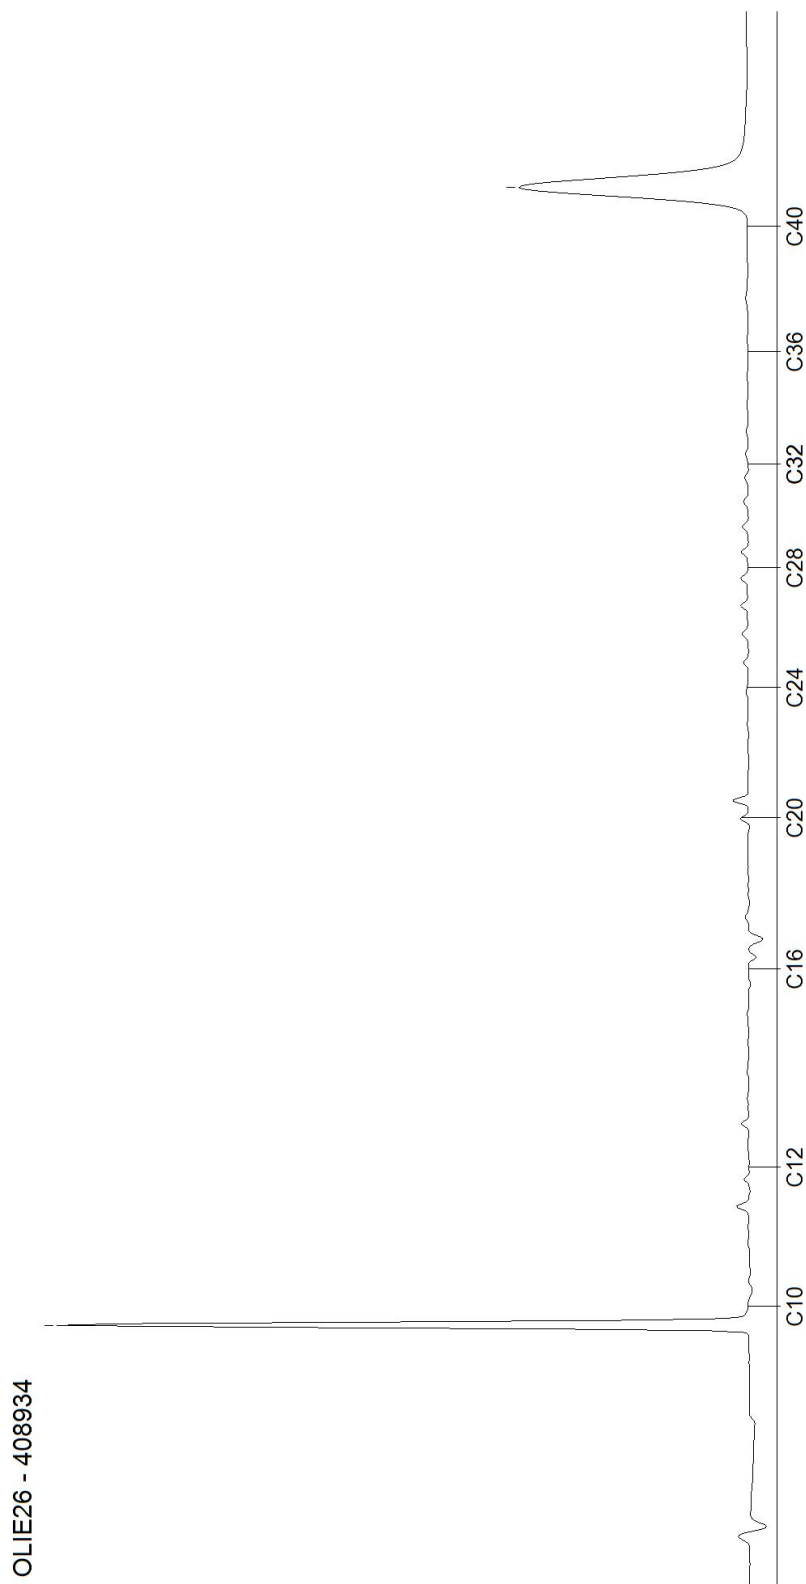
**Monsteromschrijving: P1**

CHROMATOGRAM for Order No. 744816, Analysis No. 408934, created at 06.02.2018 13:23:26
