## **Nulsituatie bodemonderzoek**

Erpseweg 9 te Veghel

Projectnummer: 20191705  
Datum: 20 juni 2019

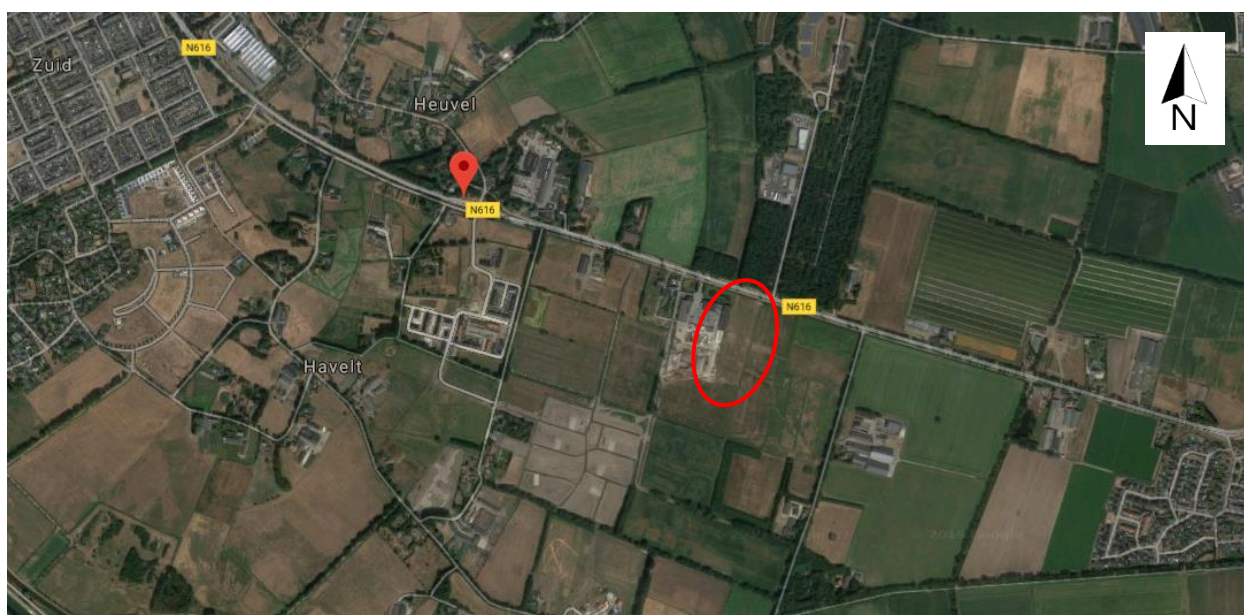
**Figuur 1: luchtfoto met globale ligging onderzoekslocatie (rood omrand) bron: Google Maps**

De regionale ligging van de onderzoekslocatie is weergegeven op de topografische overzichtskaart in bijlage 1 en de luchtfoto in figuur 1. De onderzoekslocatie ligt buiten de bebouwde kom. De directe omgeving bestaat hoofdzakelijk uit agrarisch gebied, ten westen is het huidige bedrijfsterrein van de opdrachtgever gesitueerd en ten noorden de openbare weg Erpseweg. Voor een indruk van de onderzoekslocatie wordt verwezen naar figuur 2 en de situatietekening in bijlage 2.

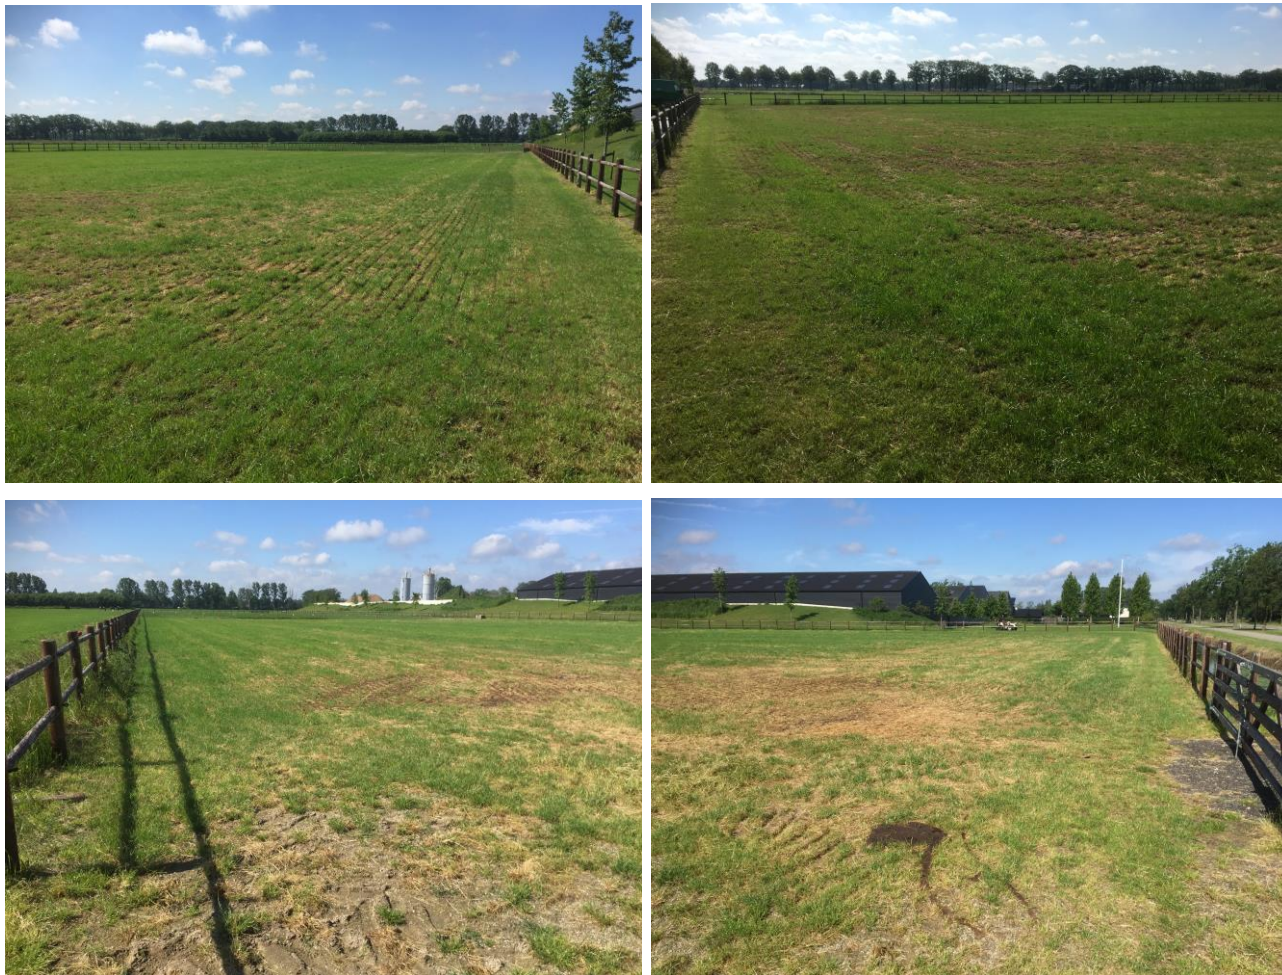
De onderzoekslocatie betreft momenteel een weiland, grenzend aan het bedrijfsterrein van de opdrachtgever. In tabel 1 zijn de locatiegegevens weergegeven.

**Figuur 2: huidige situatie (4 foto's)**

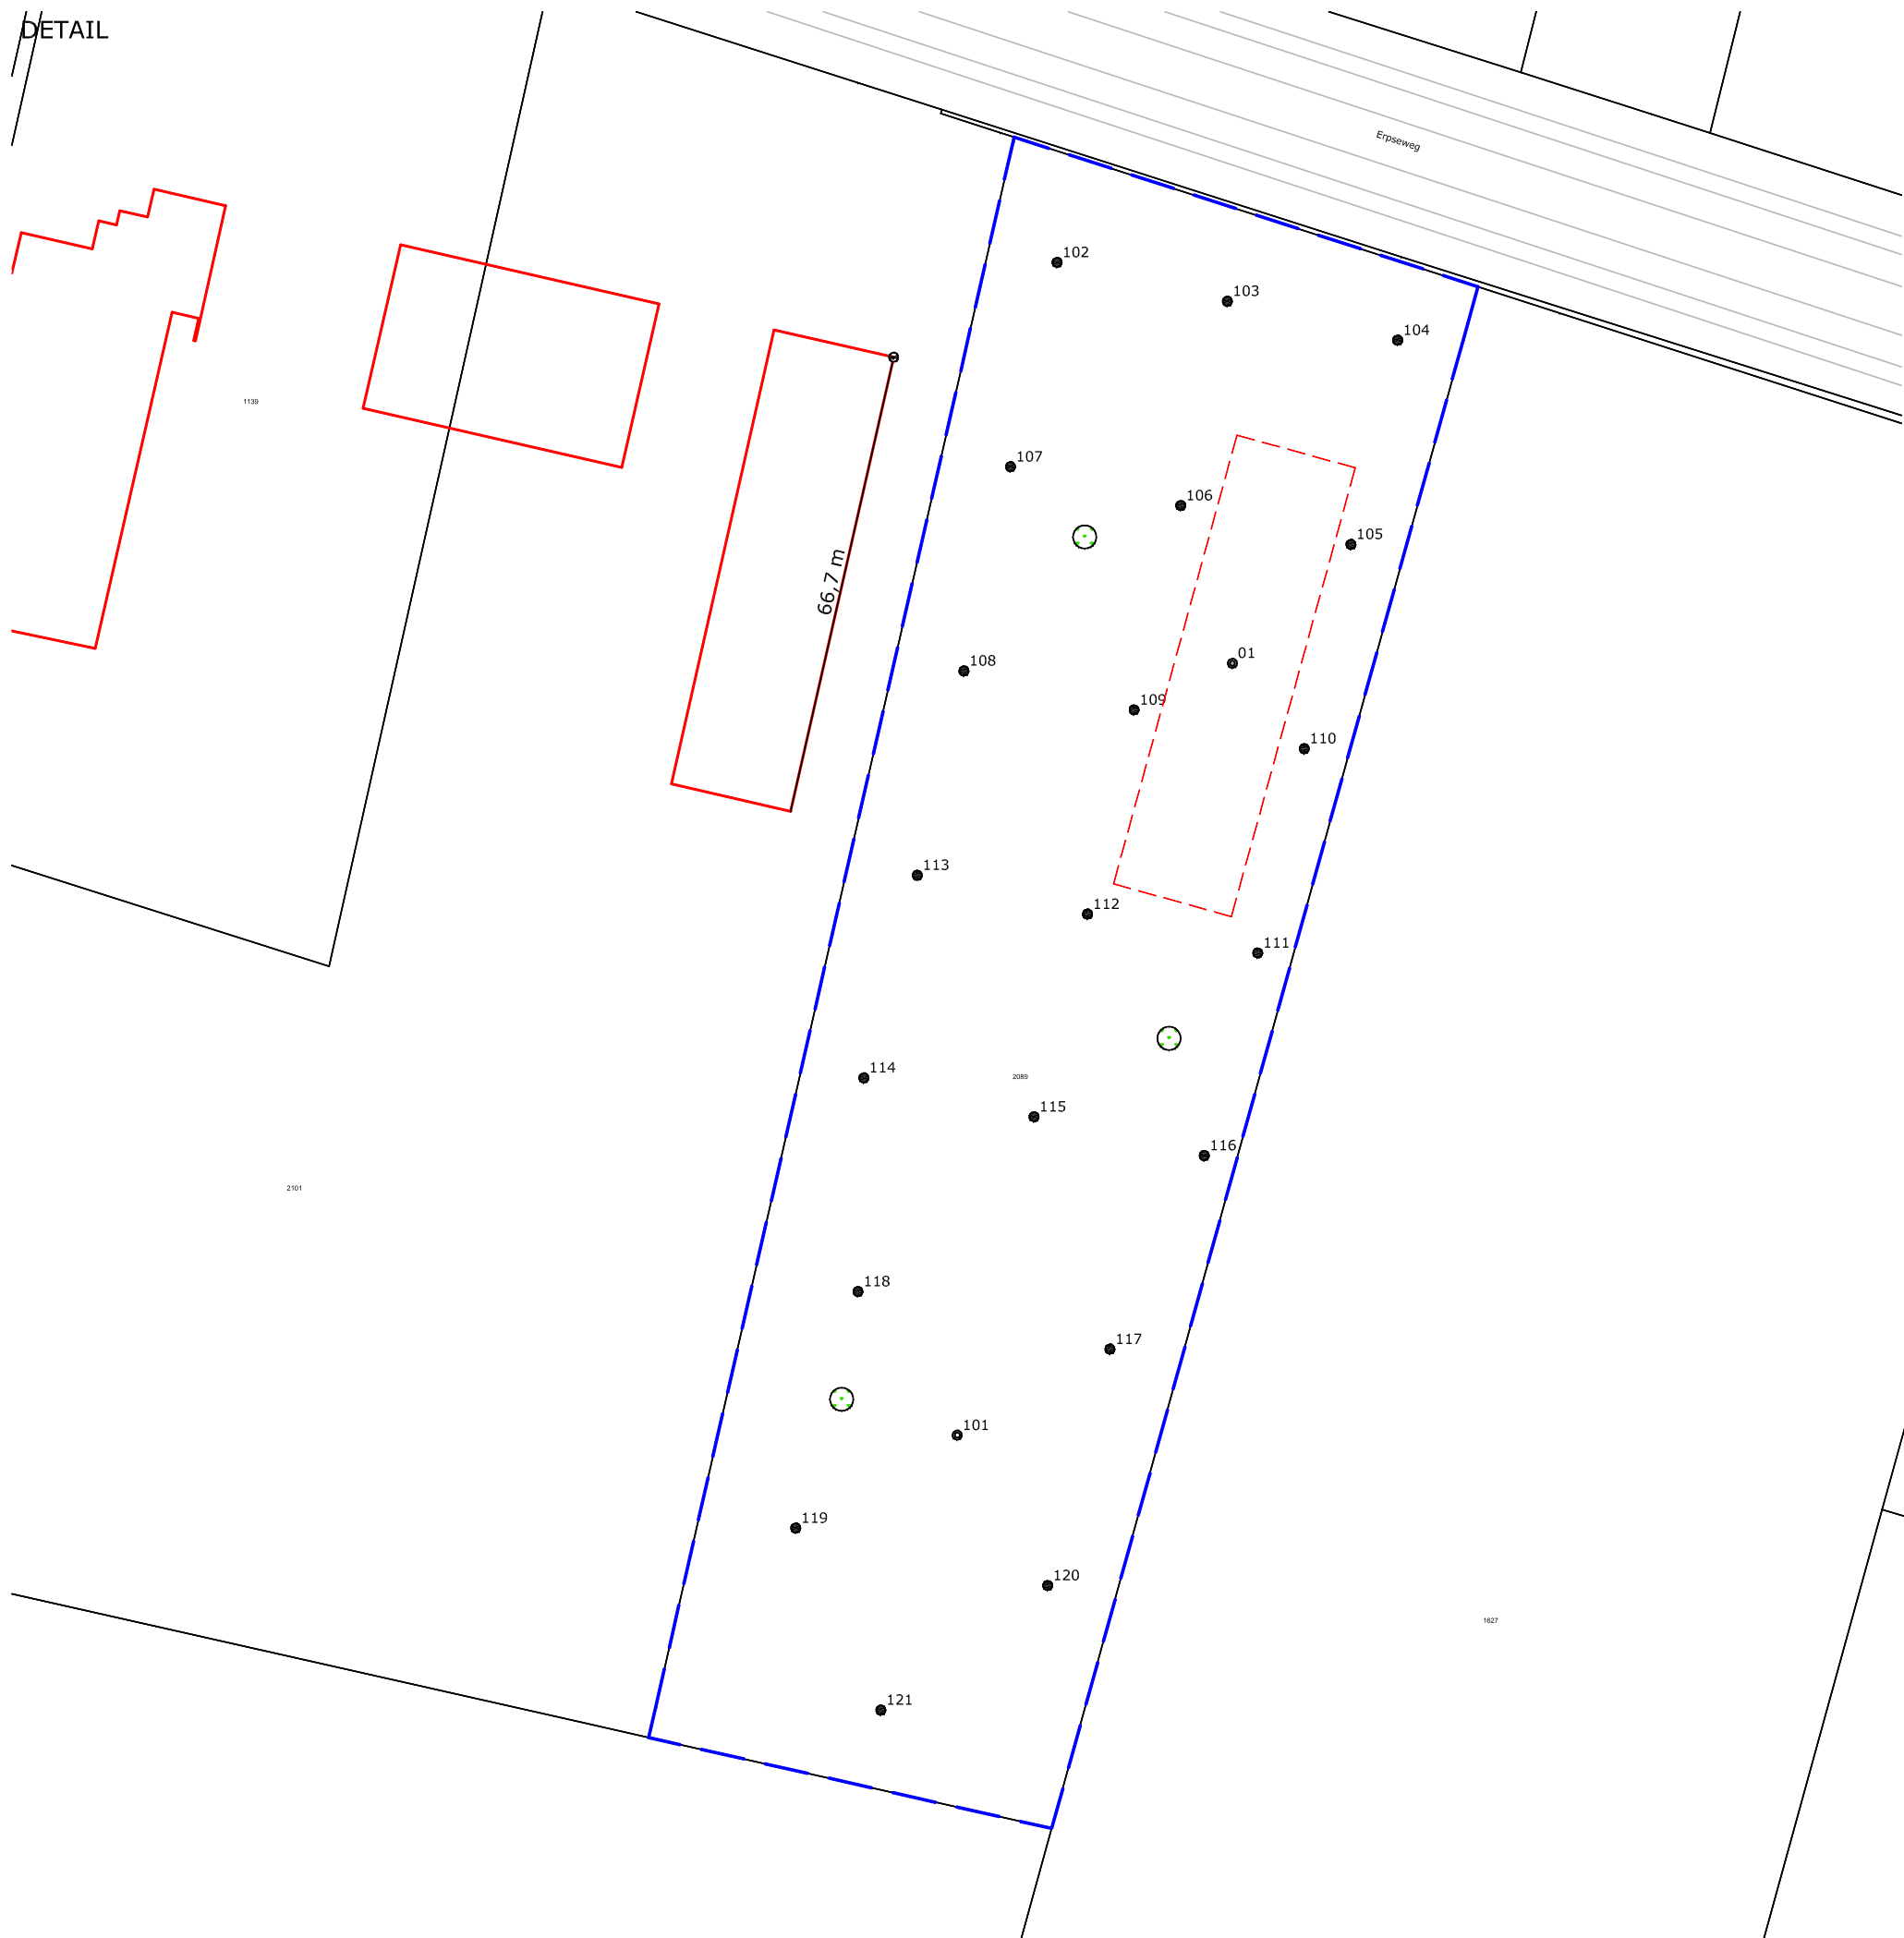
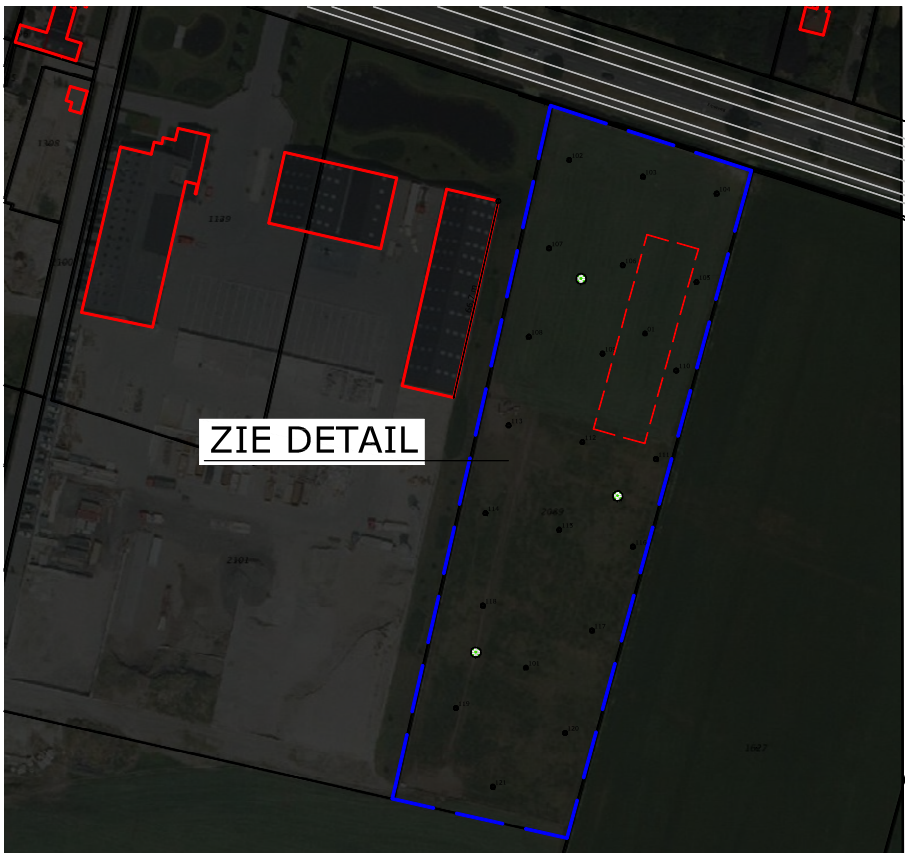
## **Bijlage 2**

OVERZICHT

0 25 50 75 100 125 meter  
schaal 1:2500
