Rapport

**verkennend bodemonderzoek  
Den Dubbelen 4 te Eerde**

*Projectnaam* Den Dubbelen 4 te Eerde  
*Projectnummer* B2775

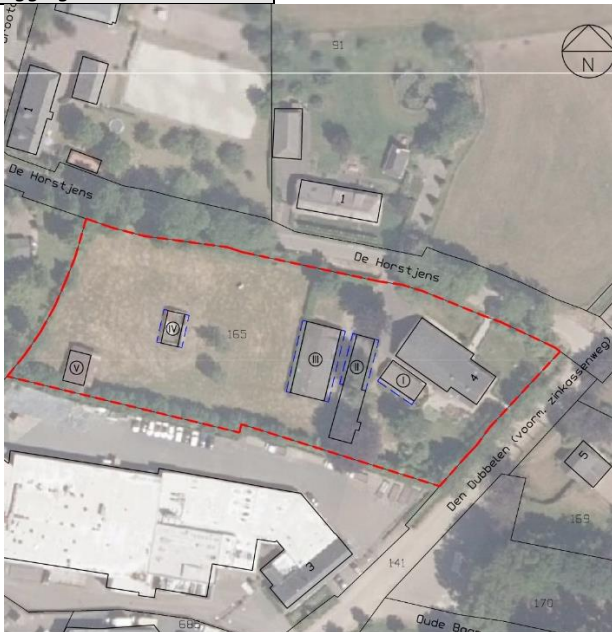
| | | bron | bij-<br>lage |
|---|---|---|---|
| ligging | | | |
| onderzoekslocatie: rood omlijnd<br>verdachte druppelzones: blauw omlijnd | | | |
