## Bijlage 4    Rapportage verkennend bodemonderzoek

**verkennend bodemonderzoek**  
**Pastoor van Schijndelstraat te Boerdonk**

*Projectnaam* Pastoor van Schijndelstraat te Boerdonk  
*Projectnummer* B2972

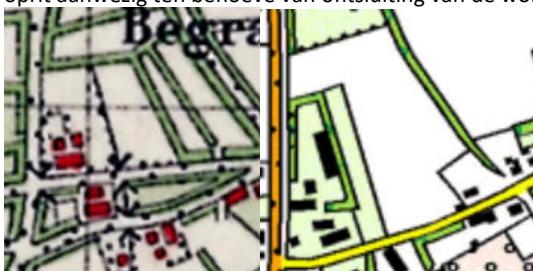
| <i>voormalig gebruik locatie algemeen</i> | De locatie is van oudsher in gebruik als landbouwgrond. In het verleden was sprake van kleinere door houtwallen omgeven akkers. Na een herverkaveling in de jaren '80 is de huidige situatie ontstaan. Sinds eind 2006 is een klinkerverharde oprit aanwezig ten behoeve van ontsluiting van de woning Boerdonksedijk 43. | |

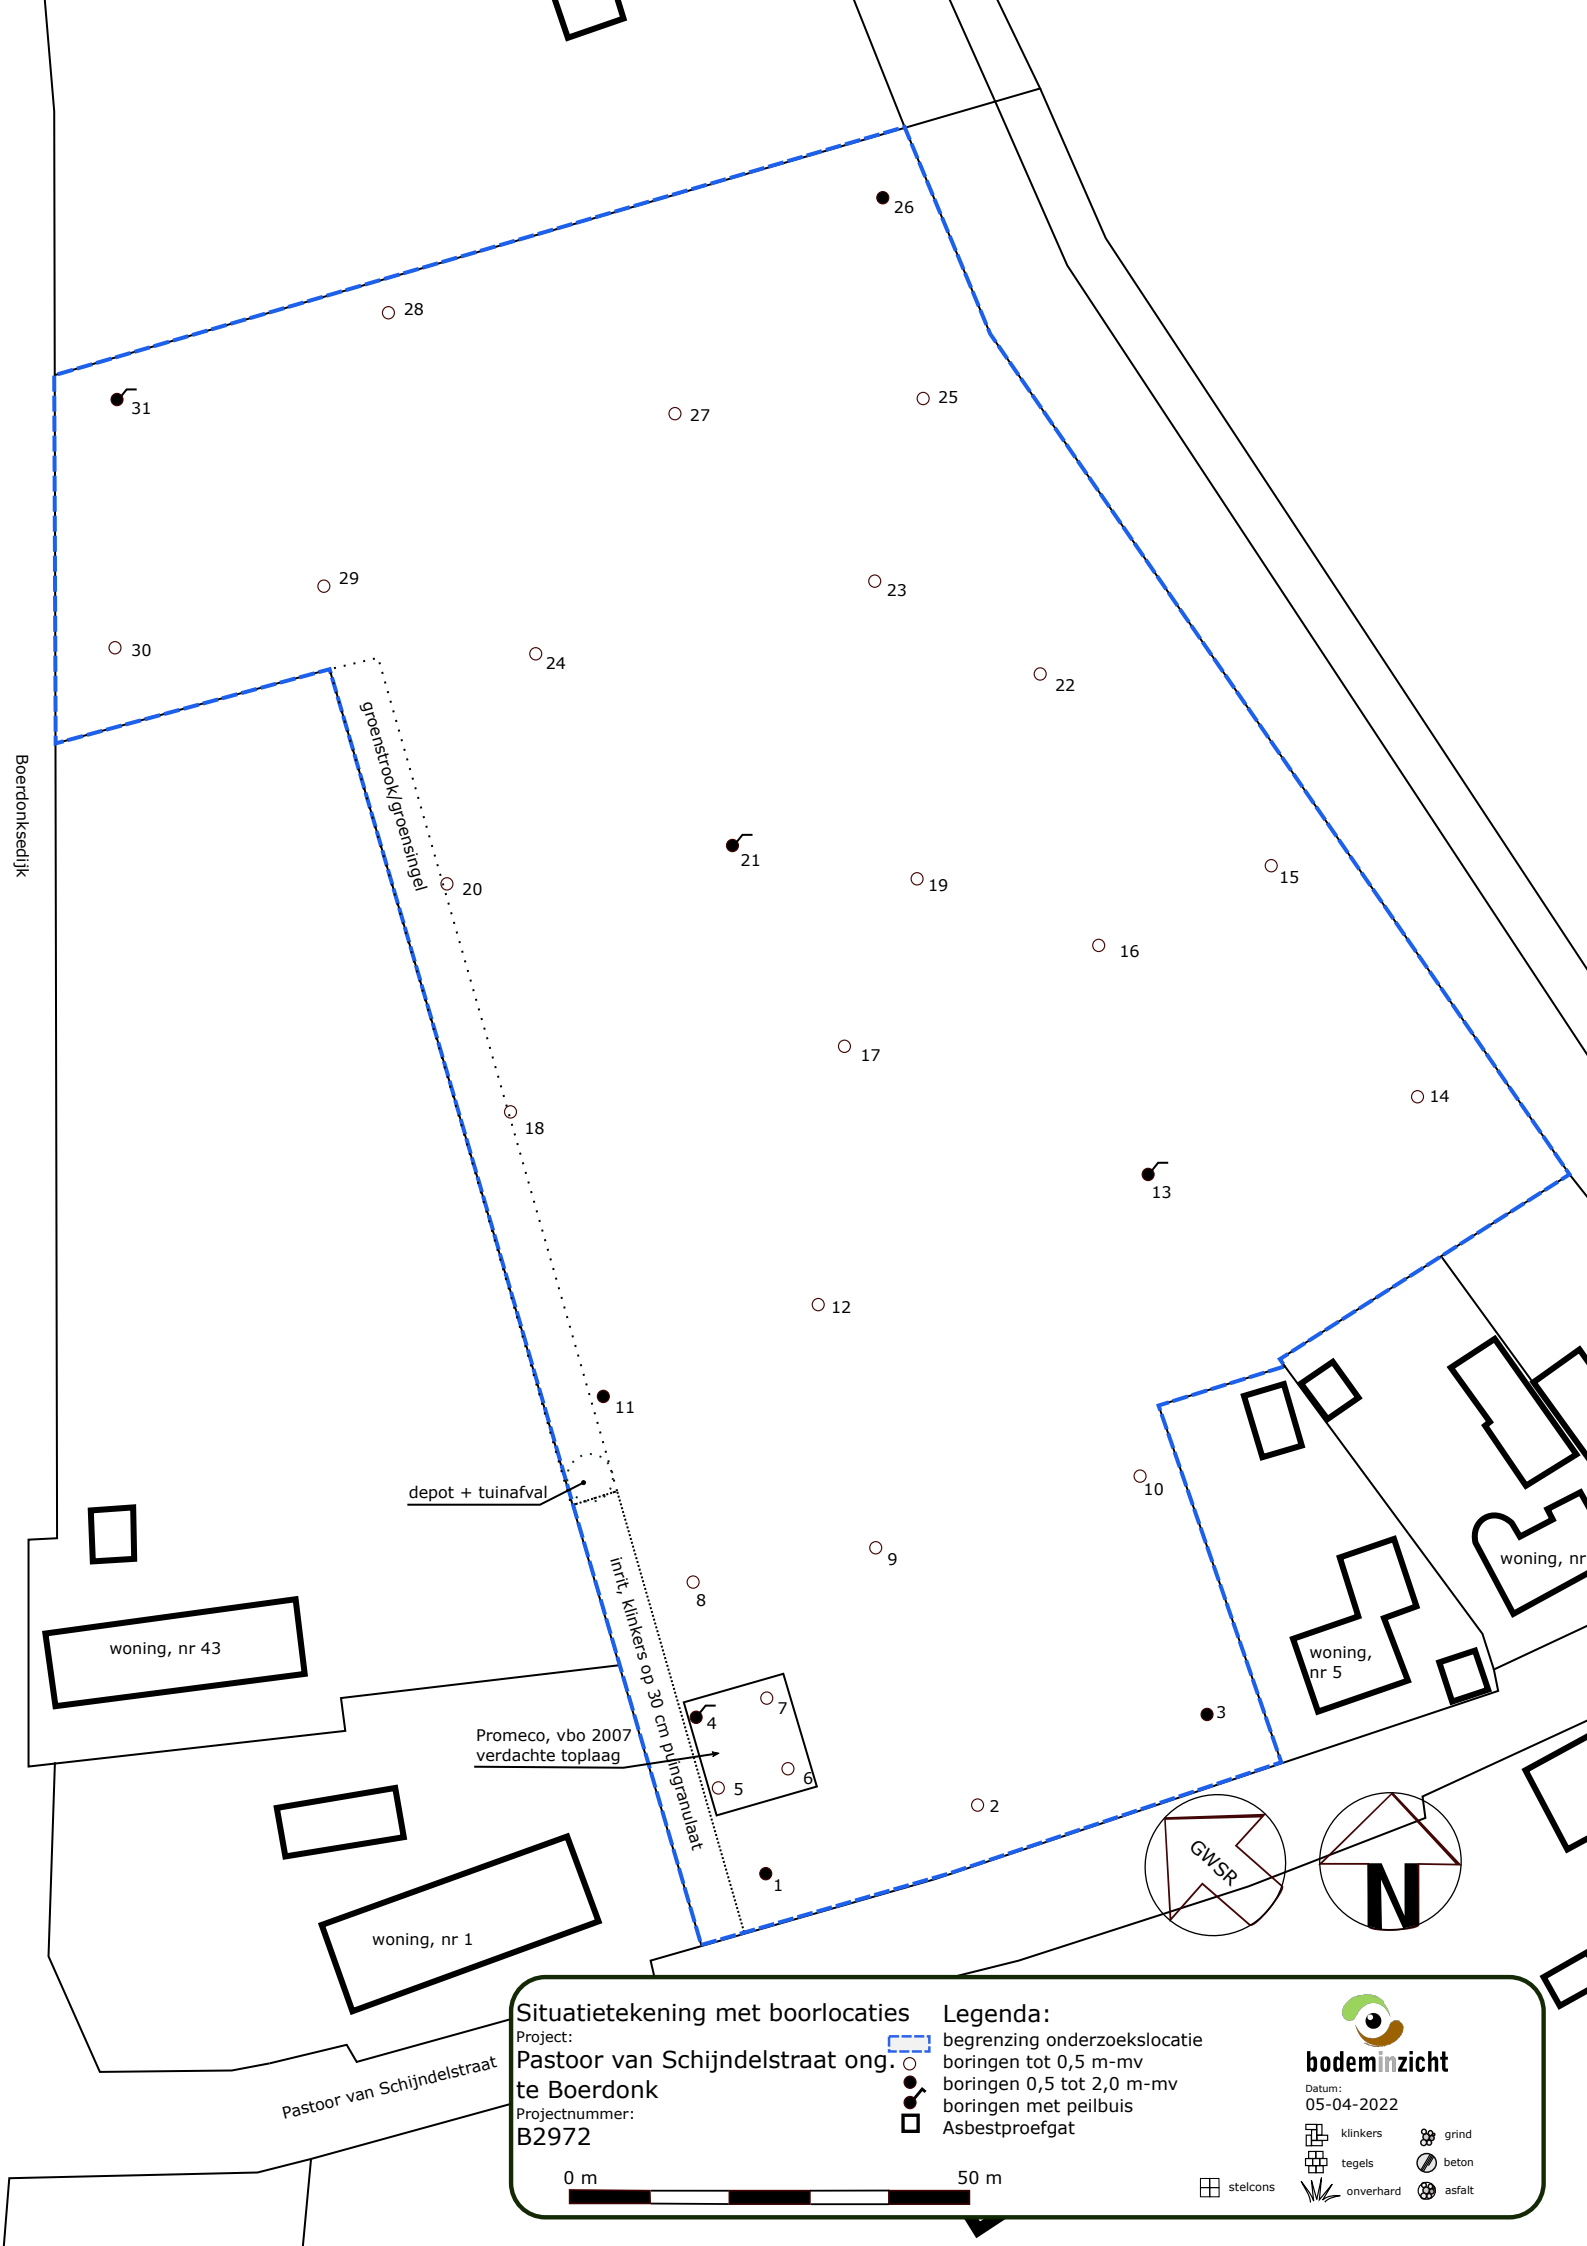
### Situatietekening met boorpunten

- In bijlage 2 is de plaats van de meetpunten in de situatietekening opgenomen.
- Voor de gedetailleerde boorprofielbeschrijvingen per boring wordt verwezen naar bijlage 3.
- In bijlage 6 zijn de veldwerkrapportages opgenomen

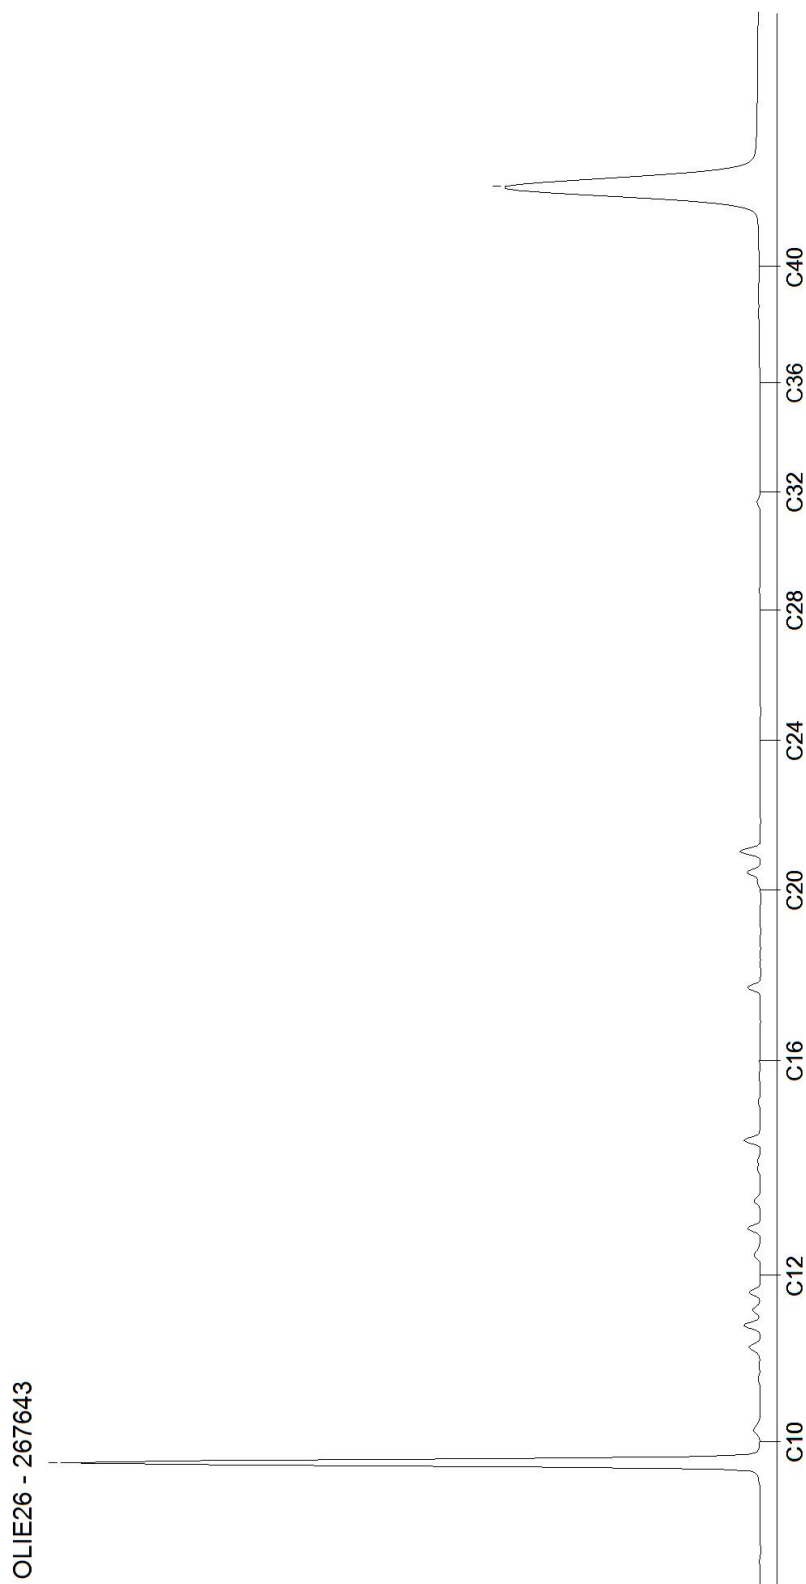
**Monster beschrijving: 21-1-1 21 (150-250)**

| peilbuis-<br>nummer | traject | overschrijding<br>streefwaarde | overschrijding<br>tussenwaarde | overschrijding<br>interventiewaarde |
|---|---|---|---|---|
| 21-1-1 | 1,50 - 2,50 | Barium (0,21) | - | - |

CHROMATOGRAM for Order No. 1147934, Analysis No. 267643, created at 20.04.2022 12:35:09
