VOORONDERZOEK BODEM

VOORBOLST 7

TE ERP

# Rapportage vooronderzoek bodem

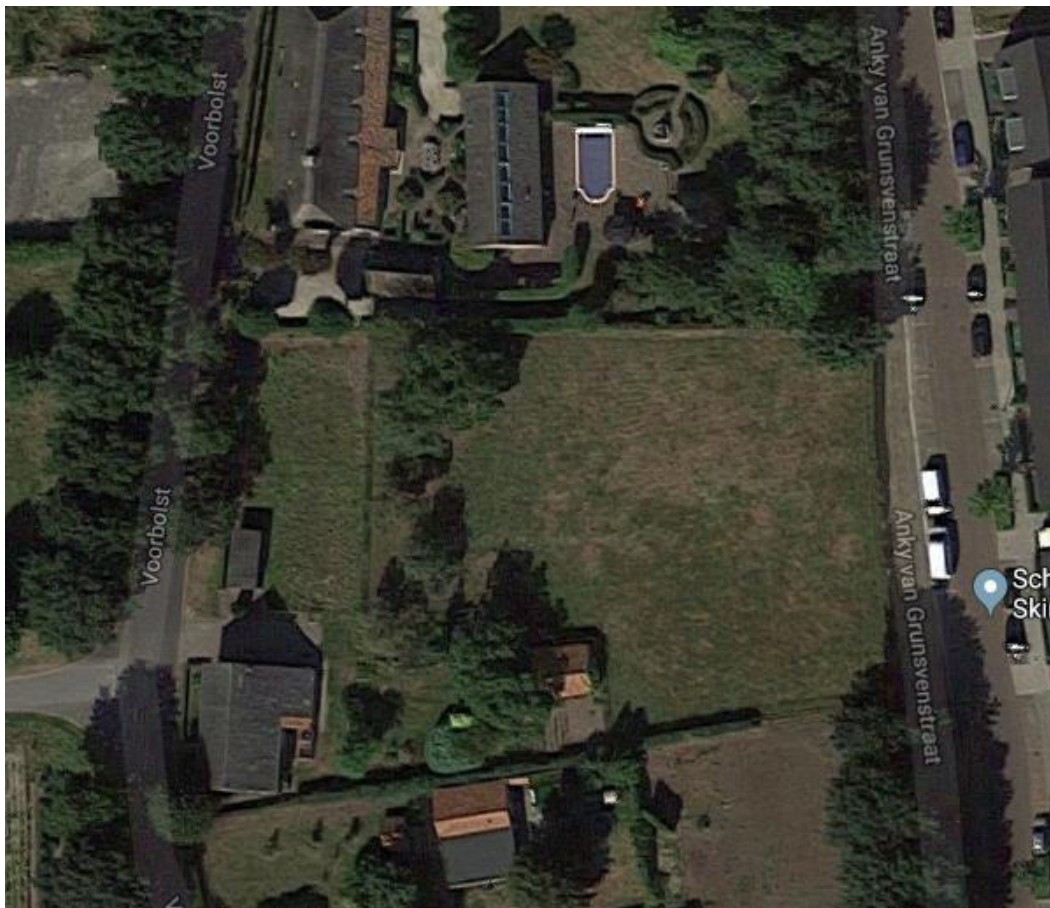
Afbeelding 1: Luchtfoto onderzoekslocatie en omgeving

De onderzoekslocatie is op dit moment in gebruik als weiland. Verder blijkt uit de geraadpleegde bronnen geen aanwezigheid van ophogingen, dempingen of stortingen. De onderzoekslocatie is geheel onbebouwd en onverhard. Voor zover bekend is de onderzoekslocatie nimmer bebouwd.

In bijlage 2a is de huidige situatie op een locatieschets weergegeven. Afbeelding 1 betreft een luchtfoto van de onderzoekslocatie.

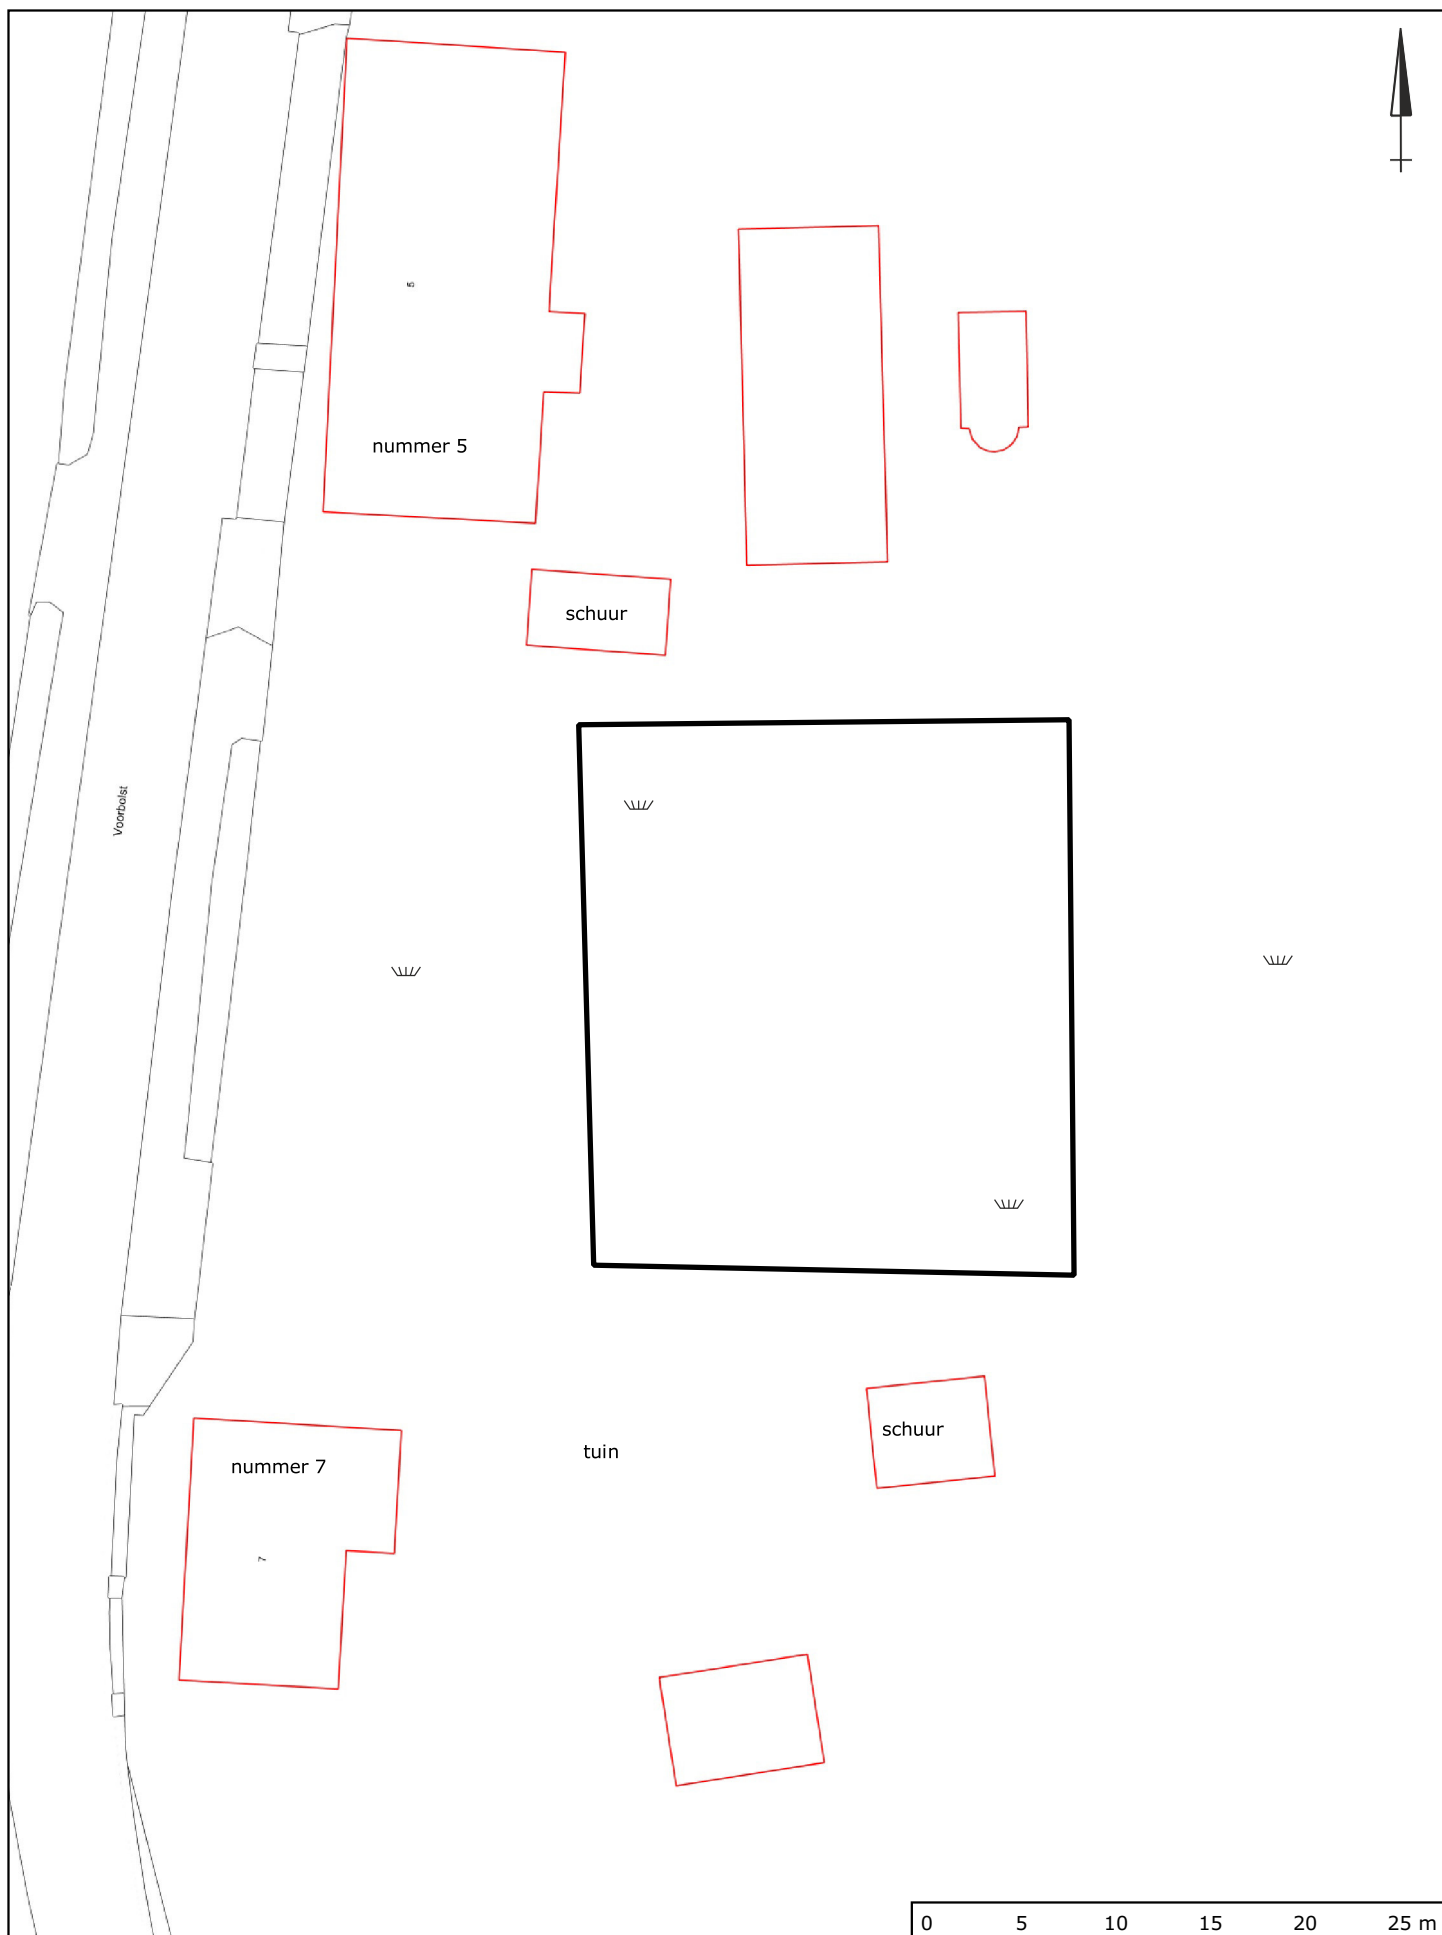
| <b>Titel:</b> locatieschets | | A4 |

- Grens onderzoekslocatie
- Bebouwing
- Gras

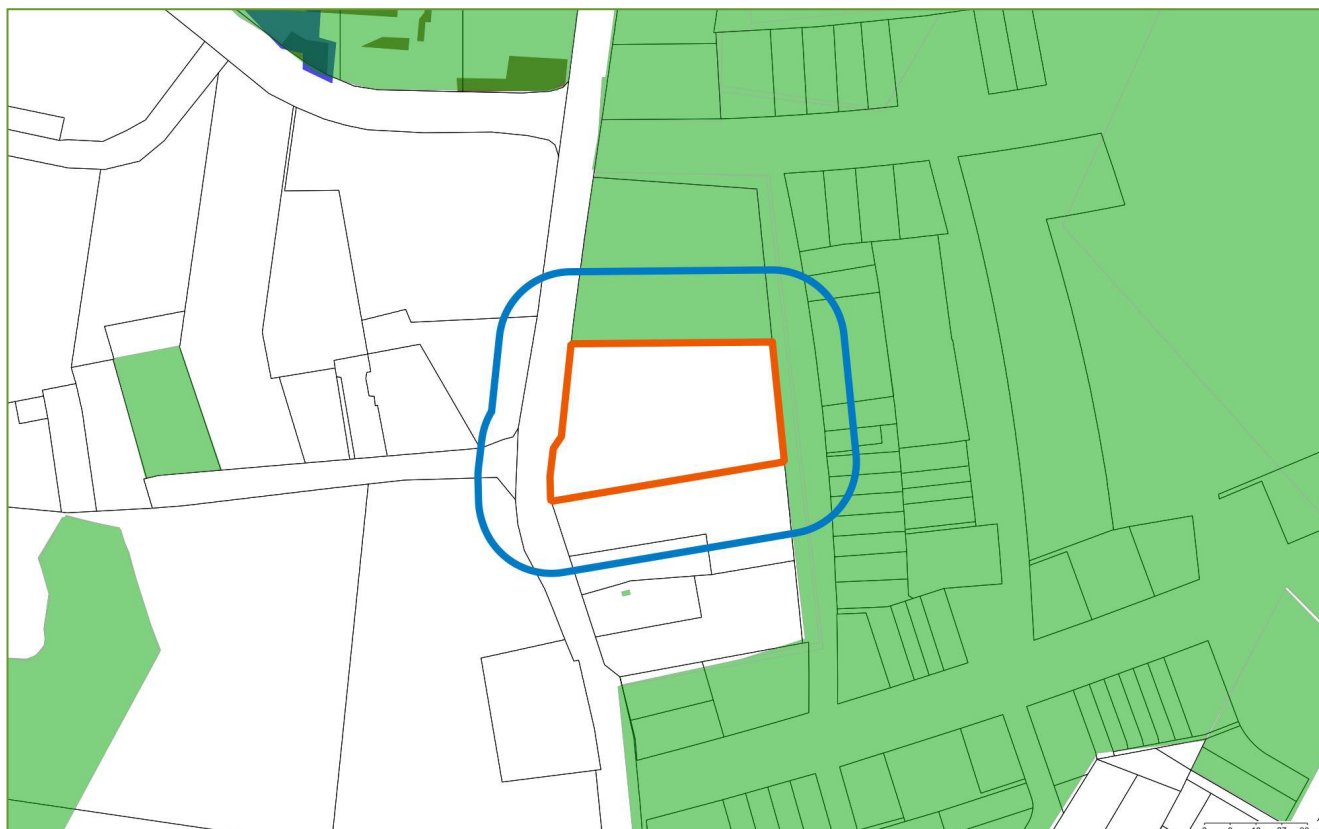
Coördinaten volgens RDM (Rijksdriehoeksmeting)  
Middelpunt: X 169794 Y 401782 meter

| Naam | Adres | Plaats |
|---|---|---|
| Voorbolst 5 | VOORBOLST 5 | Erp |
