**nader onderzoek PAK, aanvullend onderzoek  
druppelzones en nader asbestonderzoek  
Morschehoef 1 te Erp**

*Projectnaam* Morschehoef 1 te Erp  
*Projectnummer* B2833

*Aantal pagina's* 13 (exclusief bijlagen)  
*Datum* 15 november 2021

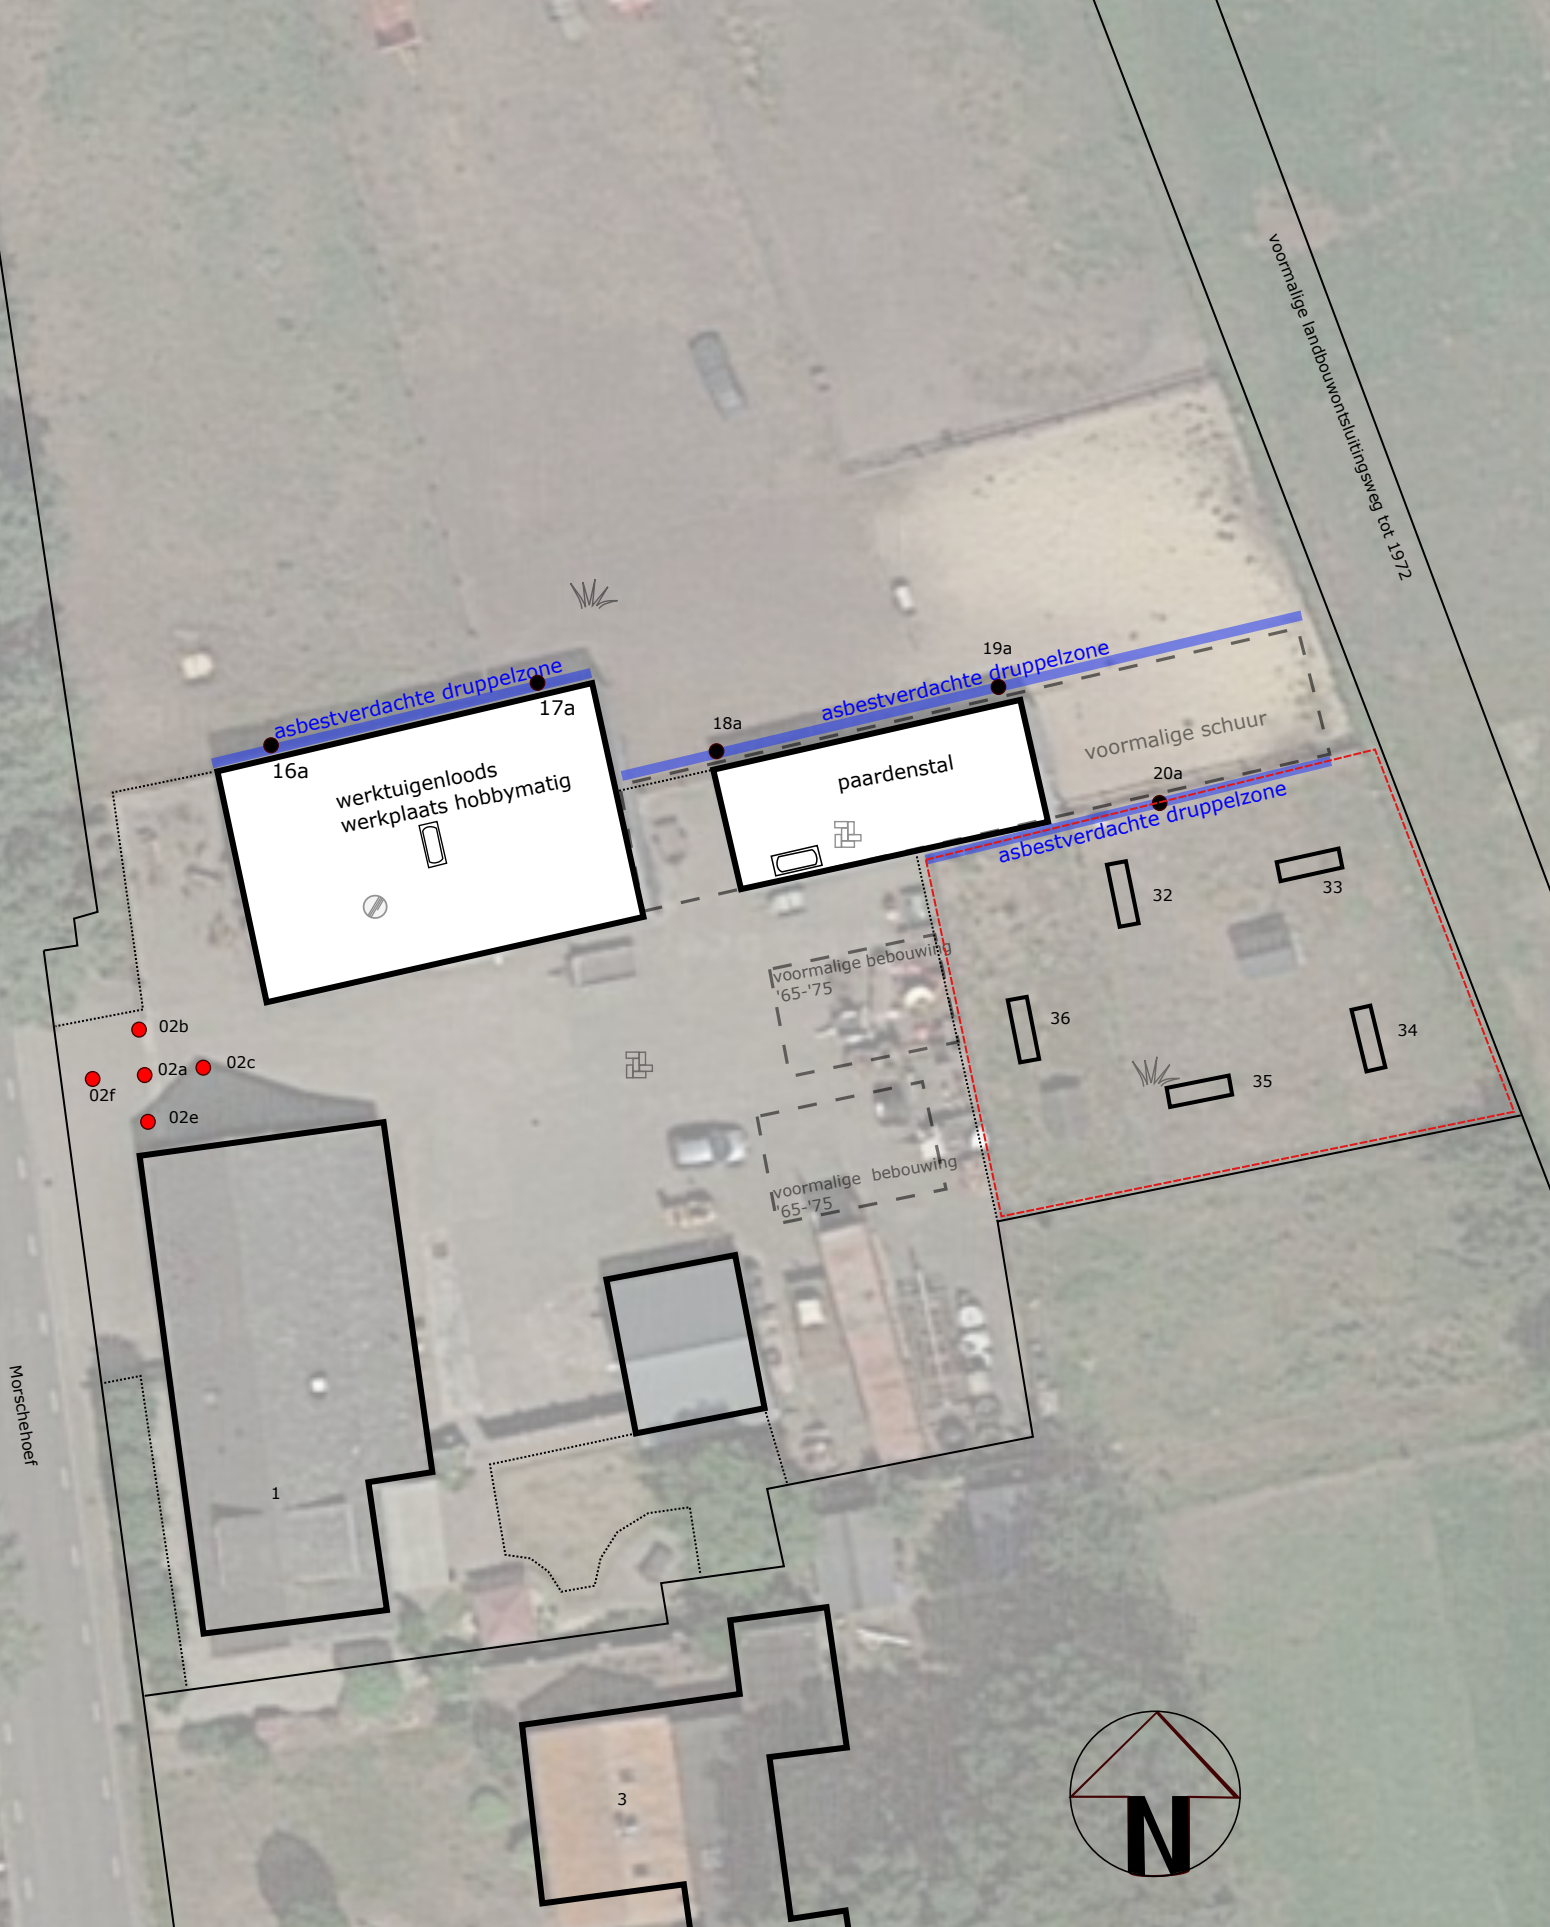
### Situatietekening met boorpunten

# Situatietekening met boorlocaties

- In bijlage 2 is de plaats van de boringen in de situatietekening opgenomen.
- Voor de gedetailleerde boorprofielbeschrijvingen per boring wordt verwezen naar bijlage 3.
- In bijlage 6 zijn de veldwerkrapportages opgenomen

- In bijlage 2 is de plaats van de meetpunten in de situatietekening opgenomen.
- Voor de gedetailleerde boorprofielbeschrijvingen per boring wordt verwezen naar bijlage 3.
- In bijlage 6 zijn de veldwerkrapportages opgenomen

- In bijlage 2 is de plaats van de inspectiemeetpunten in de situatietekening opgenomen.
- Voor de gedetailleerde profielbeschrijvingen per meetpunt wordt verwezen naar bijlage 3.
- In bijlage 6 zijn de veldwerkrapportages en foto's opgenomen
