## **Aanvullend bodemonderzoek**

Conform NEN 5740 en NEN 5707

**Locatie:** Groothees 9, Erp

**Projectnummer:** 23-094 ABO+AIB (v1.0)

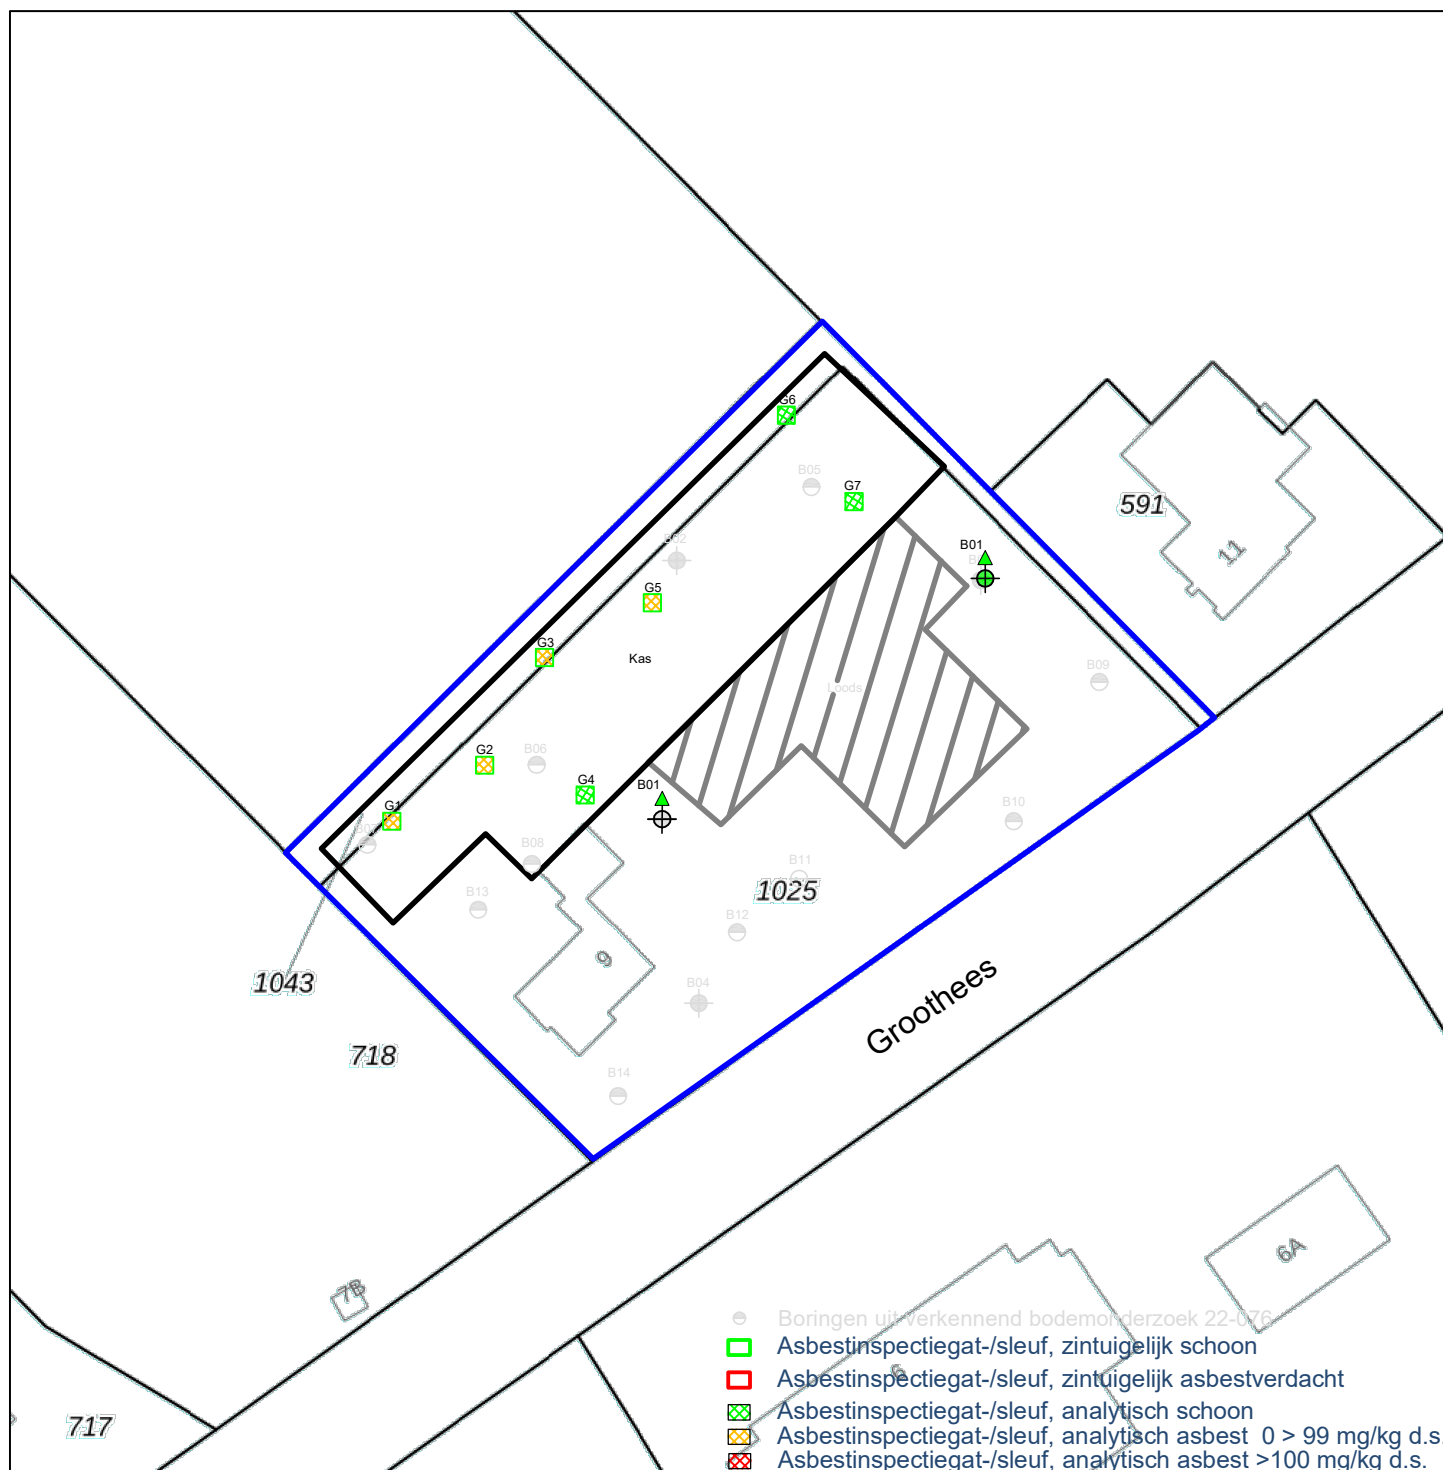
| Bijlage 2. | Situatie uitgevoerd bodemonderzoek |

De ligging van de onderzoekslocatie is weergegeven in bijlage 1. De situatie van het uitgevoerde bodemonderzoek is weergegeven in bijlage 2.
