**verkennend bodemonderzoek  
Dieperskant 11 te Keldonk**

*Projectnaam* Dieperskant 11 te Keldonk  
*Projectnummer* B2592

*Aantal pagina's* 12 (exclusief bijlagen)  
*Datum* 1 februari 2021

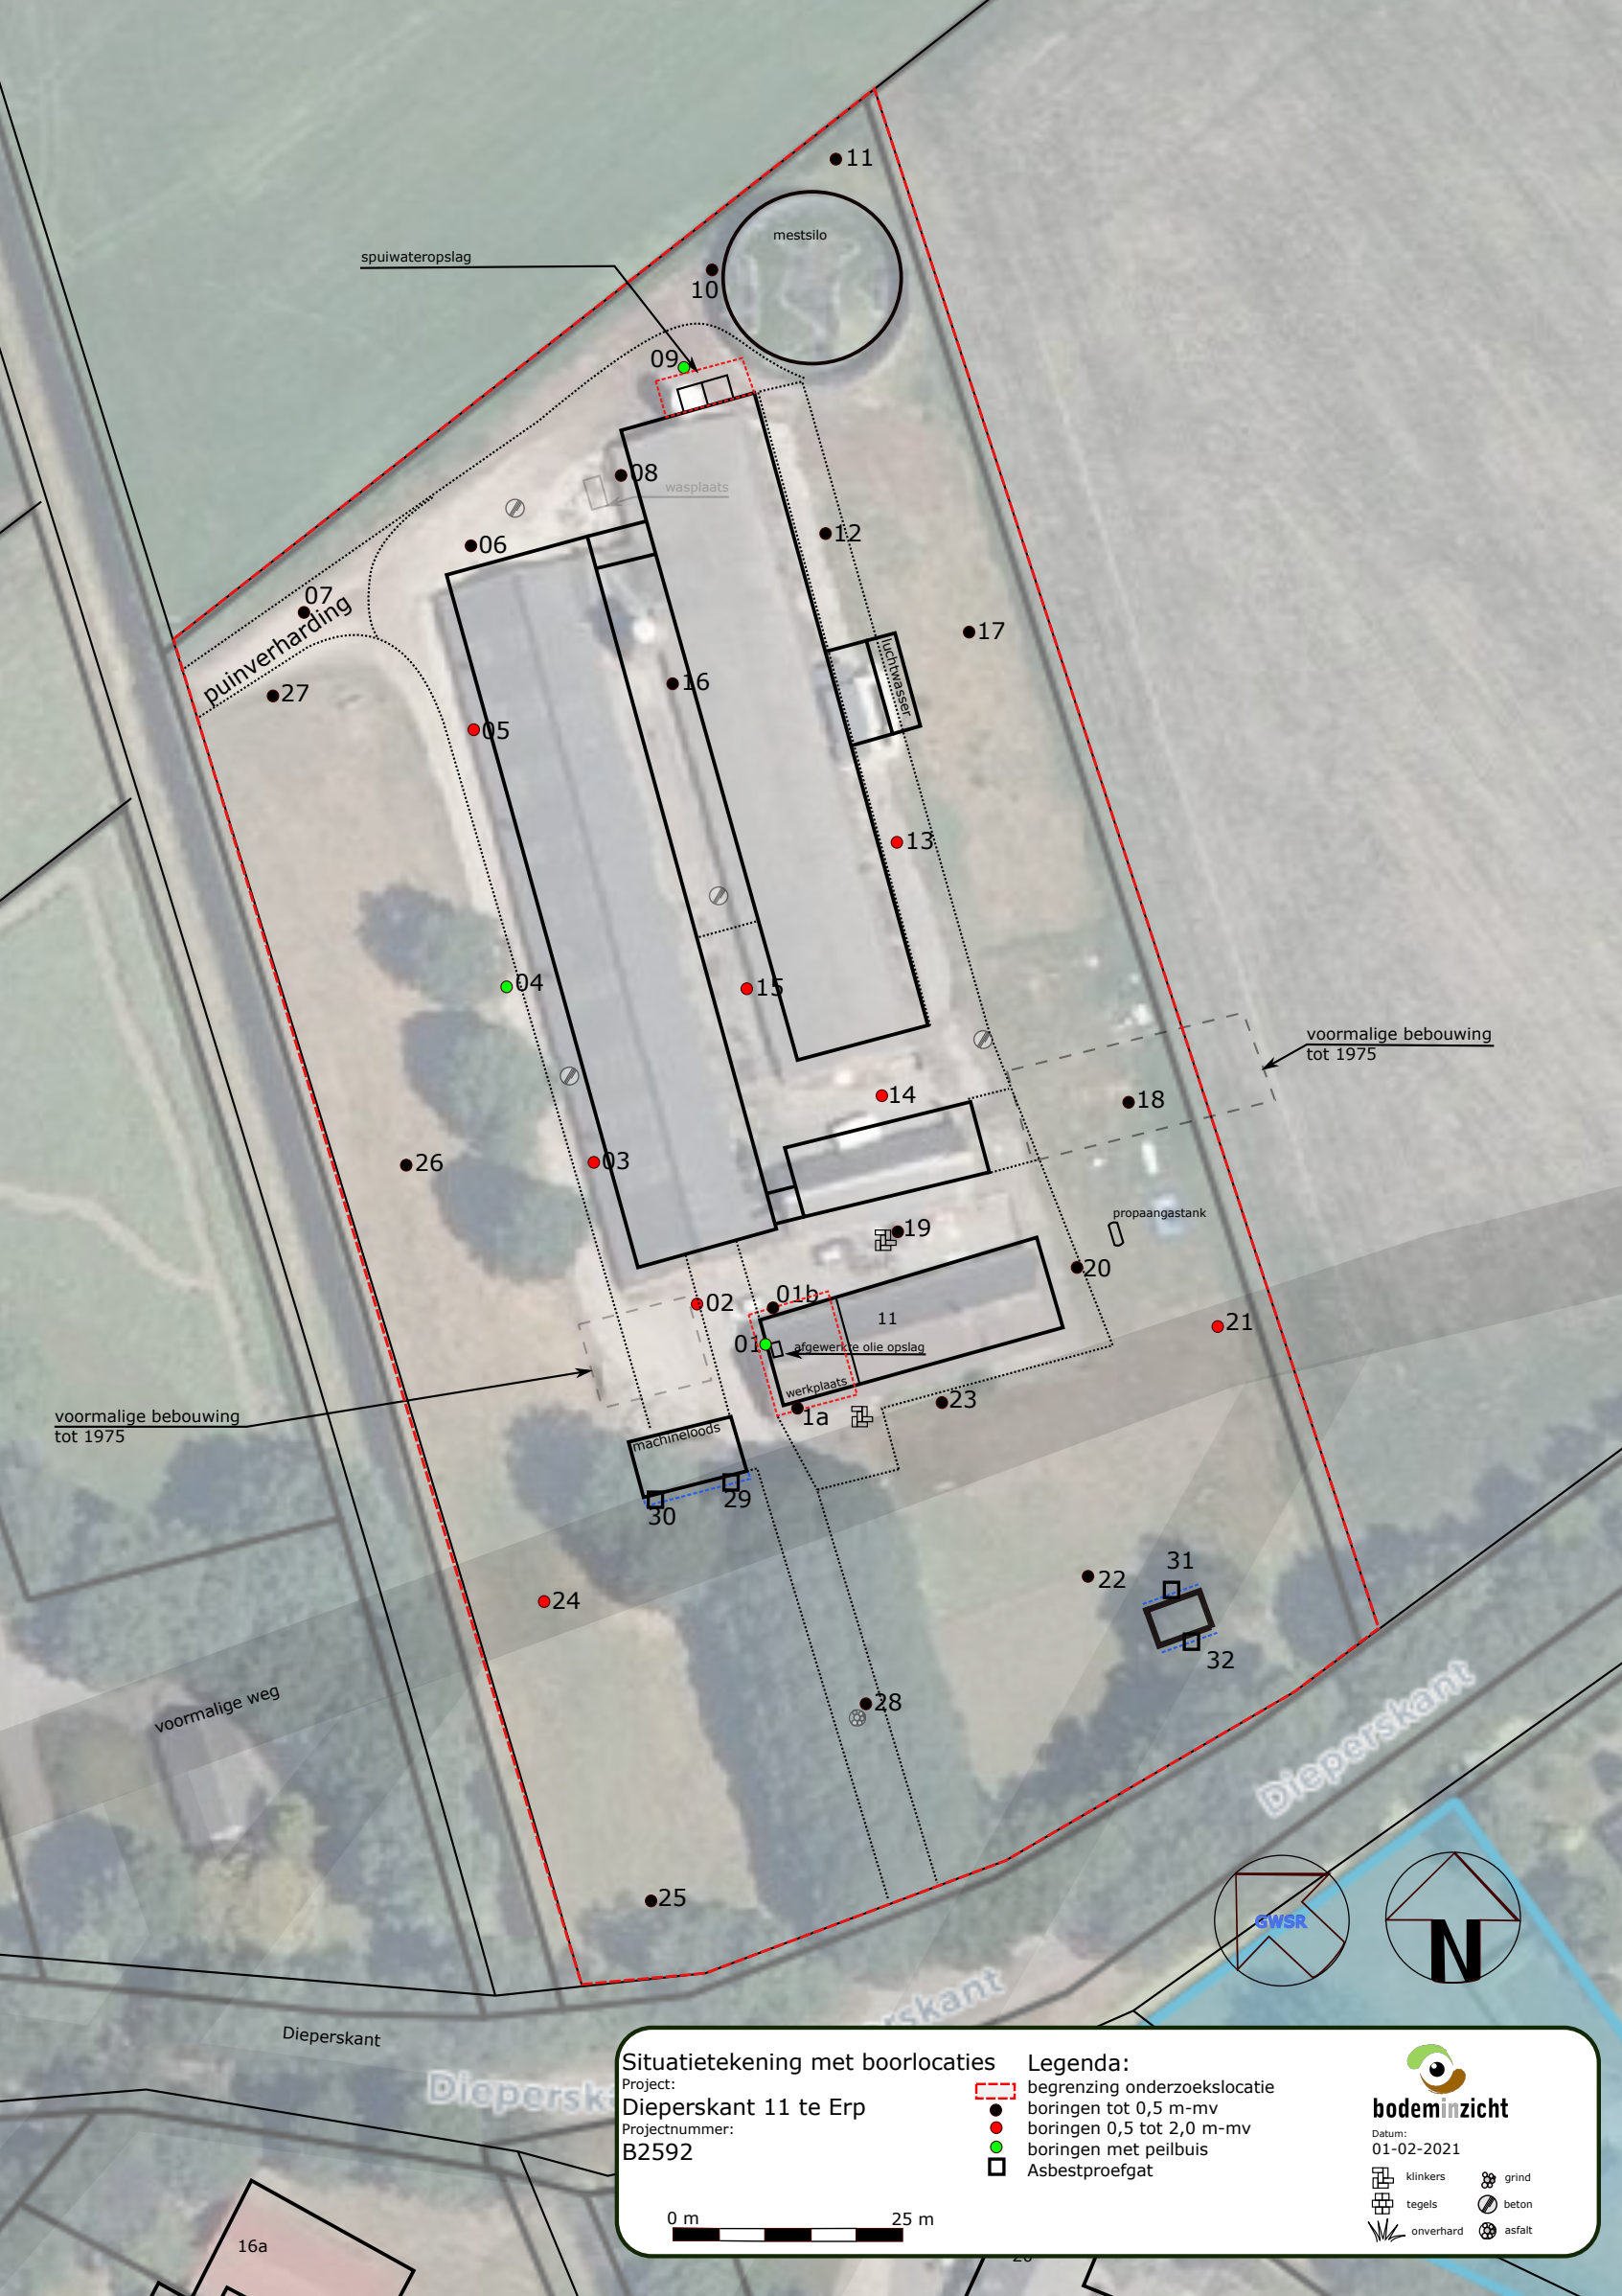
### Situatietekening met boorpunten

- In bijlage 2 is de plaats van de boringen/sleuven in de situatietekening opgenomen.
- Voor de gedetailleerde boorprofielbeschrijvingen per boring wordt verwezen naar bijlage 3.
- In bijlage 6 zijn de veldwerkrapportages opgenomen
