## **Bijlage 5 Redengevende omschrijving met waardestelling Looieind 24**

**Redengevende omschrijving met waardestelling**  
**Boerderij Looieind 24 te Erp**  
**Gemeente Meierijstad**

Bezoekdatum : 22 juni 2022  
Auteur : Ing Anke Thijssen MA  
Redactie : ing. Gijs Verkuijlen MA  
Rapportagedatum : 15 juli 2022

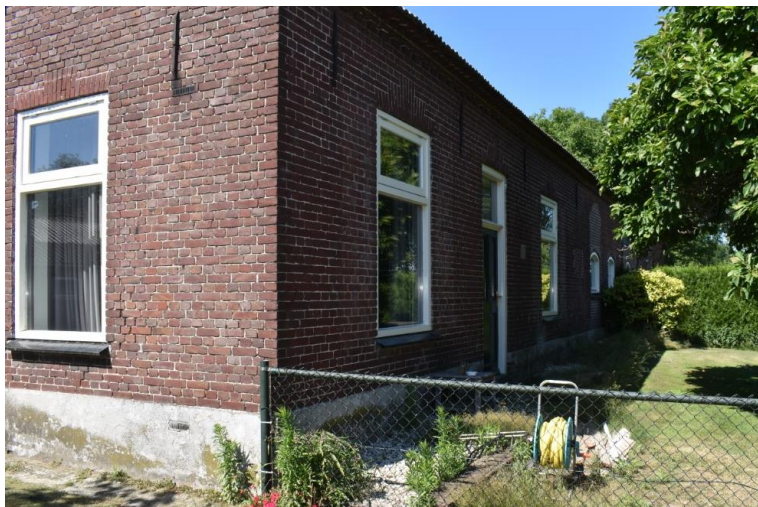
*Vorgevel.*

Geheel links in de voorgevel van het woongedeelte bevindt zich een houten venster uit 2018 onder getrapte hanenkam met bovenlicht en geglazuurde raamdorpelstenen. In het midden bevindt zich een vernieuwde voordeur voorzien van bovenlicht onder getrapte hanenkam met een natuurstenen dorpel. Het tussenkalf van het voordeurkozijn is voorzien van een houten tandlijst, het kozijn is voorzien van een kraal en dateert waarschijnlijk uit 1904. Rechts naast de voordeur is een gevelsteen ingebracht met daarop de naam Verbruggen weergegeven en het jaartal 1904. Aan de rechterzijde van het rechtervenster bevindt zich een dichtgemetseld venster met inboetwerk.

In de voorgevel van het oorspronkelijke stalgedeelte bevindt zich een later in 1968 geplaatst en in 2018 vernieuwd getoogd houten venster onder rollaag met een bakstenen raamdorpel. Oorspronkelijk zat hier een staldeur, deze is nog

zichtbaar in het inboetwerk in het metselwerk. Rechts hiervan bevinden zich twee in 1968 gewijzigde en in 2018 vernieuwde getoogd houten zesruits stalvensters onder rollaag met geglazuurde raamdorpelstenen. Vervolgens volgen drie in 1968 gewijzigde getoogde zesruits betonvensters onder rollaag met bakstenen raamdorpelstenen met ventilatiegleuf. Tussen het tweede en derde stalvenster en het vierde en vijfde stalvenster bevindt zich een in 1968 toegevoegd hooiluik tegen de dakrand aan.

Aan de sporen in het metselwerk is afleesbaar dat de stalvensters later zijn aangebracht door een grotere opening uit de gevel te zagen. Rondom het derde en vijfde stalvenster zijn vermoedelijk twee dubbele dwarsdeeldeuren dichtgemetseld. Over de gehele gevel is veel inboetwerk aanwezig.

De voorgevel wordt beëindigd door siermetselwerk voorzien van een muizentand met tandlijst eronder. Negen smeedijzeren muurankers verbinden de voorgevel met de achterliggende constructie.

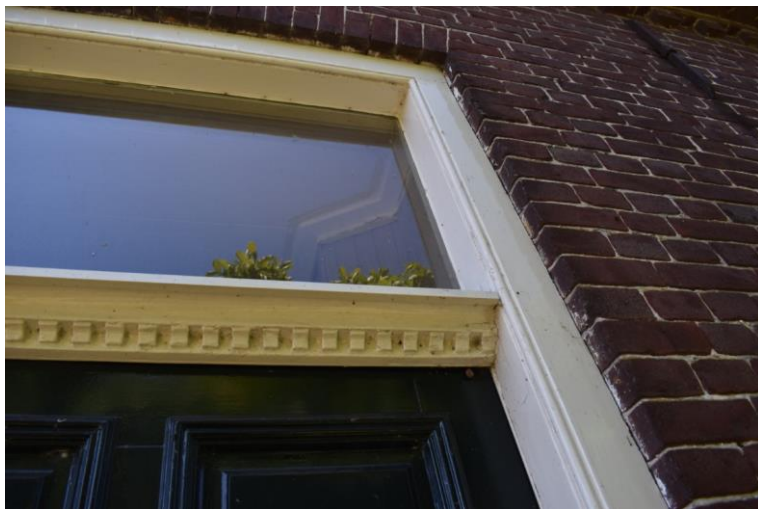
*Kozijn met kraal en tandlijst uit 1904.*

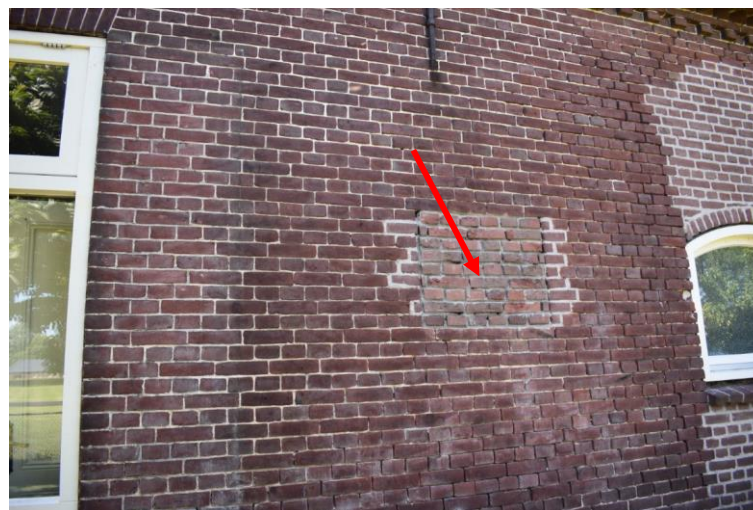
*De rode pijl wijst het vermoedelijk dichtgezette venster met inboetwerk aan.*

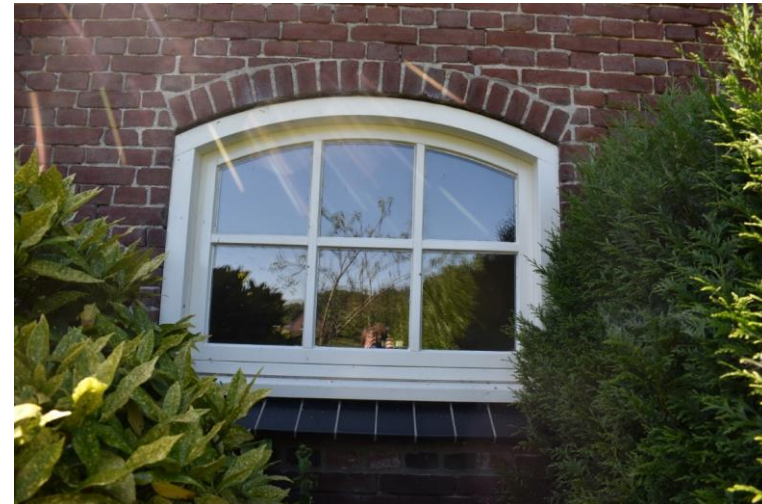
*Vernieuwd getoogd houten zesruits stalvenster onder rollaag met geglazuurde raamdorpelstenen.*

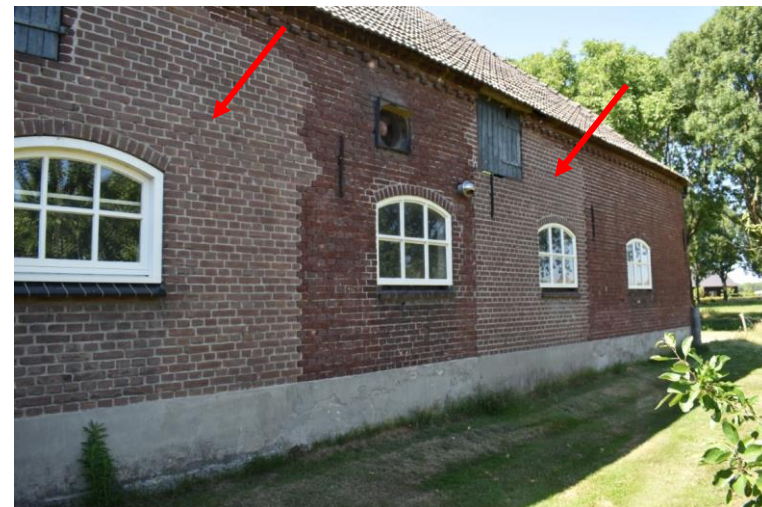
*Rechter gedeelte van het stalgedeelte. De pijlen wijzen de locaties aan waar vermoedelijk twee dubbele dwarsdeeldeuren hebben gezeten.*

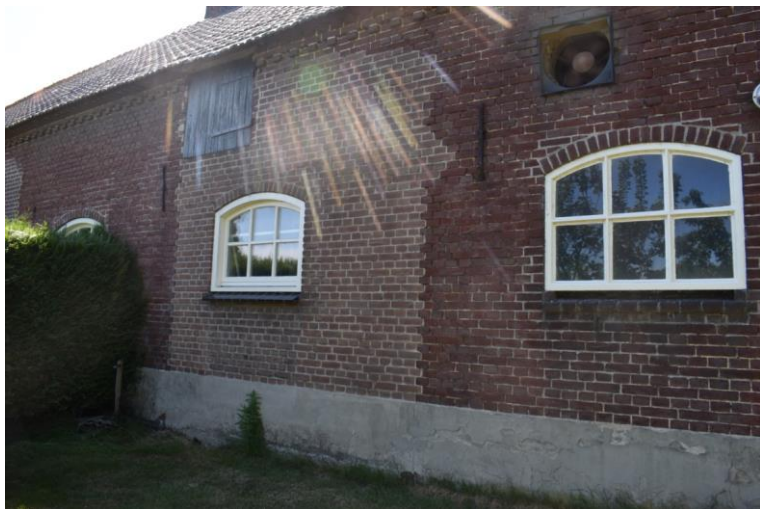
*Vernieuwd getoogd houten zesruits stalvenster onder rollaag met geglazuurde raamdorpelstenen met daarboven een later geplaatst hooiluik (links).*

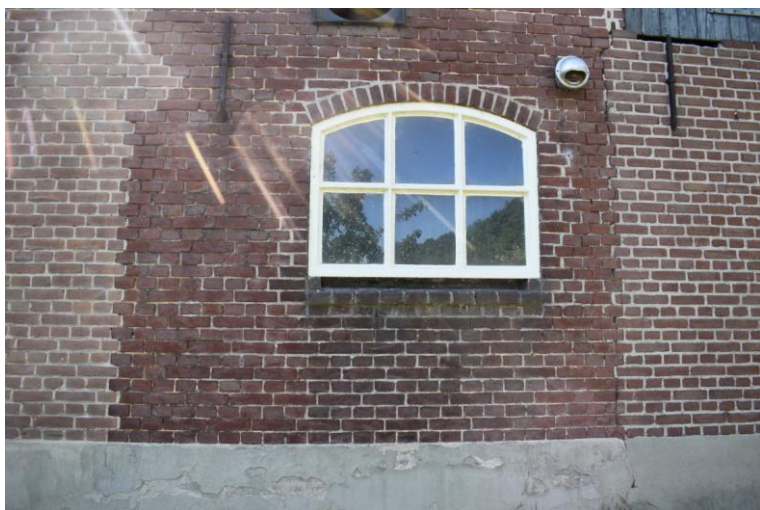
*geplaatst hooiluik (rechts).*

*Getoogd betonnen zesruits stalvenster onder rollaag met bakstenen raamdorpelstenen met daarboven een later*

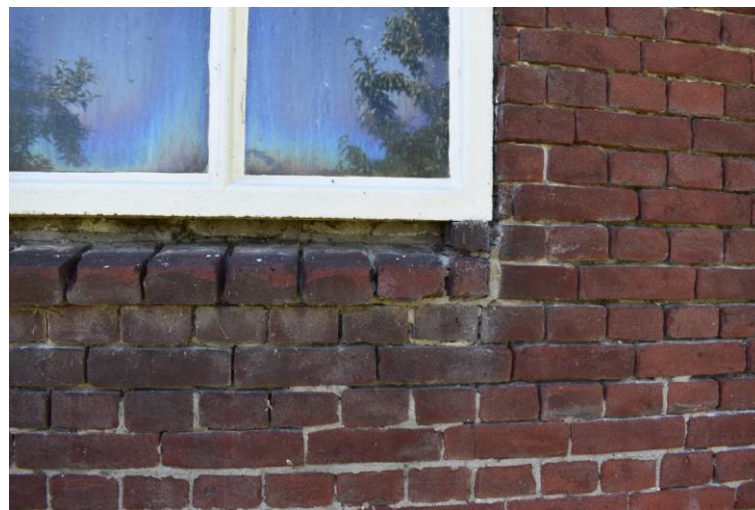
*Bakstenen dorpel onder getoogd betonnen zesruits stalvenster.*

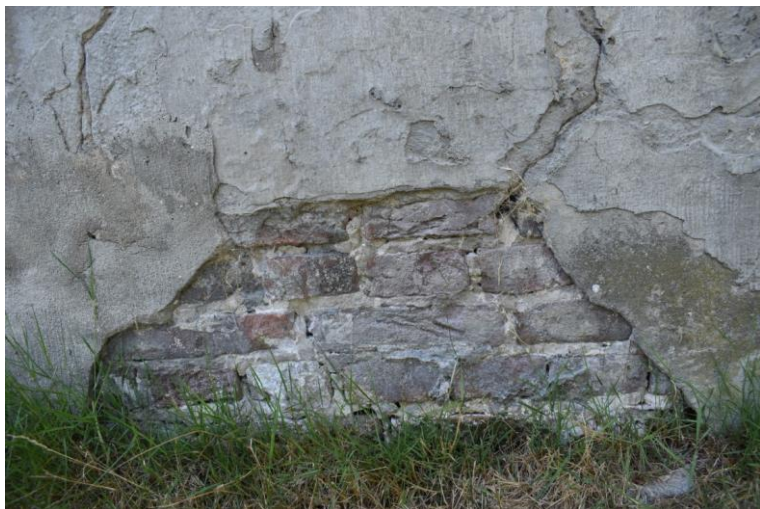
*Gecementeerde plint met daarachter de bakstenen gevel.*

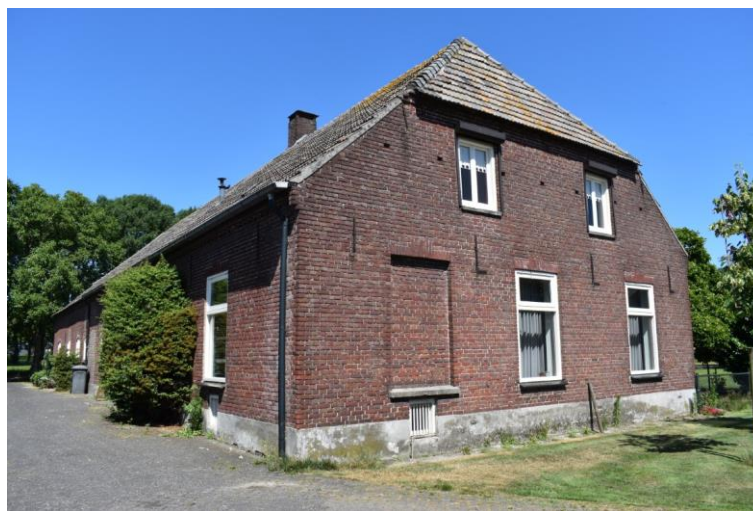
*Linkerzijgevel.*

In de linkerzijgevel bevinden zich op de begane grond van links naar rechts een dichtgemetselde raamopening onder hanenkam met een later toegevoegde betonnen dorpel en twee vernieuwde houten vensters met bovenlicht onder waaier vormige rollaag met geglaazuurde raamdorpelstenen. De ramen en waarschijnlijk ook de kozijnen zijn in ca. 2018 vernieuwd. Onder de dichtgemetselde raamopening is een houten kelderraam met diefijzers aanwezig onder rollaag. Op de eerste verdiepingvloer zijn twee vernieuwde houten stolpramen aanwezig onder een later toegevoegde rolluik en met gecementeerde bakstenen raamdorpel. Ter hoogte van het midden van de verdieping zijn zeven kleine openingen aanwezig, vermoedelijk duivengaten.

De linkerzijgevel wordt langs de dakranden bij de aansluiting met het zijdakvlak beëindigd door een smeerzoom en ter

plaats van het wolfseind beëindigd door siermetselwerk voorzien van een platte muizentand met een kort dakpannen overstek. Vier smeedijzeren muurankers verbinden de linkerzijgevel met de achterliggende constructie en twee smeedijzeren muurankers verbinden de linkerzijgevel met de achterliggende dakconstructie.

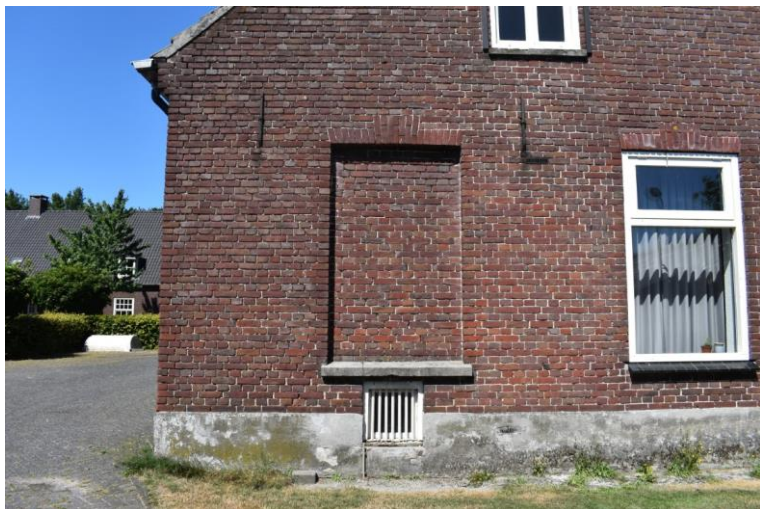
*Dichtgemetselde raamopening en later geplaatst betonnen dorpel.*

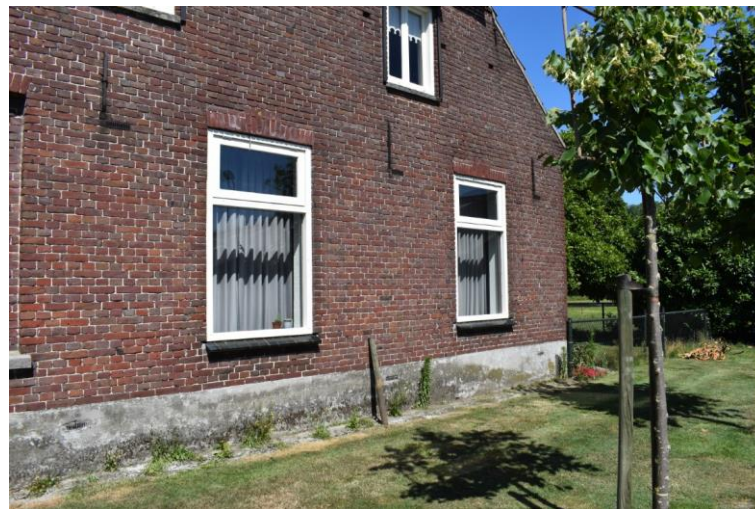
*Vernieuwde houten vensters met bovenlicht onder hanenkam en geglazuurde raamdorpelstenen.*

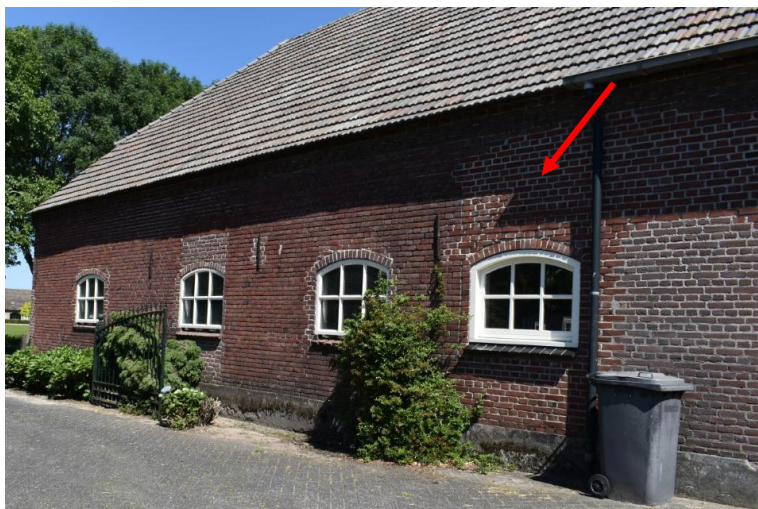
*Links de drie zesruits betonvensters. Rechts het vernieuwd getoogd houten zesruits stalvenster. De pijl wijst de dichtgemetselde dubbele dwarsdeeldeur aan.*

Links in de achtergevel van het oorspronkelijke stalgedeelte bevinden zich drie in 1968 gewijzigde getoogde zesruits betonvensters onder rollaag met bakstenen raamdorpelstenen. Het tweede venster bevindt zich in een dichtgemetselde deuropening. Rechts hiervan bevinden zich twee vernieuwde getoogd houten zesruits stalvensters onder rollaag met geglazuurde raamdorpelstenen, waarvan de rechter vermoedelijk ter plaatse van hoge dwarsdeeldeuren is geplaatst gezien het vele inboetwerk in het metselwerk. Vervolgens volgt een vernieuwde houten achterdeur onder rollaag met een hardstenen dorpel. Boven de rollaag is veel inboetwerk aanwezig, er was voorheen ook een bovenlicht aanwezig.

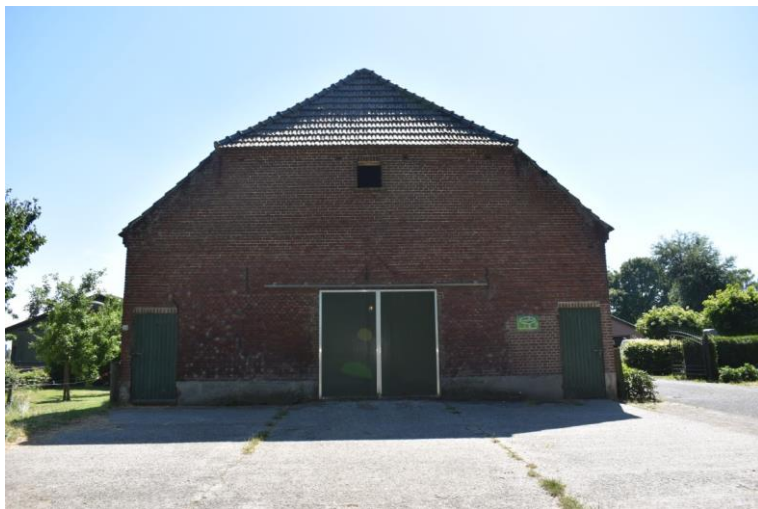
*Rechterzijgevel.*

In de rechterzijgevel bevinden zich op de begane grond van links naar rechts een opgeklampte houten staldeur onder rollaag, een vernieuwde dubbele schuifstaldeur aan ijzeren rails en een opgeklampte houten staldeur onder rollaag. Aan de sporen in het metselwerk is afleesbaar dat de deuropeningen later zijn aangebracht door een grotere opening uit de gevel te zagen in 1968 en zijn vermoedelijk alle invullingen van de openingen later nog gewijzigd. Op de verdieping is een raamopening aanwezig onder rollaag en met bakstenen dorpel. Onder de dakrand zijn vier kleine openingen aanwezig, vermoedelijk duivengaten.

De rechterzijgevel wordt langs de dakrand aansluiting met het zijdakvlak beëindigd door een smeerzoom en ter plaatse van het wolfseind beëindigd door siermetselwerk voorzien van een platte muizentand. Vier smeedijzeren muurankers verbinden de rechterzijgevel met de achterliggende constructie en twee smeedijzeren muurankers verbinden de rechterzijgevel met de achterliggende dakconstructie. Over de gehele gevel is veel inboetwerk aanwezig.

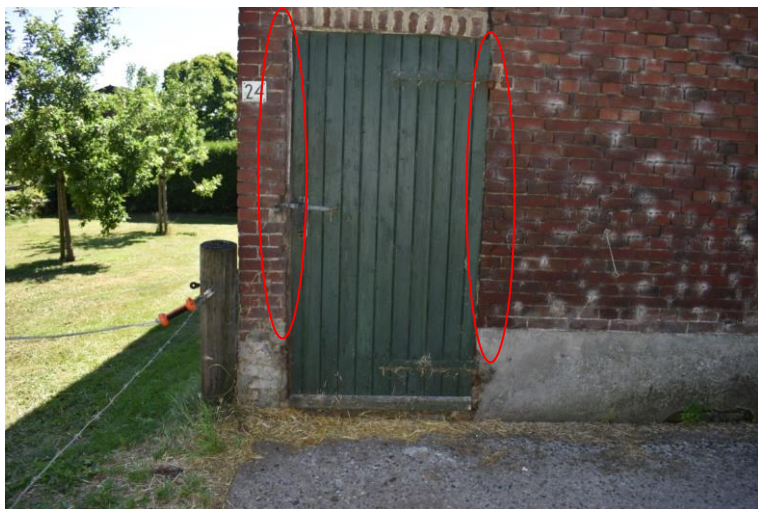
*Opgeklampte houten staldeur onder rollaag (links). De rode cirkel geeft de sporen in het metselwerk aan.*

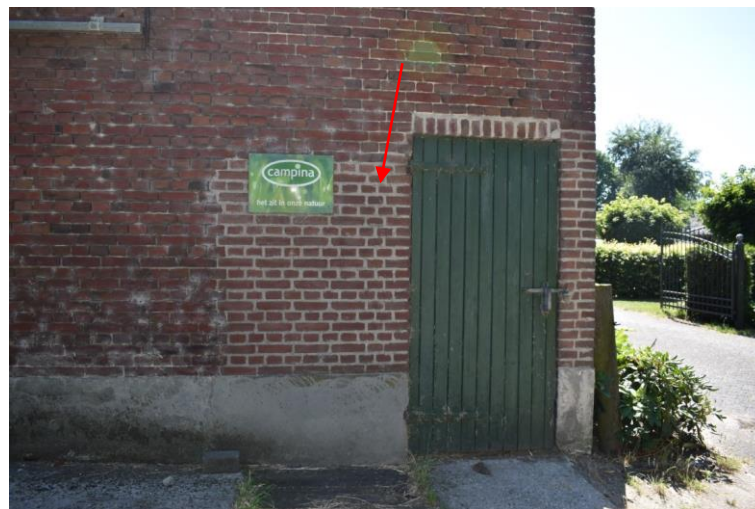
*Opgeklampte houten staldeur onder rollaag (rechts). De rode pijl wijst inboetwerk aan.*

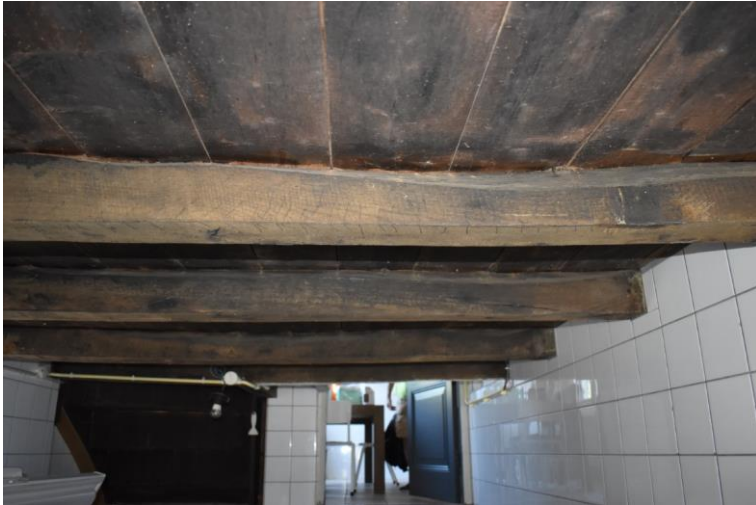
*Kelder met balkenconstructie vermoedelijk uit 1904.*

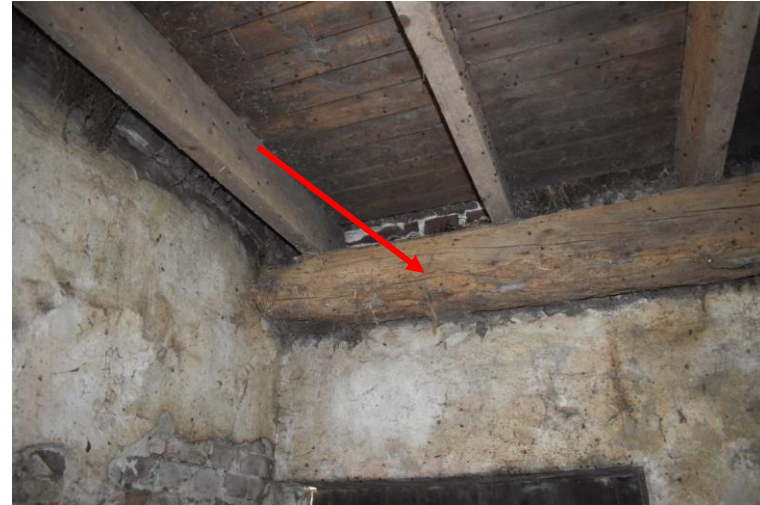
*De rode pijl wijst een houten balk vermoedelijk uit 1904 aan.*

Het bedrijfsgedeelte is nog in gebruik als kalverenstal. De indeling en afwerking van het bedrijfsgedeelte dateert grotendeels uit de vierde kwart van de twintigste eeuw. Er zijn vermoedelijk nog een aantal houten balken aanwezig uit 1904.

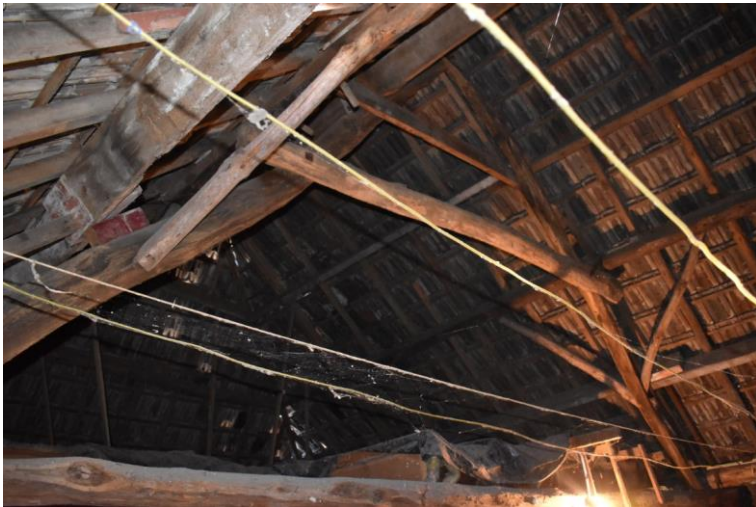
*Spant boven woongedeelte (eerste spant).*

De gordingenkap wordt gedragen door vier houten schaarspanten met twee horizontale flieringbalken. Er zijn twee spantonderdelen in het spant boven het woongedeelte die zijn voorzien van (gegutste) telmerken in de vorm van een halve maan. De spantonderdelen bestaan uit rondhout en machinaal gezaagd hout. De gordingen en sporen bestaan zowel uit rondhout als machinaal gezaagd hout. De onderdelen van de houten constructie worden onderling verbonden door middel van moderne schroeven en de spanten gedeeltelijk met bouten en moeren. Veel onderdelen van de constructie uit 1904 zijn later vervangen door de machinaal gezaagde houten onderdelen of zijn verloren gegaan. Ook zijn er op verschillende plaatsen machinaal gezaagde houten onderdelen toegevoegd.

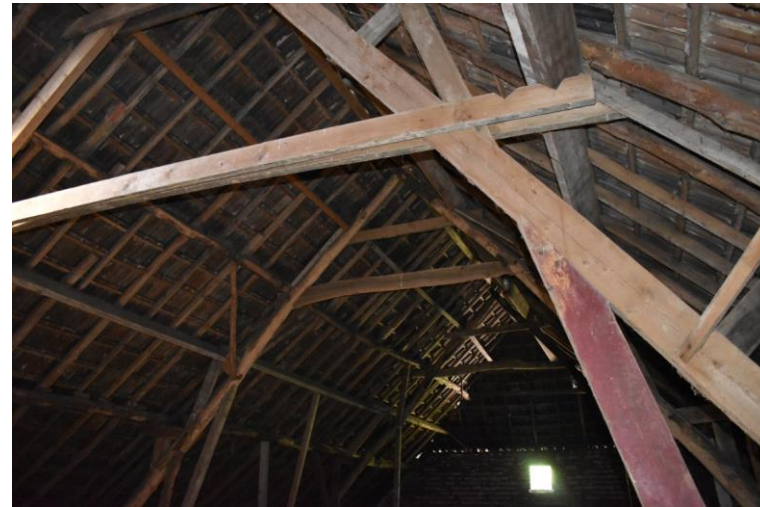
*Drie spanten boven het bedrijfs gedeelte.*

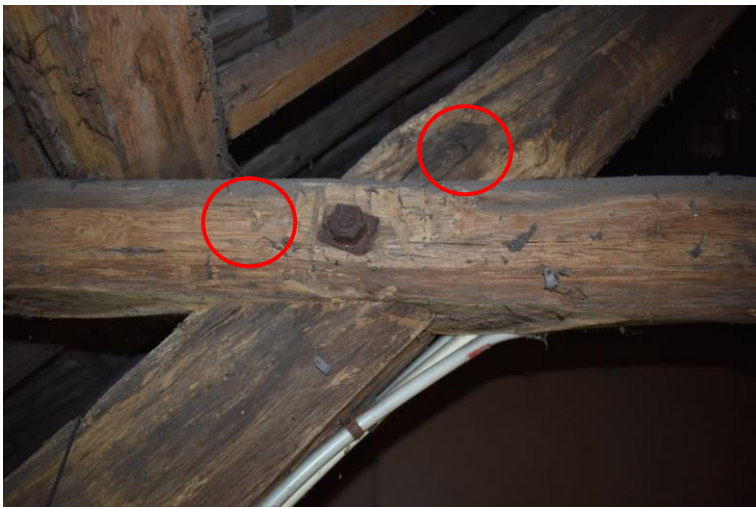
*Verbinding door middel van een bout en moer. De rode cirkels wijzen het telmerk in de vorm van een halve maan aan.*

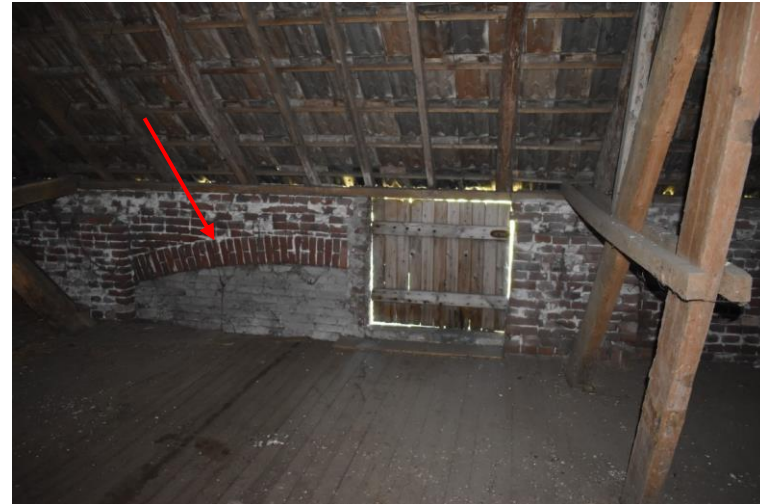
*De rode pijl wijst de rollaag en opening van de voormalige dwarsdeeldeur aan.*

de dubbele dwarsdeeldeuren nog zichtbaar door de getoogde rollaag en het inboetwerk.
