Rapport

**nader onderzoek**  
**Hoeksehei 10 te Erp**

*Projectnaam* Hoeksehei 10 te Erp  
*Projectnummer* B2841

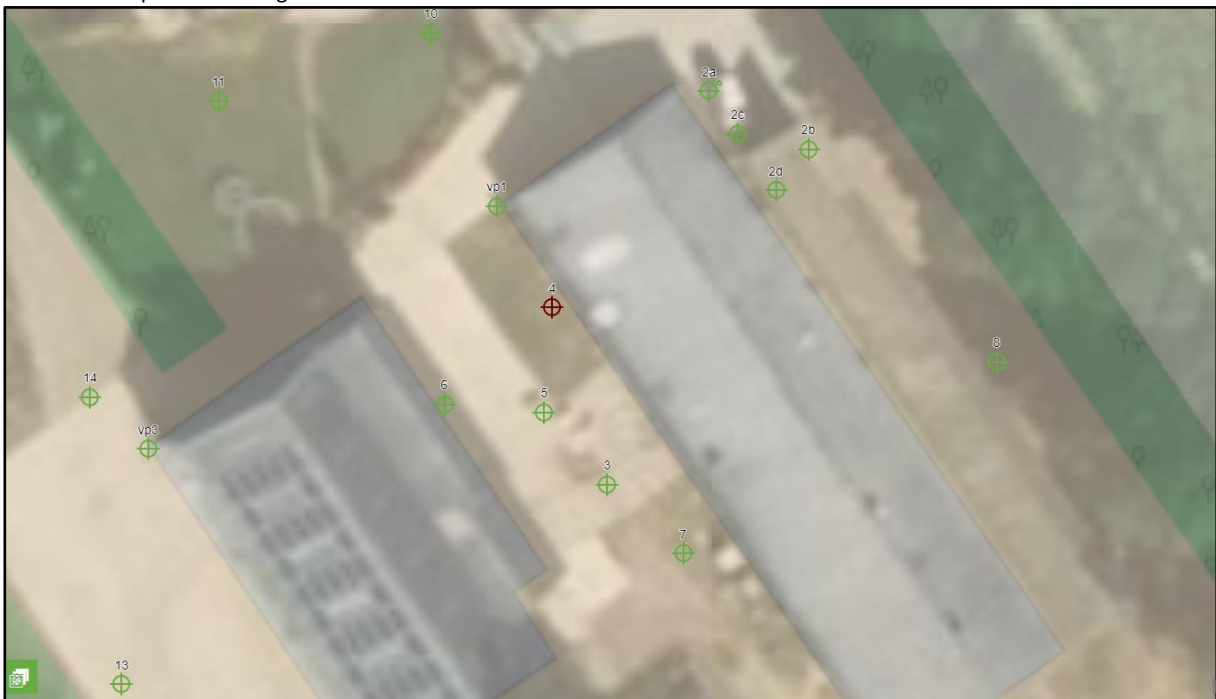
De wasplaats aan de zuidzijde van meetpunt 4 en de naastgelegen druppelzone (coating van golfplaten) worden als mogelijke bronnen voor verontreiniging met PCB's beschouwd.

Op onderstaande luchtfoto zijn de meetpunten uit voorgaand onderzoek gesitueerd op basis van de ingemeten X- en Y-coördinaten. Meetpunt 4 is rood gekleurd.

Geadviseerd wordt nader onderzoek te verrichten naar het gehalte aan PCB's ter plaatse van meetpunt 4. Het doel van nader onderzoek is het vaststellen van de ernst en omvang van de verontreiniging.

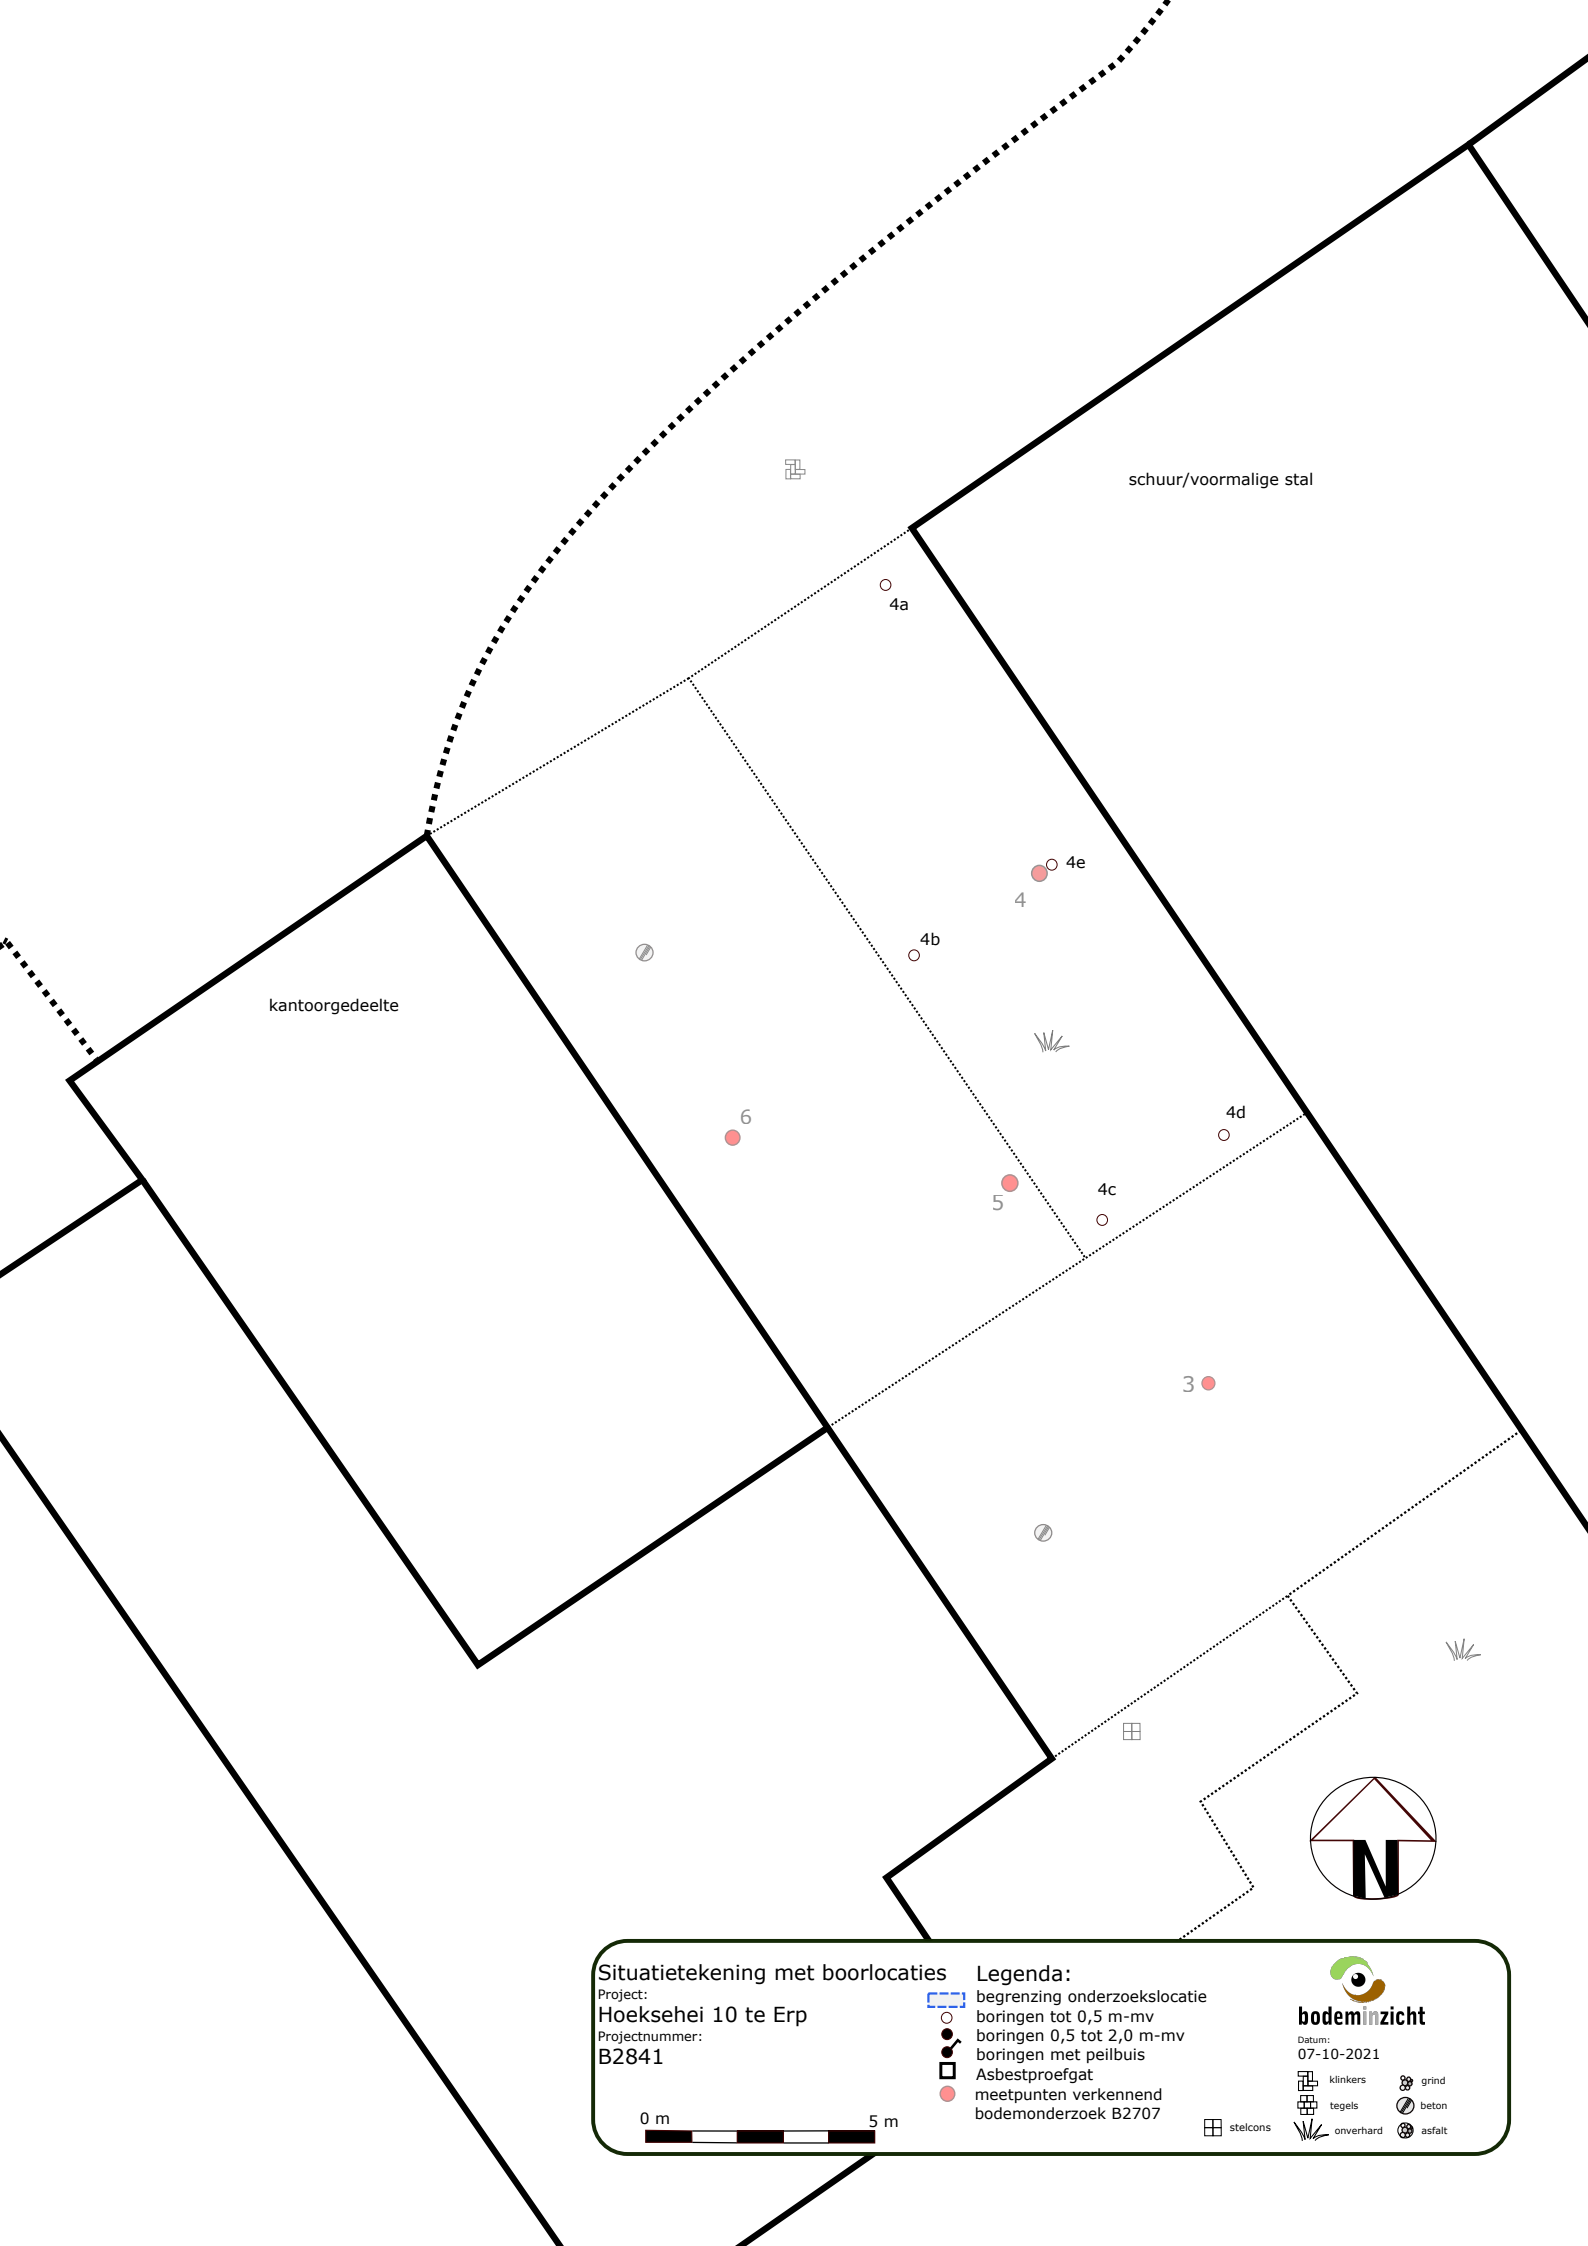
### Situatietekening met boorpunten

- In bijlage 2 is de plaats van de meetpunten in de situatietekening opgenomen.
- Voor de gedetailleerde boorprofielbeschrijvingen per boring wordt verwezen naar bijlage 3.
- In bijlage 6 zijn de veldwerkrapportages opgenomen

### Situatietekening met boorlocaties
