Verkennd  
bodem- en asbestonderzoek  
De Hemel 10 te Veghel  
(Gemeente Meierijstad)

Aeres Milieu Projectnummer : AM23232  
Status rapport : Definitief (versie 1)  
Datum : 29 juni 2023

Opdrachtgever : Reland  
Burgemeester Verdijkplein 1  
5835 AR Beugen

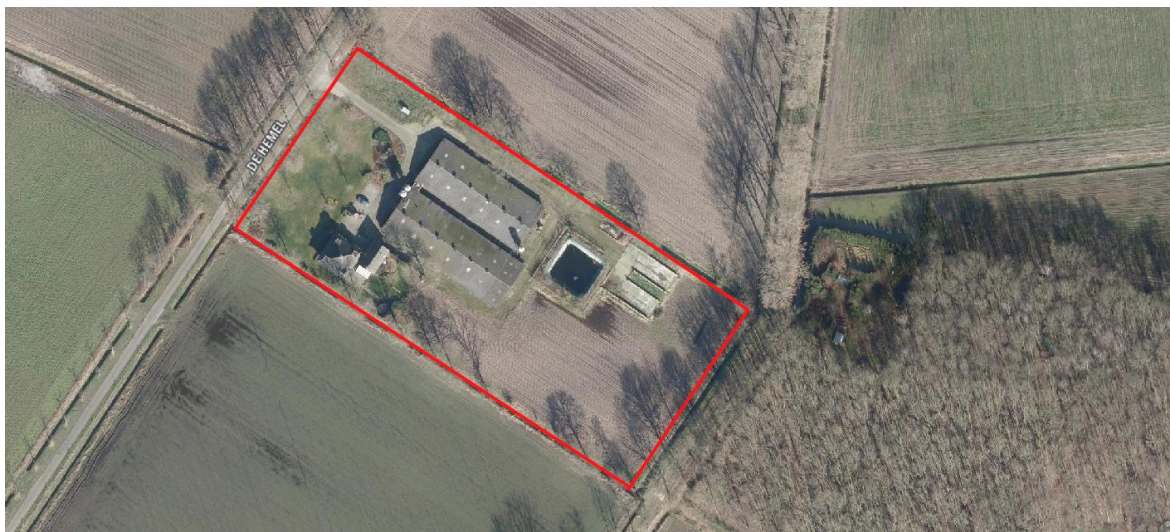
Afbeelding 1: Begrenzing onderzoekslocatie (bron luchtfoto: PDOK-viewer)

De onderzoekslocatie ligt aan de De Hemel 10 te Veghel. Kadastraal is de locatie bekend als gemeente Veghel, sectie P, nummer 30 (gedeeltelijk). De coördinaten volgens het R.D. stelsel zijn  $X = 165.221$  /  $Y = 400.838$ . Zie bijlage 1 voor een topografische en kadastrale kaart. Op onderstaande luchtfoto is de begrenzing van de onderzoekslocatie weergegeven.

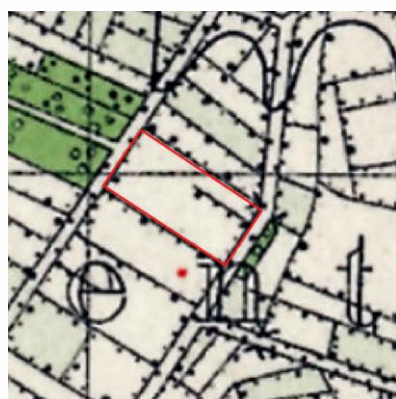
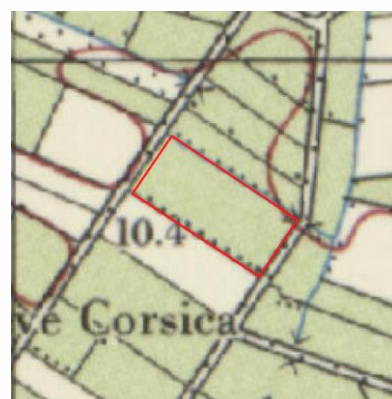
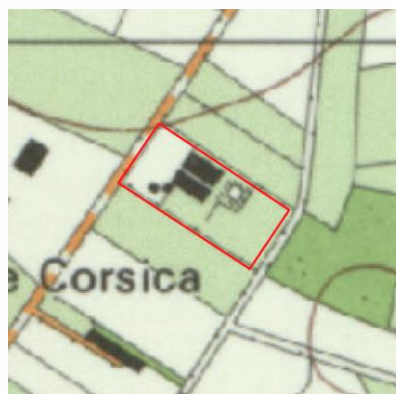
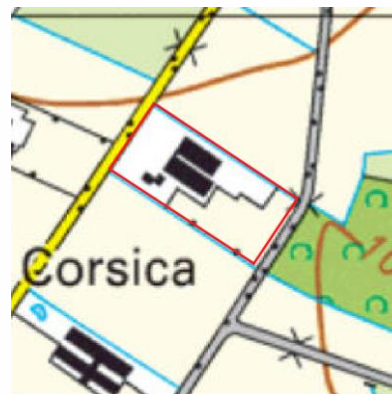
Afbeelding 2: Geraadpleegde historische kaarten (bron kaarten: topotijdreis.nl)

In het kader van het vooronderzoek is historisch kaartmateriaal bestudeerd. Uit kaartmateriaal van de geraadpleegde historische kaarten is af te leiden dat de onderzoekslocatie tot aan het einde van de jaren tachtig van de 20<sup>ste</sup> eeuw altijd onbebouwd is geweest. Op de kaart uit 1988 is voor het eerst bebouwing waar te nemen op de onderzoekslocatie. Volgens de Basisregistratie Adressen en Gebouwen (BAG) dateert de eerste bebouwing uit 1978. Ter plaatse zijn stallen van een mestkalverenbedrijf aanwezig. De woning op de locatie dateert van 1984. In de daaropvolgende jaren vinden visueel geen veranderingen plaats op de locatie.
