**verkennend bodemonderzoek**  
**Jekschotstraat 1 en 1a te Veghel**

*Projectnaam* Jekschotstraat 1 en 1a te Veghel  
*Projectnummer* B2485

*Opdrachtgever* Agra-Matic BV  
*Postadres* Postbus 396  
6710 BJ Ede  
*Contactpersoon* Dhr K. Janssen

*Aantal pagina's* 11 (exclusief bijlagen)  
*Datum* 7 juli 2020

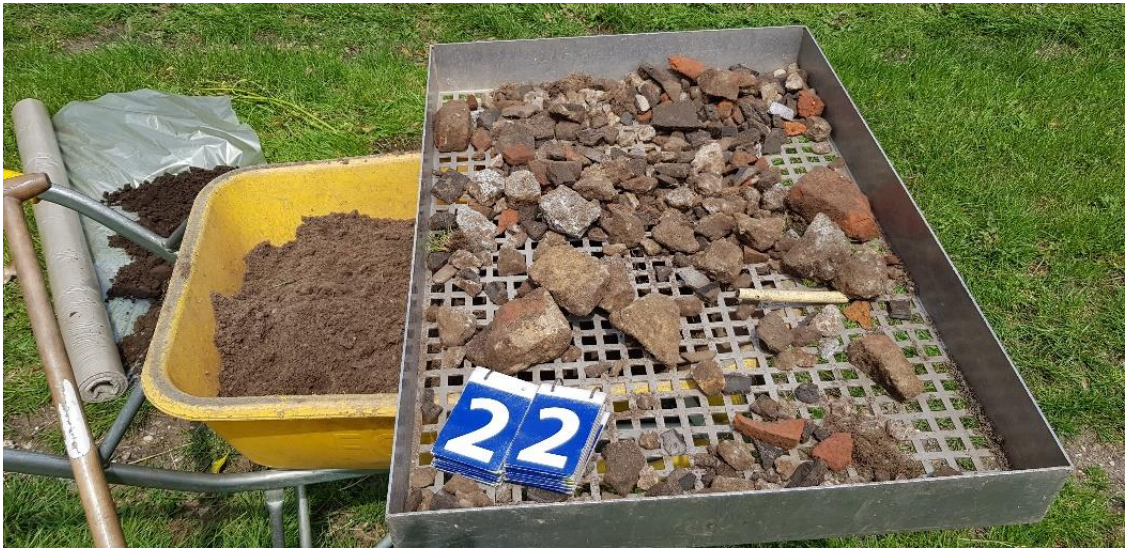
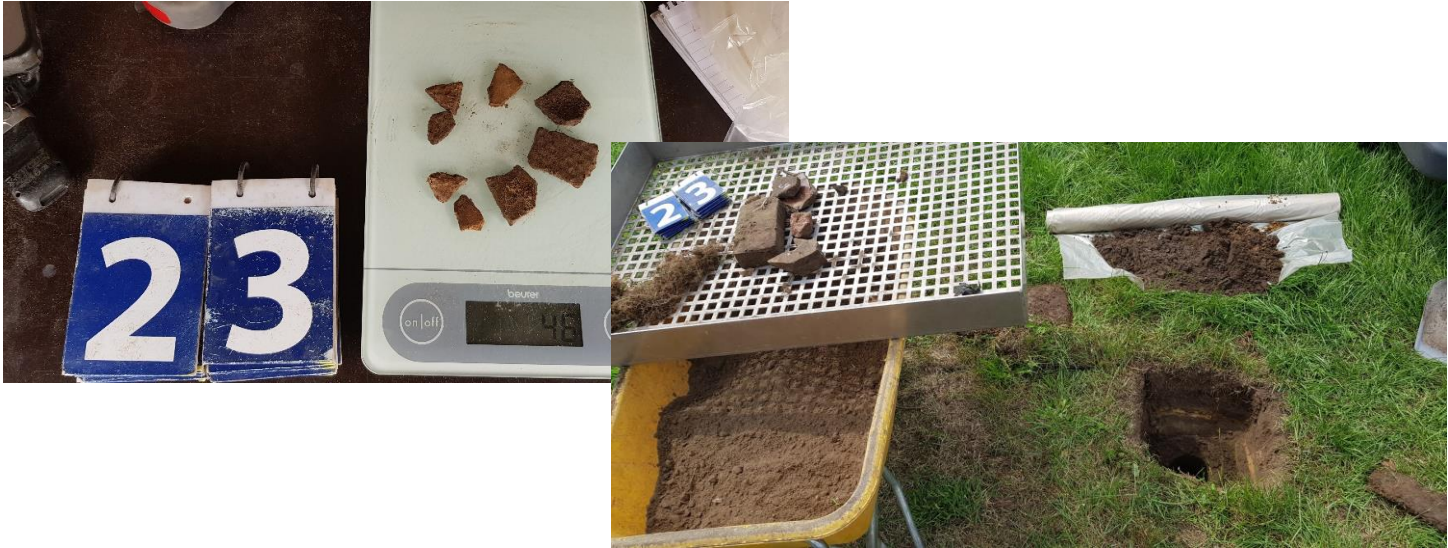
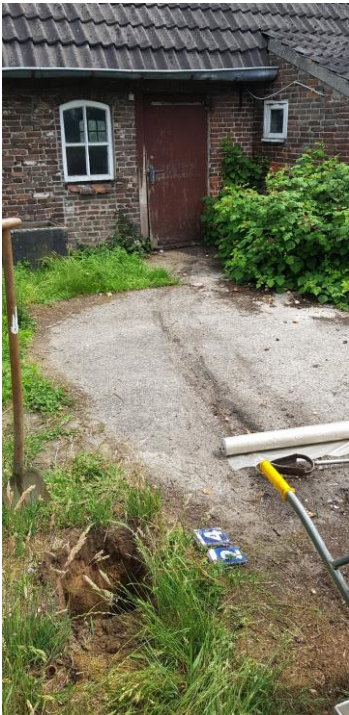
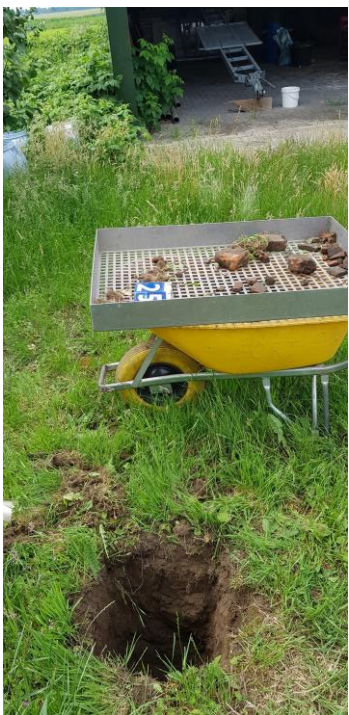
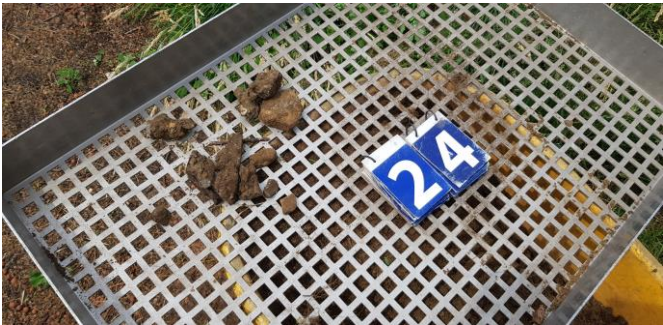
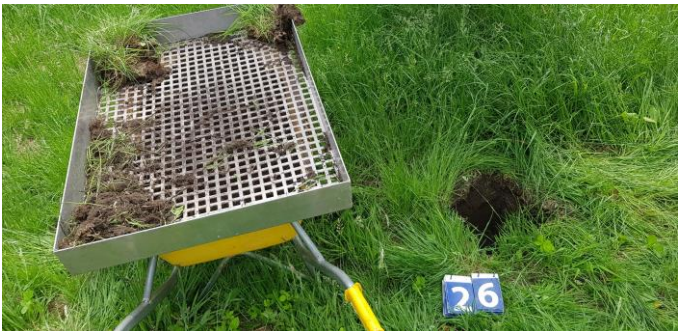
Foto's inspectiegaten en sleuven

| Bo-<br>ring | Diepte bo-<br>ring<br>(m -mv) | Traject<br>(m -mv) | soort | Waargenomen bijzonderheden |
|---|---|---|---|---|
| 23 | 0,80 | 0,00 - 0,30 | Zand | zwak baksteenhoudend, zwak puinhoudend, <b>resten asbest</b> , 2,75kg grove fractie |

Op maaiveld zijn geen asbestverdachte fragmenten aangetroffen. Maaiveldinspectie heeft immers niet plaatsgevonden. Tijdens het graven en zeven van grond uit de inspectiegaten zijn asbestverdachte fragmenten aangetroffen bij meetpunt 23.
