**aanvullend en nader asbestonderzoek  
Jekschotstraat 1 te Veghel**

*Projectnaam* Jekschotstraat 1 te Veghel  
*Projectnummer* B2588

*Aantal pagina's* 10 (exclusief bijlagen)  
*Datum* 11 december 2020

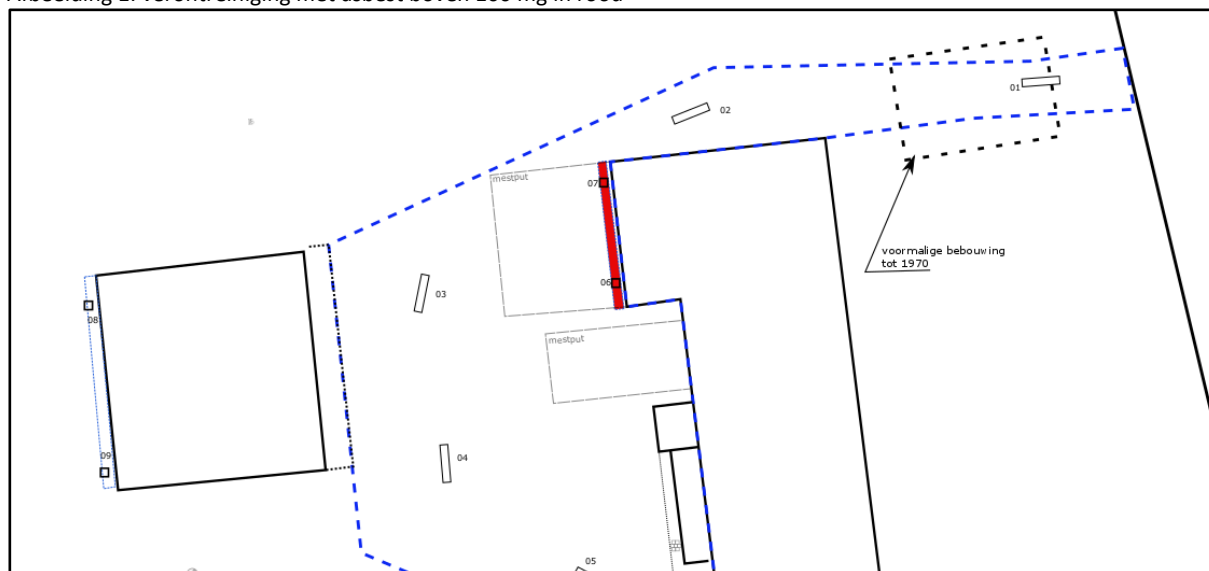
Afbeelding 1: verontreiniging met asbest boven 100 mg in rood

Uit de analyse van het mengmonster mm1, samengesteld uit de toplaag ter plaatse van proefgaten 06 en 07, blijkt een gewogen asbestgehalte van 15.000 mg/kgds. Er is derhalve sprake van een ernstig geval van bodemverontreiniging met actuele humane risico's. Het gebied is op onderstaande figuur rood ingetekend.

De toplaag ter plaatse van het roodgekleurde vlak dient als sterk verontreinigd beschouwd te worden. De omvang van verontreiniging is naar schatting 1 tot 2 m<sup>3</sup>.

Geadviseerd wordt de sterk verontreinigde bodem te saneren middels ontgraving en af te voeren naar een erkende afnemer van verontreinigde grond. Gezien de zeer hoge concentratie van asbest en de aanwezigheid van humane risico's, wordt de sanering als urgent beschouwd.

Geadviseerd wordt om een BUS-melding (saneringsplan) type immobiel in te dienen bij de omgevingsdienst. Na goedkeuring door het bevoegd gezag kan na het tijdig melden van de startdatum aan de omgevingsdienst en Inspectie SZW, de asbestverontreiniging gesaneerd worden volgens de geldende wet- en regelgeving. De sanering zelf moet worden begeleid door een BRL SIKB 6000, protocol 6001 erkend adviesbureau en alleen een BRL SIKB 7000, protocol 7001 erkende aannemer mag de sanering uitvoeren.

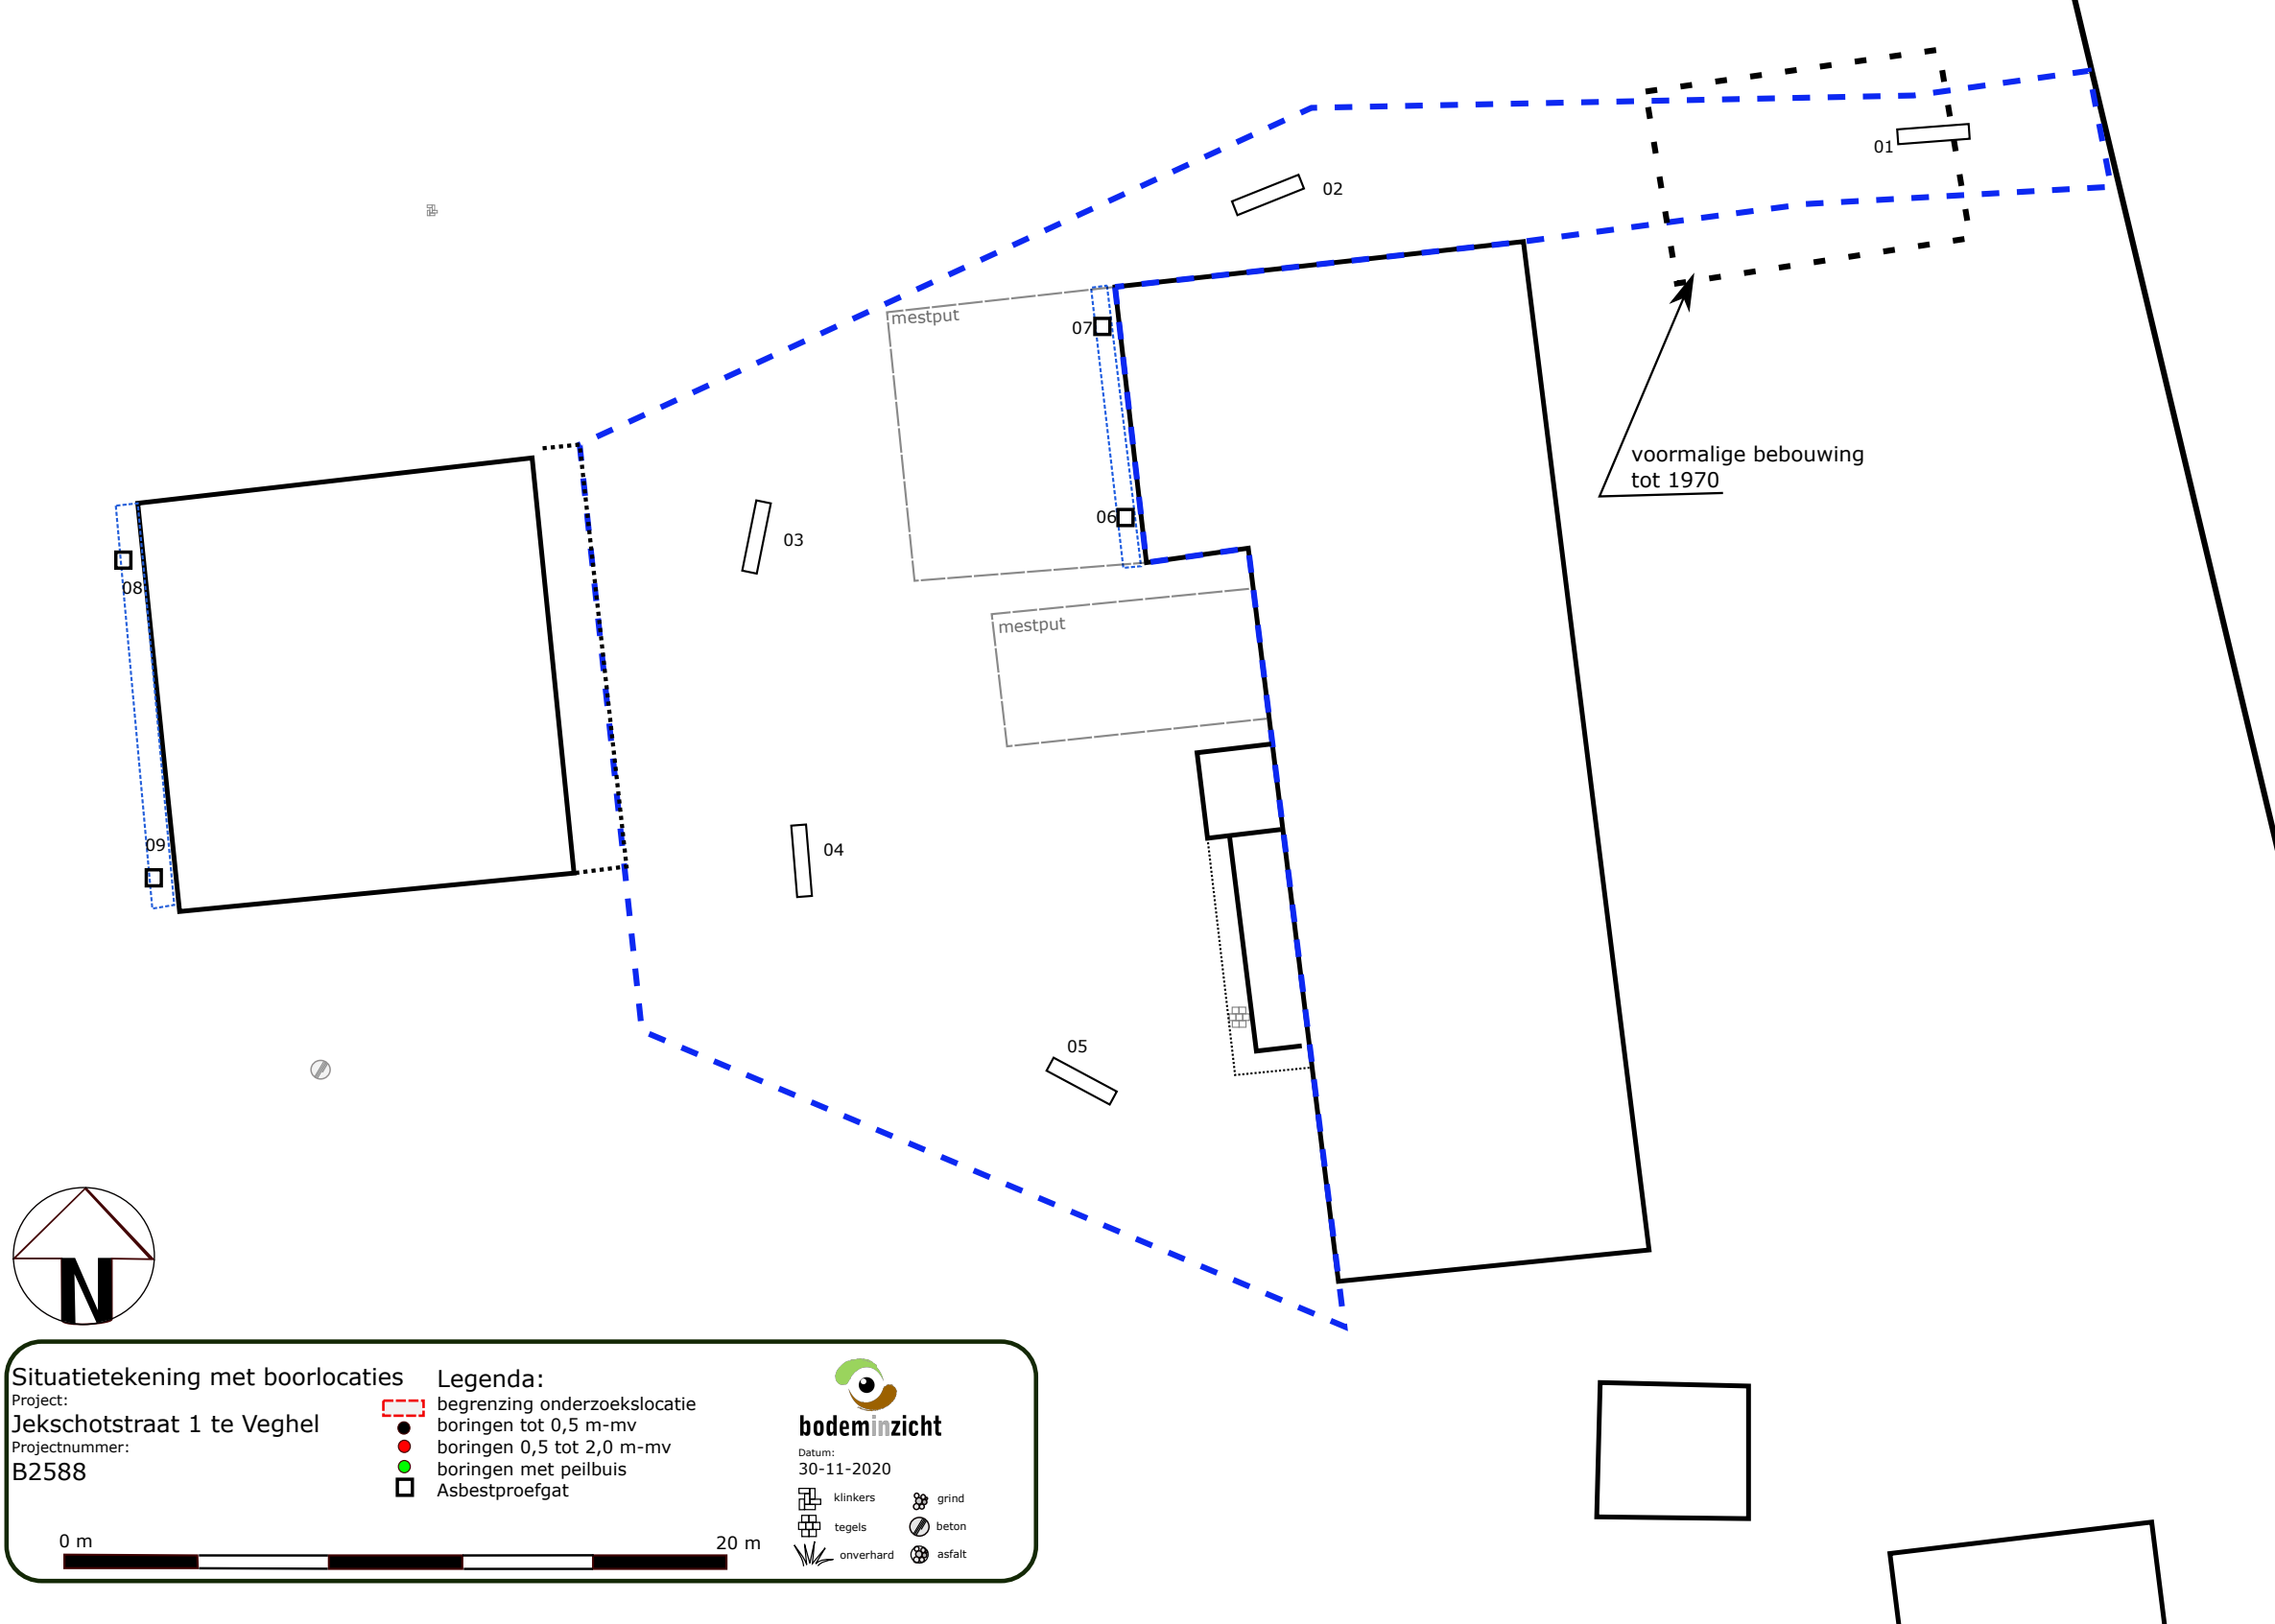
# Situatietekening met boorlocaties

- In bijlage 2 is de plaats van de sleuven/boringen in de situatietekening opgenomen.
- Voor de gedetailleerde bodemprofielbeschrijvingen per proefsleuf/boring wordt verwezen naar bijlage 3.
- In bijlage 6 zijn de veldwerkrapportages opgenomen

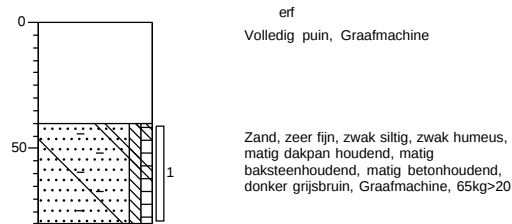
### Boring: 01

| deello-<br>catie | inspec-<br>tiesleuf | Diepte boring<br>(m -mv) | Traject<br>(m -mv) | soort | Waargenomen bijzonderheden |
|---|---|---|---|---|---|
| RE1:<br>nader<br>onder-<br>zoek erf | 01 | 0,80 | 0,00 - 0,40 | | volledig puin |
| | | | 0,40 - 0,80 | Zand | matig baksteenhoudend, matig betonhoudend, 5kg>20 |

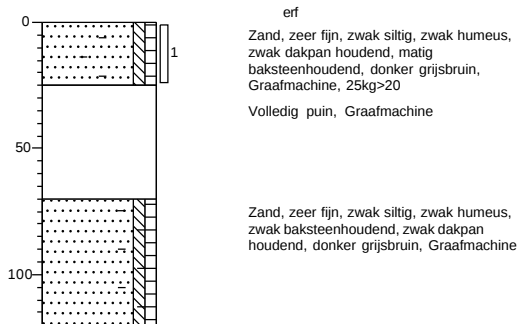
### Boring: 02

| deello-<br>catie | inspec-<br>tiesleuf | Diepte boring<br>(m -mv) | Traject<br>(m -mv) | soort | Waargenomen bijzonderheden |
|---|---|---|---|---|---|
| | 02 | 1,20 | 0,00 - 0,25 | Zand | matig baksteenhoudend, 25kg>20 |
| | | | 0,25 - 0,70 | | volledig puin |
| | | | 0,70 - 1,20 | Zand | zwak baksteenhoudend |

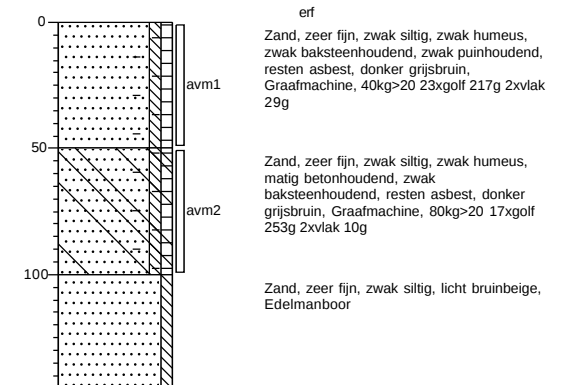
### Boring: 03

| deello-<br>catie | inspec-<br>tiesleuf | Diepte boring<br>(m -mv) | Traject<br>(m -mv) | soort | Waargenomen bijzonderheden |
|---|---|---|---|---|---|
| | 03 | 1,50 | 0,00 - 0,50 | Zand | zwak baksteenhoudend, zwak puinhoudend, <b>resten asbest</b> , 40kg>20 <b>23xgolf 217g 2xvlak 29g</b> |
| | | | 0,50 - 1,00 | Zand | matig betonhoudend, zwak baksteenhoudend, <b>resten asbest</b> , 80kg>20 <b>17xgolf 253g 2xvlak 10g</b> |

Op basis van de hoeveelheid fragmenten die zijn aangetroffen, wordt proefsleuf 03 als meest verdacht beschouwd in het traject 0,00 – 1,00 m-mv.

In de geanalyseerde grondmonsters van de zintuiglijk meest verdachte bodemlagen van proefsleuf 03 zijn gewogen gehalten aan asbest aangetoond van respectievelijk 58 en 95 mg/kgds. Er is geen sprake van een ernstig geval van bodemverontreiniging.

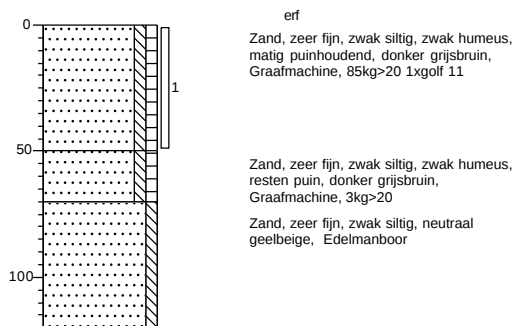
### Boring: 04

| deello-<br>catie | inspec-<br>tiesleuf | Diepte boring<br>(m -mv) | Traject<br>(m -mv) | soort | Waargenomen bijzonderheden |
|---|---|---|---|---|---|
| | 04 | 1,20 | 0,00 - 0,50 | Zand | matig puinhoudend, 85kg>20 <b>1xgolf 11g</b> |
| | | | 0,50 - 0,70 | Zand | resten puin, 3kg>20 |
