CUIJPERS ADVIES – RUIMTELIJKE ORDENING • ERFGOED

AGRA-MATIC

# CULTUURHISTORISCH ADVIES VOORMALIGE BOERDERIJ NAAST JEKSCHOTSTRAAT 1 ZIJTAART

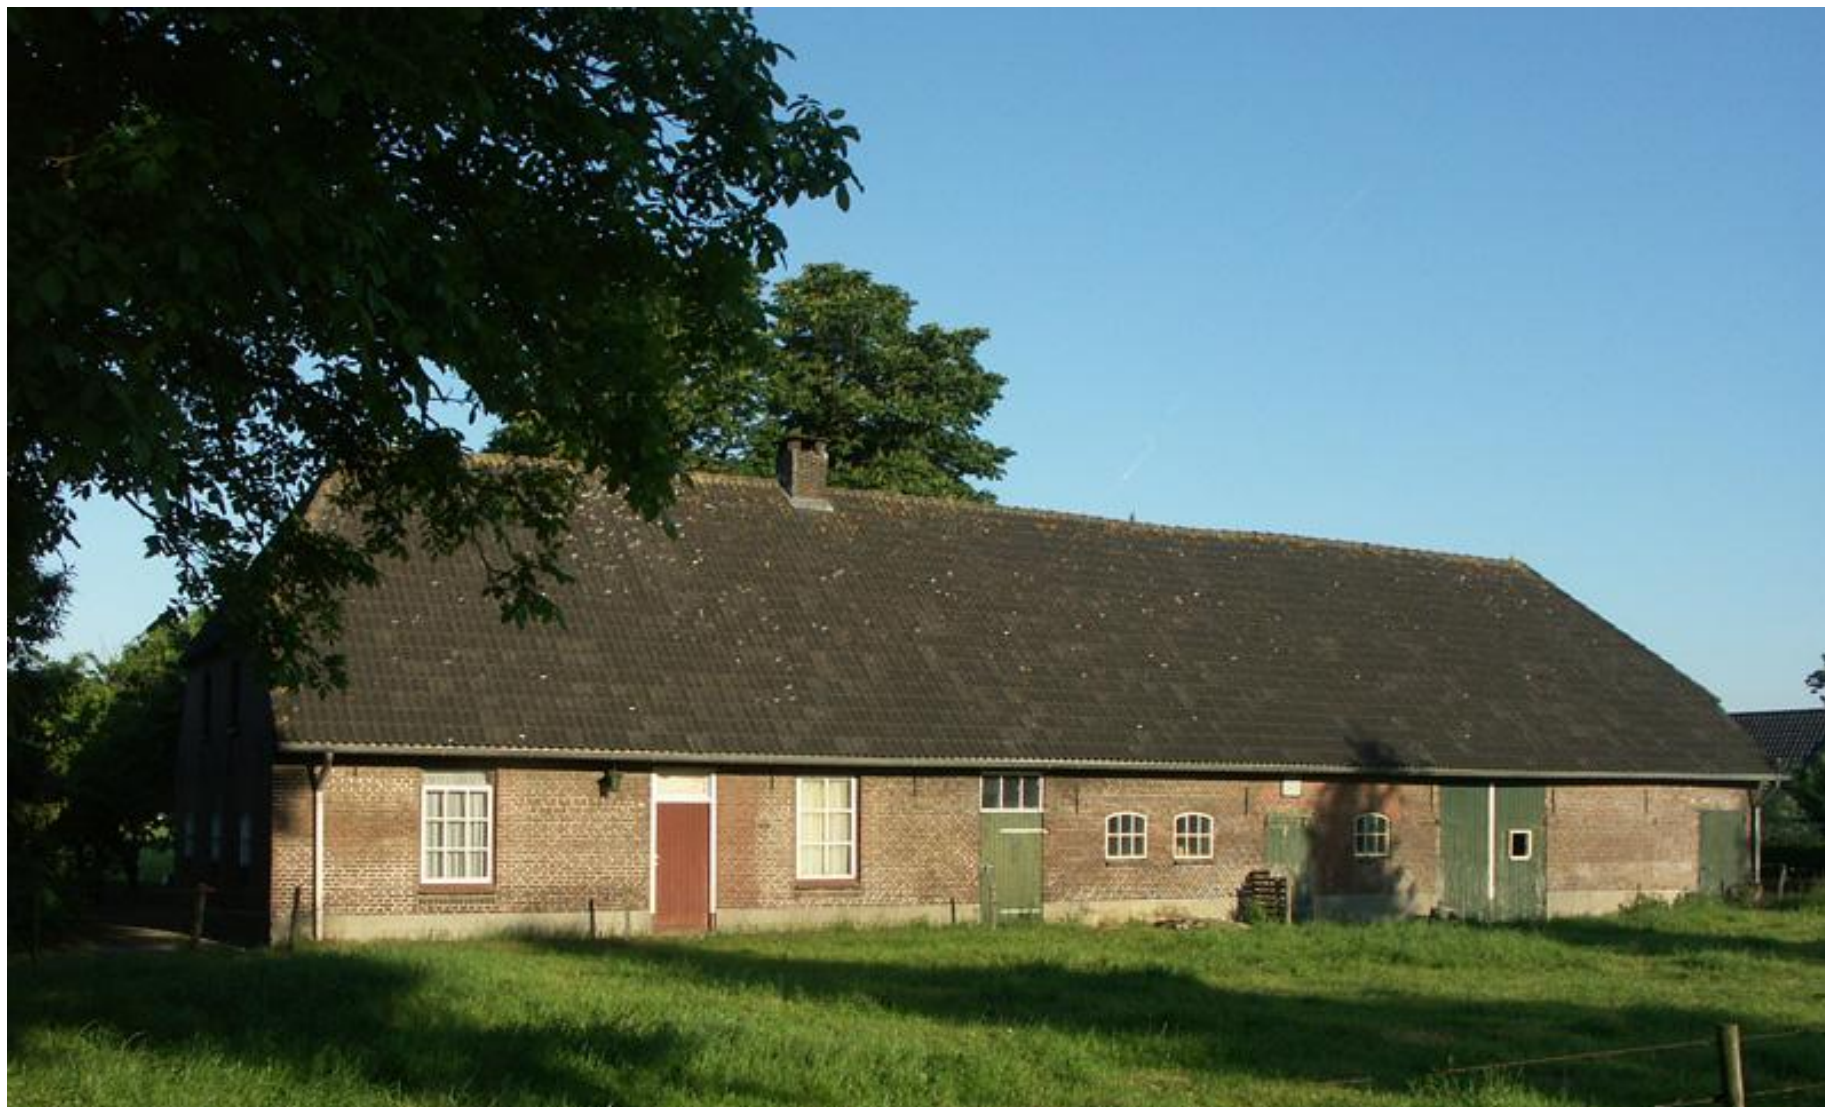
<<< **Figuur 1- (vorige pagina en omslag): Voorgevel Jekschotsestraat 1 in 2006 (foto: oudzijtaart.nl/Huizen/Jekschotstraat/JS01.htm).**

Als we de voorgevel in zijn huidige situatie (Figuur 9) vergelijken met de situatie in 2006 (<<<Figuur 1), dan valt op dat de bouwkundige situatie in de tussenperiode ernstig is achteruitgegaan. De jarenlange verwaarlozing sinds 1991 (het gereedkomen van de nieuwe woning) is

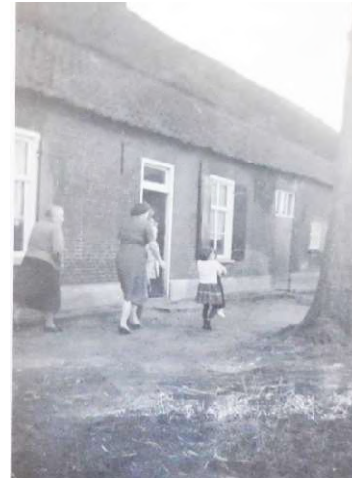
Figuur 7 - Voorgevel woondeel 1961.

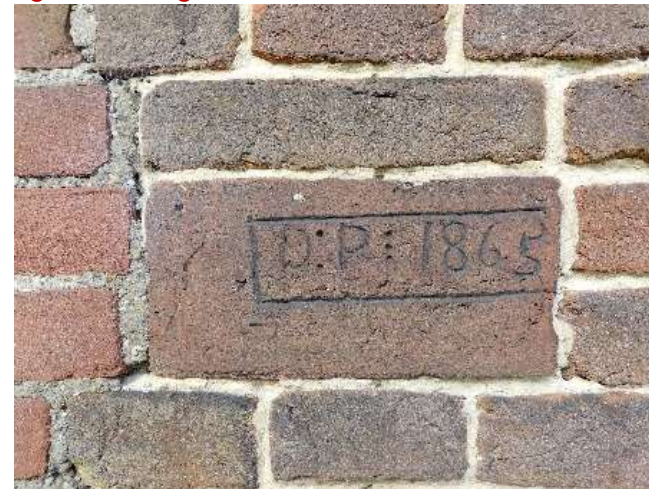
Figuur 8 - Met de hand uitgekraste gevelsteen, opschrift: "D.P. 1865" (waarschijnlijk D. Pepers, een van de erfgenamen van Jan Dielis Pepers, landbouwer op Zondeld<sup>10</sup>).

In de voor- en achtergevel zijn diverse bouwsporen aanwezig, die wijzen op meerdere verbouwingen. Het woondeel heeft een andere datering dan het staldeel, maar uit het uitgevoerde visueel onderzoek kan niet opgemaakt worden welk deel ouder is. Uit de vorm van het gebint in het voormalig bedrijfsdeel kan opgemaakt worden dat het dak in het verleden verhoogd is. Een deel van de voormalige boerderij stamt blijkens een handgemaakte gevelsteen uit het jaar 1865.

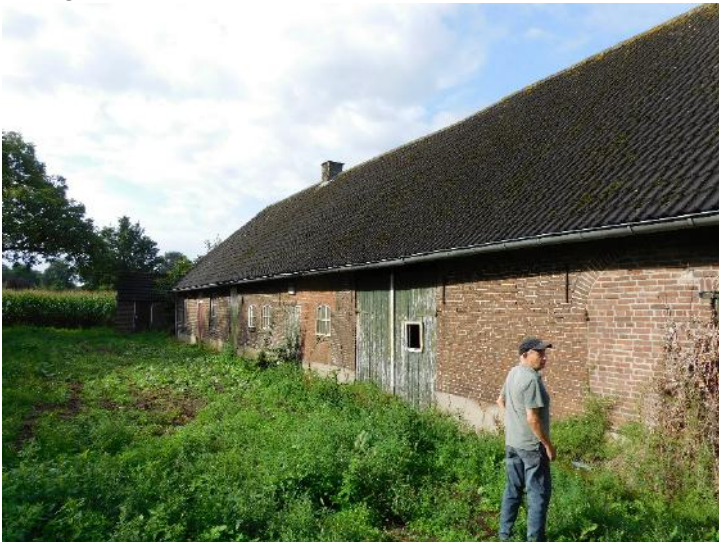
**Figuur 9 - Voorgevel van de voormalige boerderij naast Jekschotstraat 1.**

daar debet aan. Bovendien zijn verschillende ankerbalken uit de gebinten verwijderd, waardoor de buitenmuur naar buiten werd gedrukt. Dit is vooral in het voormalig stalgedeelte van de voorgevel goed te zien. Daarnaast bevat de voorgevel diverse bouwsporen, waaronder een dichtgemetselde boog van een verwijderde toegangspoort. Het oorspronkelijke muurwerk is gebouwd van donkerrood/bruine bakstenen in kruisverband. De spatrand is van cement. Reparaties en verbouwingen zijn van lichter gekleurde bakstenen in onregelmatig verband. Er is nog een stalpoort aanwezig en diverse betonnen stalraampjes. Het woongedeelte heeft een toegangsdeur met bovenlicht en aan weerszijden zesruiters (waarvan er een vervangen is door een niet-originele negenruiter). De ramen en de deuren zijn aan de bovenzijde voorzien van hanenkammen. Achter de brandmuur is nog een loopdeur naar de stalruimte opgenomen met een (mogelijk origineel) bovenlicht.

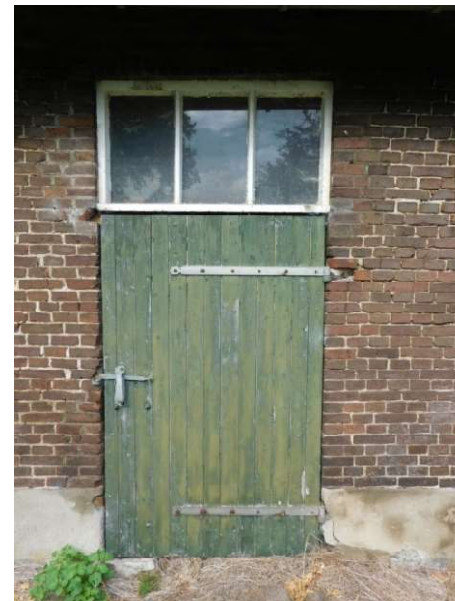
**Figuur 10 - Staldeur in de voorgevel, voorzien van drieruits bovenlicht.**

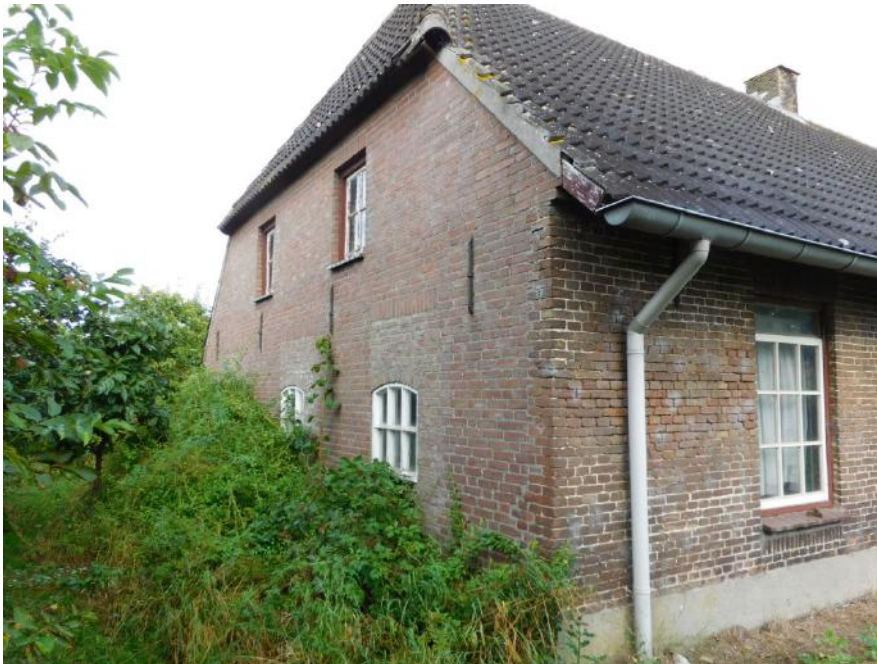
De linker zijgevel is geheel vernieuwd, waarschijnlijk ergens in de jaren '80. Waarschijnlijk is daarbij wel de oorspronkelijke gevelindeling overgenomen: twee vierruiters op de verdieping en drie ramen op de begane grond. Deze laatste drie zijn omstreeks 1992 vervangen door betonnen stalraampjes, waarbij de rest met iets donkerder bakstenen werd opgevuld.

Figuur 12 - Linkers zijgevel; deze is geheel vernieuwd, waarschijnlijk in de jaren 80.

- a. het vervangen van de stalraampjes in de linker zijgevel door twee zesruiters, zoals eerder aanwezig waren;
- b. de betonnen stalraampjes mogen vervangen worden door houten raampjes in dezelfde vorm;

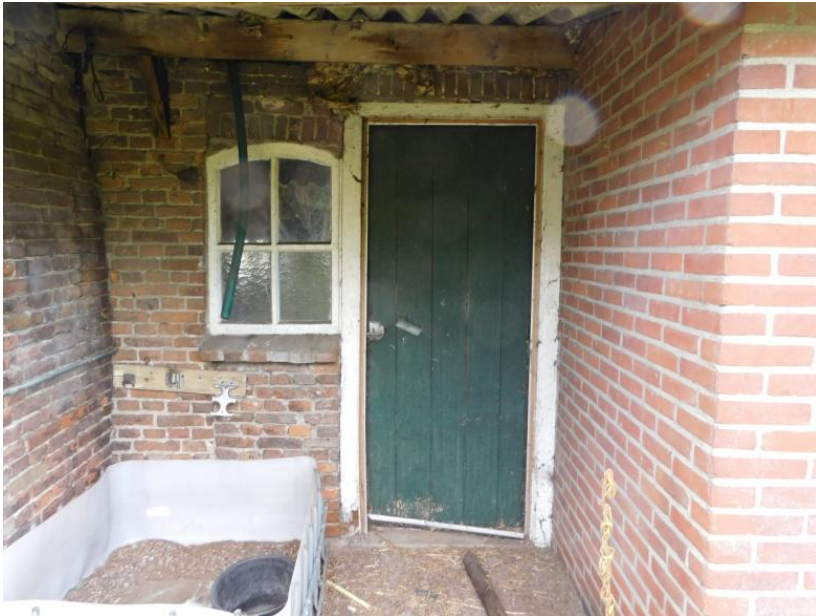
<<< Figuur 14 - Toegangsdeur naar de stal met rechts een recente aanbouw (waarschijnlijk jaren 80); het getoogde stalvenstertje is niet origineel (zie rechte rollaag aan de bovenzijde).

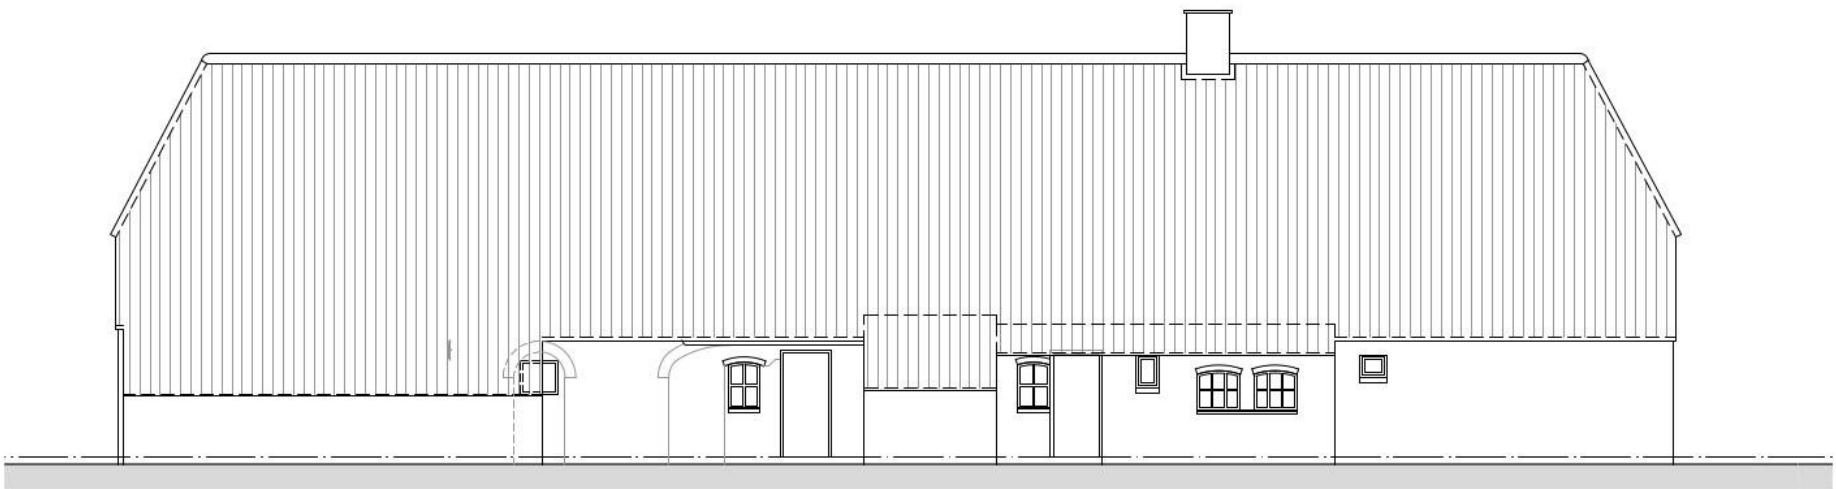
Figuur 15 - Achtergevel; bouwsporen zijn aangegeven m.b.v. grijze lijnen (bron: Van Hooft Architecten, Eerde, werknr. 3687).

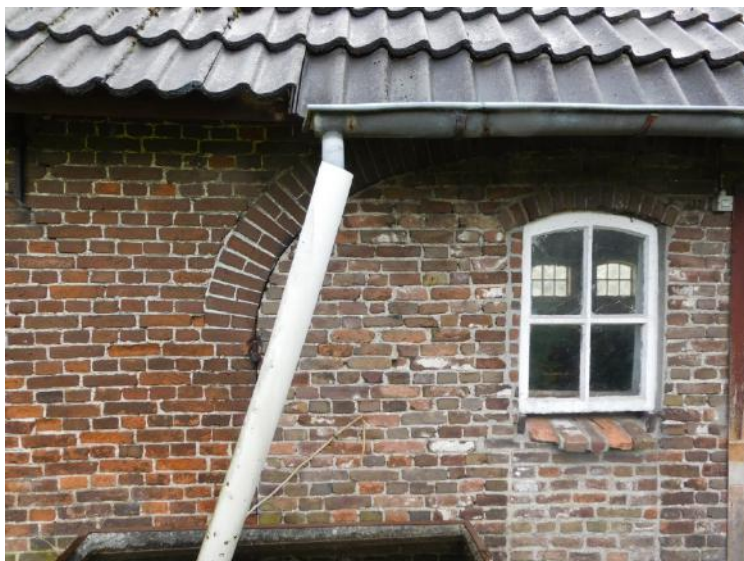
Figuur 16 - Detail achtergevel; ook hier is een oorspronkelijke getoogde stalpoort dichtgezet (dit keer met hergebruikte bakstenen), waarbij eerst een getoogde toegangsdeur werd aangebracht, die later vervangen is door een betonnen stalvenstertje.

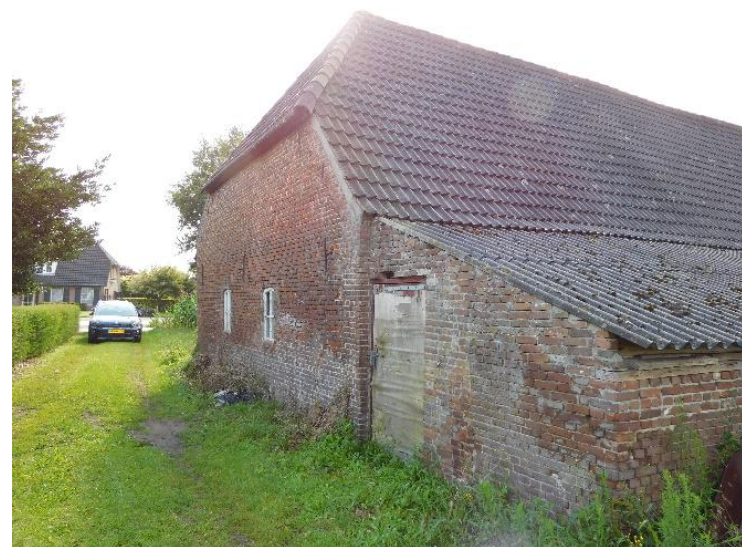
De rechter zijgevel is nog grotendeels origineel. Op de begane grond is deze voorzien van twee betonnen stalraampjes. Deze zijn later aangebracht.

Figuur 17 - Rechter zijgevel.

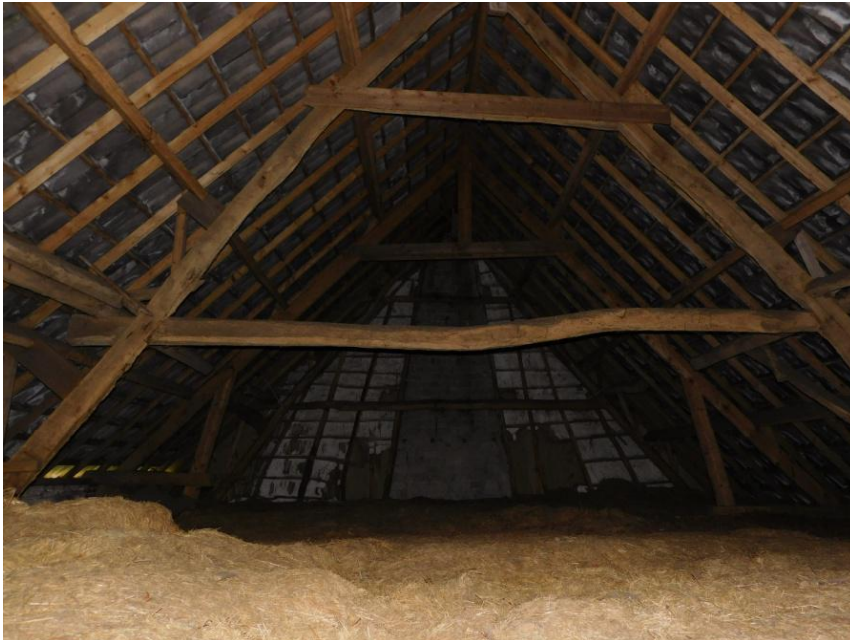
De oorspronkelijke draagconstructie van het dak, bestaande uit 4 spanten in het stalgedeelte en 1 spant in het woondeel plus de brandmuur, is nog gedeeltelijk aanwezig. In de stal zijn nog enkele (delen van de) gebinten aanwezig. Sommige delen zijn vervangen door nieuwe balken, maar er zijn ook delen geheel verwijderd. Dat verklaart het feit, dat de buitenmuren, met name de voorgevel, plaatselijk naar buiten gedrukt is. De spanten in het woongedeelte zijn grotendeels vernieuwd.

**Figuur 19 - gebinten in het stalgedeelte van de boerderij Jekschotstraat 1; van het voorste gebint zijn de gebintbalkschoren verwijderd, evenals de nokstijl; in het tweede gebint is de ankerbalk verwijderd. Op de achtergrond is de brandmuur zichtbaar met de vernieuwde betonstenen schoorsteen.**

- de houten spanten dienen behouden te blijven en waar nodig gerepareerd en verdwenen onderdelen dienen weer aangebracht te worden;
- de brandmuur en de buitenmuren, met alle bouwsporen en oude materialen dienen behouden te blijven, maar mogen wel waar nodig gerepareerd worden;
- de oude schouw dient (vakkundig) gerestaureerd te worden;
  - De kelder met opkamer zijn van cultuurhistorische waarde en mogen niet in hun geheel verwijderd worden, maar ingrijpende aanpassingen zijn waarschijnlijk noodzakelijk;

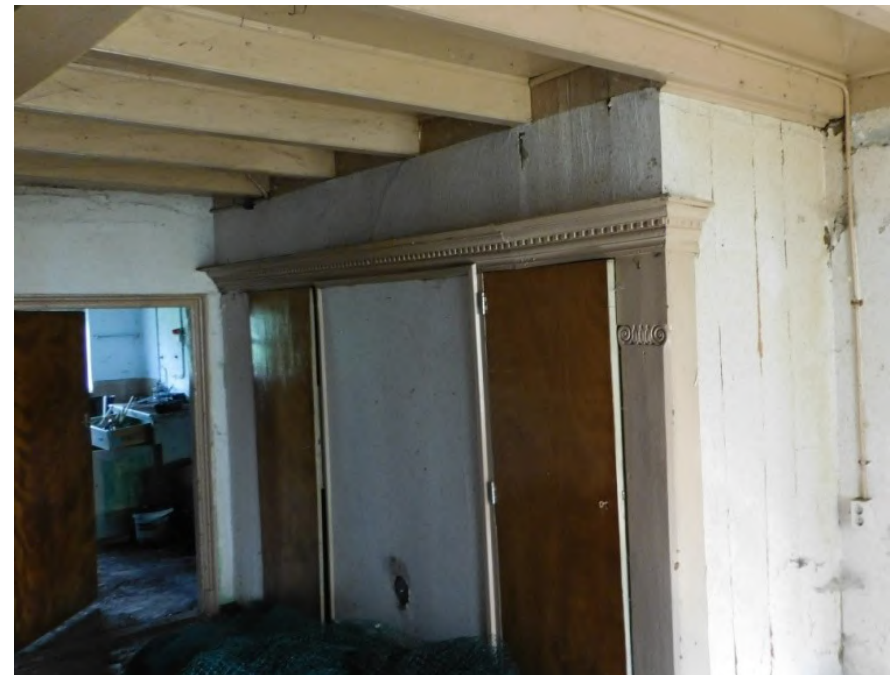
In de voormalige keuken zijn nog restanten van de oorspronkelijke haard aanwezig: de horizontale haardbalk is geprofileerd en voorzien van een bloktandversiering. Een staander is bewaard gebleven en is voorzien van houtsnijwerk, mogelijk een versimpeld Dorisch kapiteel. De andere (die waarschijnlijk van dezelfde versiering was voorzien, is verwijderd. De haard is later dichtgezet en voorzien van twee kastdeuren. De schoorsteen is op de bovenverdieping nog aanwezig.

**Figuur 20 - Restanten van de haardstee in de voormalige keuken.**

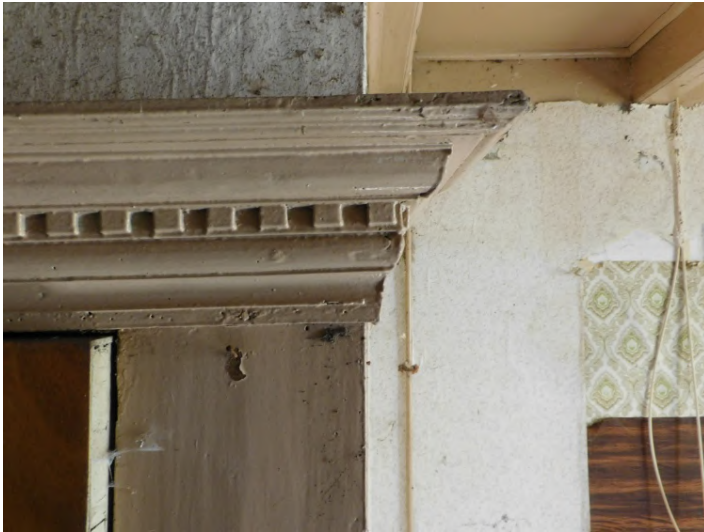
Figuur 21 - geprofileerde lijst met bloktandversiering.

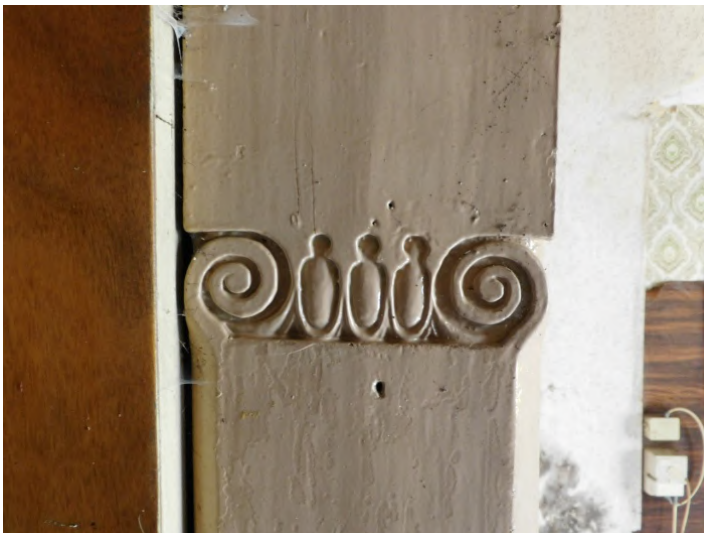
Figuur 22 - Houtsnijwerk (omgekeerd kapiteel?) in de voormalige keuken.

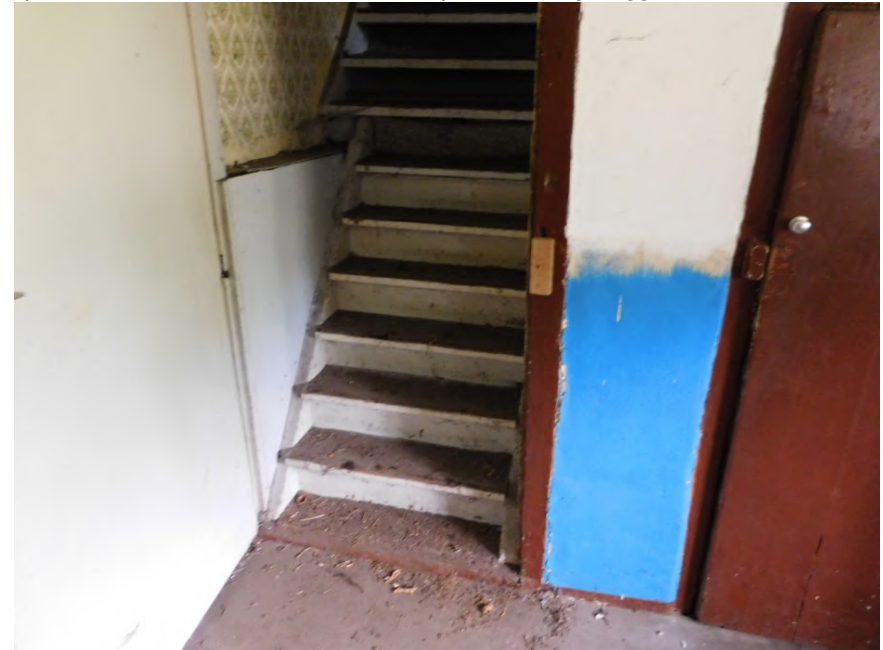
In de boerderij zijn nog (restanten van) de kelder en de opkamer aanwezig. De kelderdeur is een originele panelendeur, die echter op onoordeelkundige wijze is ingekort en versmald. De kelder heeft een getoogd kelderraampje en een originele gemetselde pekelbak. Het keldertrapje heeft drie gemetselde treden. Van welk materiaal de keldervloer en het kelderplafond gemaakt zijn, kon niet beoordeeld worden.

De opkamer boven de kelder is nog maar gedeeltelijk aanwezig. Deze is namelijk bij de verbouwing (waarbij op de bovenverdieping slaapkamers werden gemaakt) ingrijpend veranderd. De trap naar de opkamer is doorgetrokken naar de nieuwe slaapkamers. Daarbij zijn verschillende balken van de gebinten doorgezaagd en/of verwijderd. De opkamer bleef als een soort overloop halverwege liggen.

Figuur 23 - Rechts de deur naar de kelder; links de trap naar de bovenverdieping. De eerste zes treden zijn de oorspronkelijke trap naar de opkamer. Daar bovenop is later de trap doorgetrokken naar nieuwe slaapkamers op de bovenverdieping.

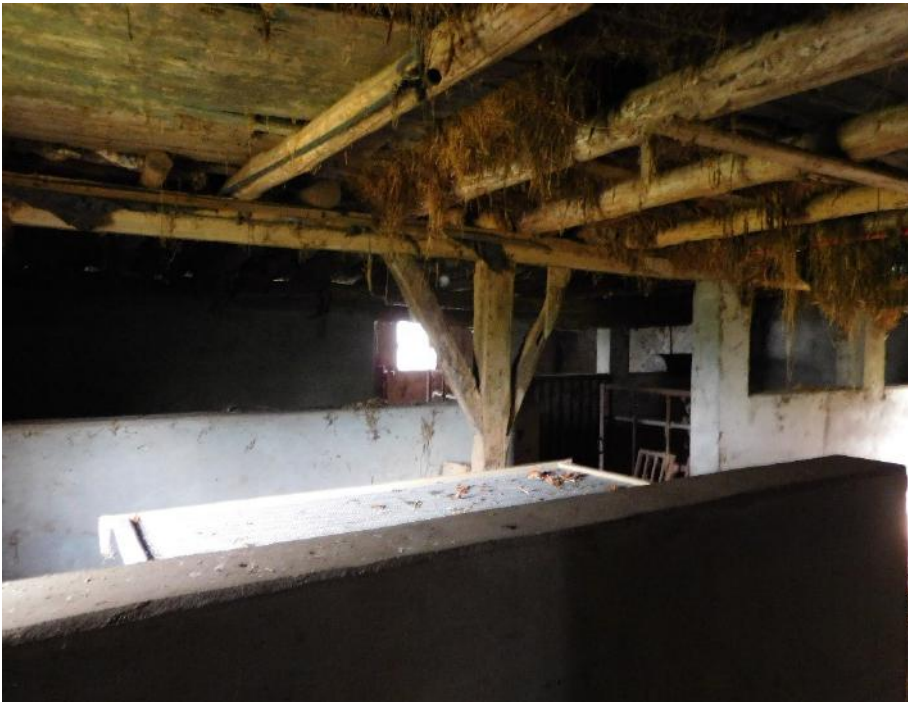
Het bedrijfsdeel is nog ruime tijd na 1991 in gebruik gebleven. Thans is dit deel, net als het voormalig woondeel, alleen nog in gebruik voor opslag. Er zijn, behalve de houten draagconstructie, geen bijzondere historische bouwelementen in het bedrijfsdeel aanwezig.

**Figuur 24 - het bedrijfsdeel van de voormalige boerderij.**
