# Woonwijk Bolst Erp

**Verkennd bodemonderzoek en  
infiltratieonderzoek**

| Projectnummer | 78201.10 | |
| Kenmerk | R01-78201.10-OKO | |

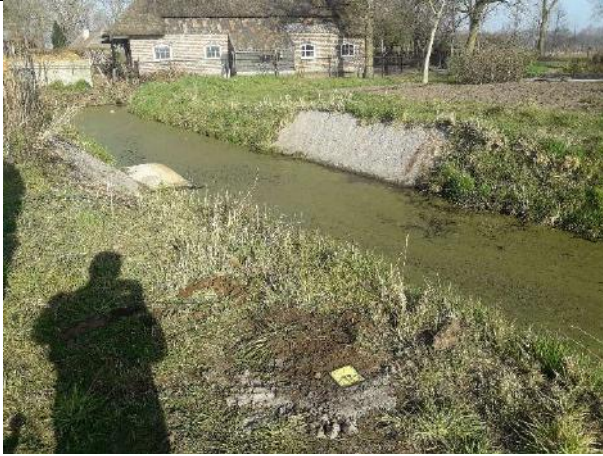
Foto 1: Overzichtsfoto boring 03

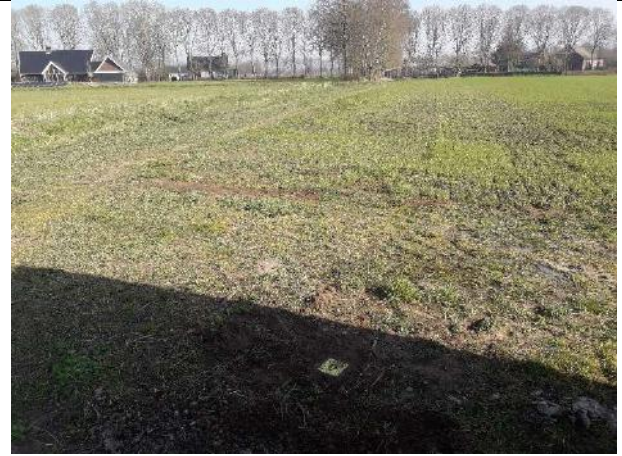
Foto 2: Overzichtsfoto boring 31

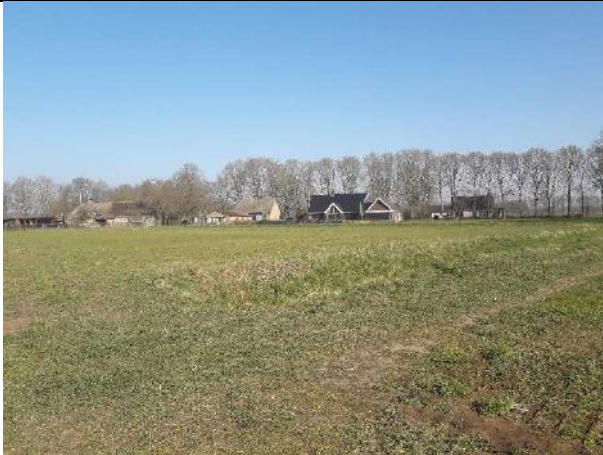
Foto 3: Overzichtsfoto boring 04

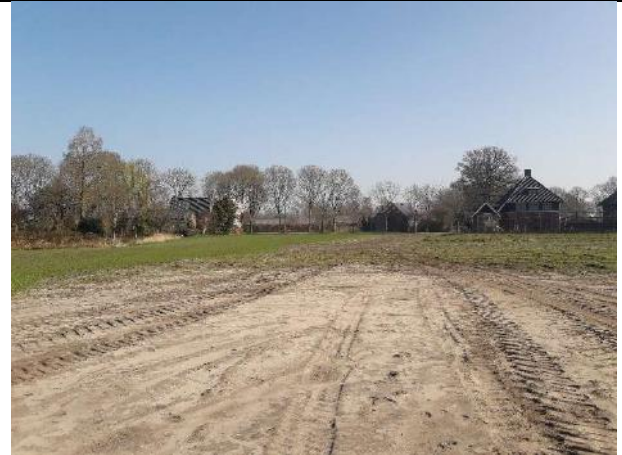
Foto 4: Overzichtsfoto boring 48 oost

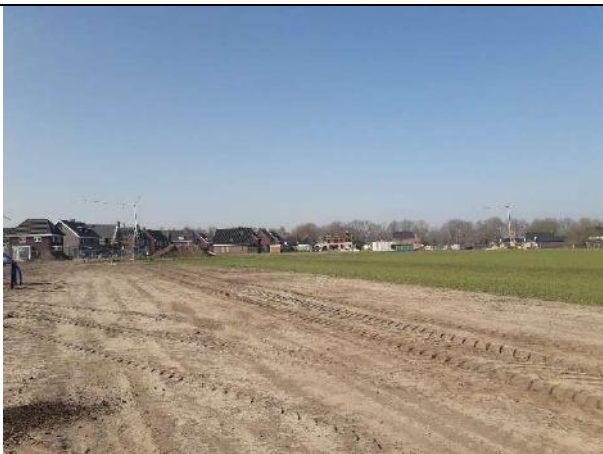
Foto 5: Overzichtsfoto boring 48 west

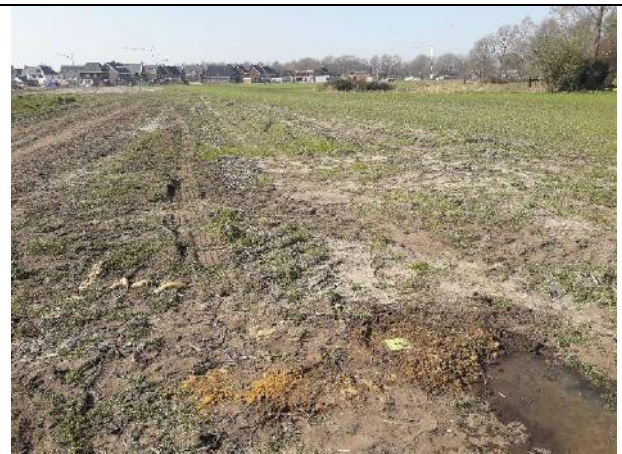
Foto 06: Overzichtsfoto boring 29
