Verkennd bodemonderzoek  
Kerstraat 28-32 te Erp

**Titel:** verkennend bodemonderzoek Kerstraat 28-32 te Erp

**Status:** definitief

**Datum:** 24 juli 2017

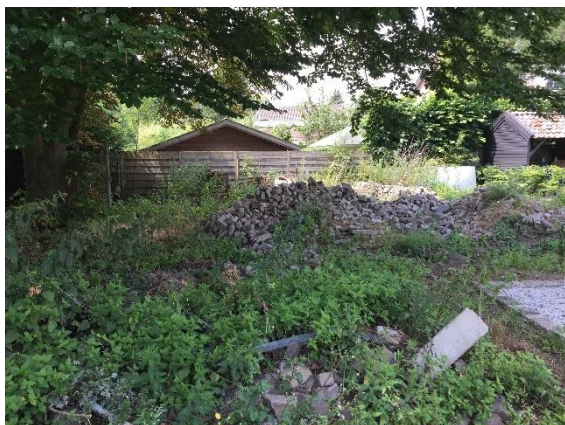
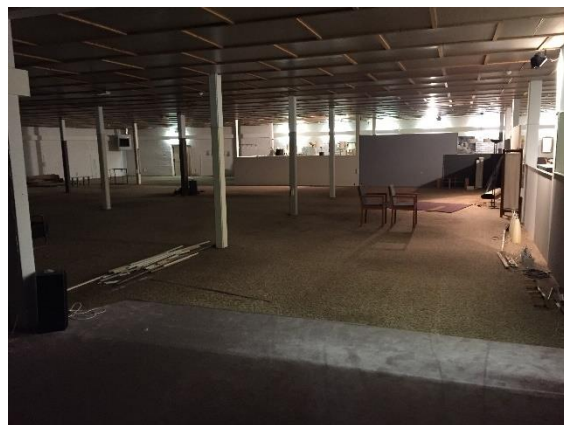
**Figuren 1 en 2: Overzichtsfoto's onderzoekslocatie.**

De onderzoekslocatie bevindt zich aan de Kerkstraat 28-32 en het achterliggende terrein. De locatie is kadastraal bekend als gemeente Erp, sectie M met nummers 817, 1527, 2808, 2799, 2800 en 2809. De oppervlakte van de locatie bedraagt circa 3.530 m<sup>2</sup>. De locatie is vrijwel geheel bebouwd en in gebruik als winkel en opslagplaats. Het bebouwde deel van de onderzoekslocatie is verhard met een betonvloer. Buiten de bebouwing is de locatie verhard met klinkers of onverhard. Op het onbebouwde deel is bouw- en sloopafval aangetroffen. In figuur 1 en 2 zijn overzichtsfoto's van de onderzoekslocatie weergegeven.

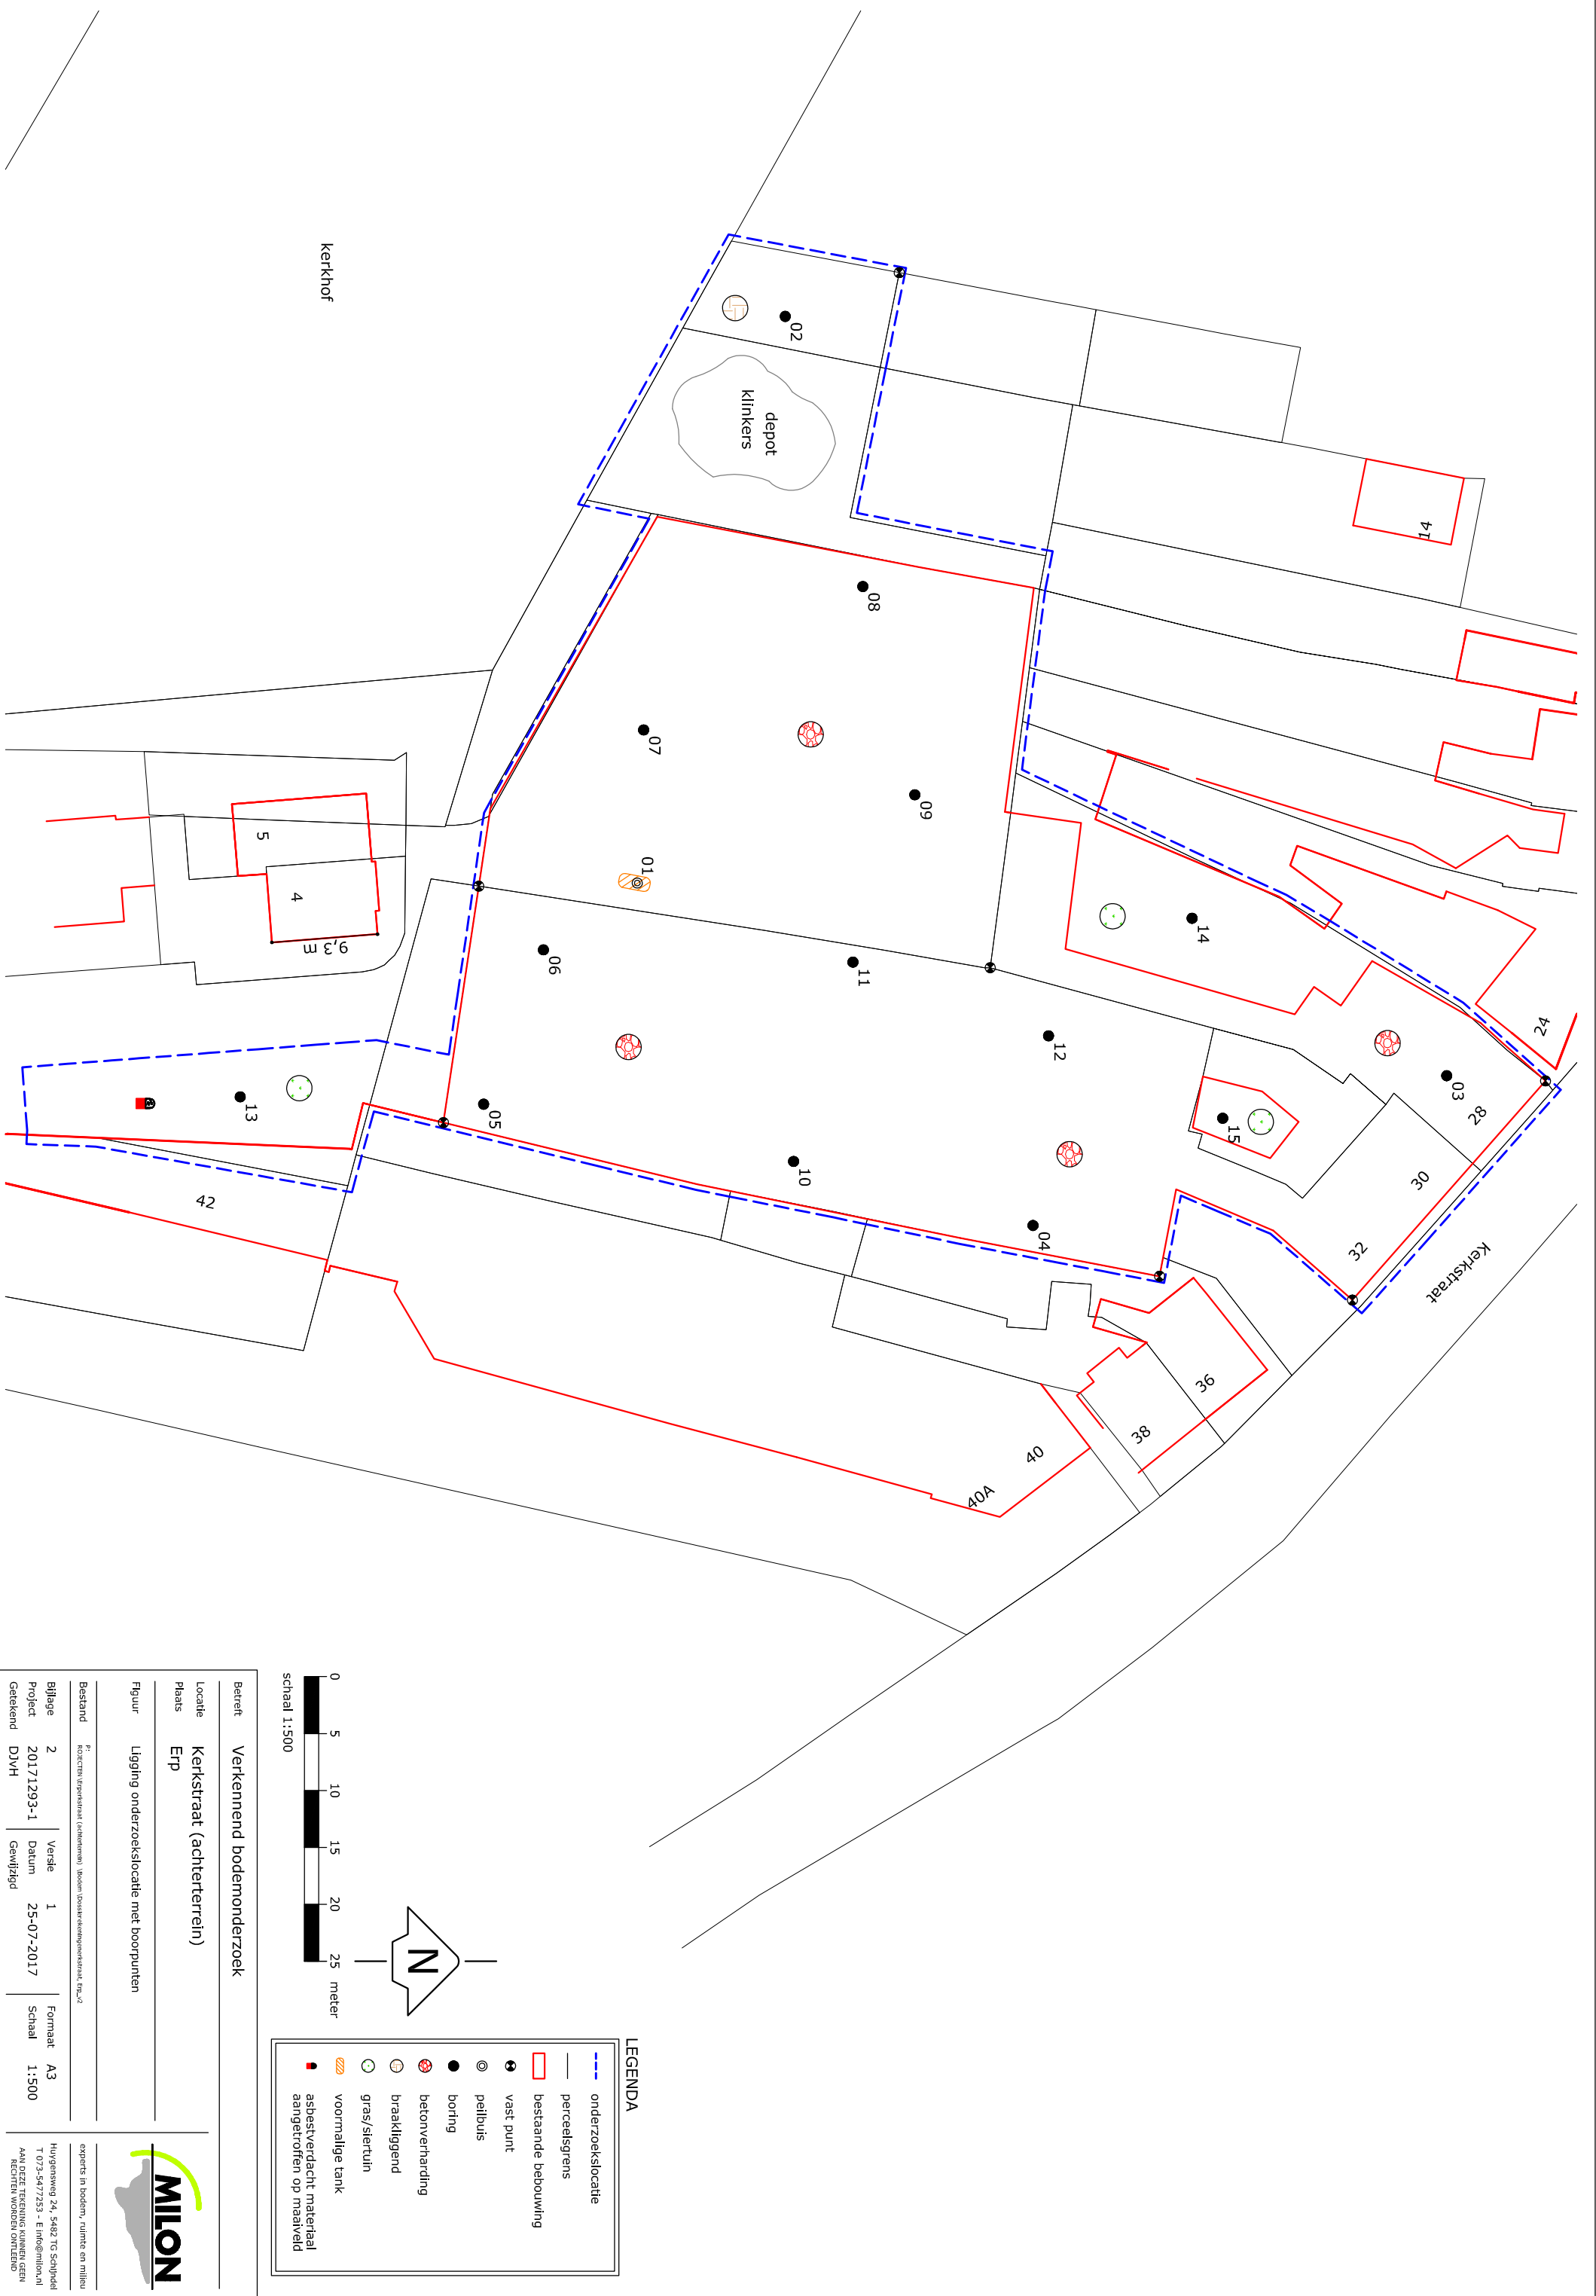
## **Bijlage 2**

Voor meer informatie betreffende de bodemopbouw en de zintuiglijke waarnemingen wordt verwezen naar de boorbeschrijvingen in bijlage 3. Voor de ligging van de boorpunten wordt verwezen naar de situatietekening in bijlage 2. In tabel 2 zijn de resultaten van de uitgevoerde veldmetingen tijdens de grondwaterbemonstering weergegeven.
