# Actualiserend vooronderzoek NEN 5725 Antoniusstraat 21a - 21b te Keldonk (gemeente Meierijstad)

Aeres Milieu Projectnummer : AM23523  
Status rapport : Definitief (versie 1)  
Datum : 30 november 2023

Opdrachtgever : BRO  
Bosscheweg 107  
5282 WV Boxtel

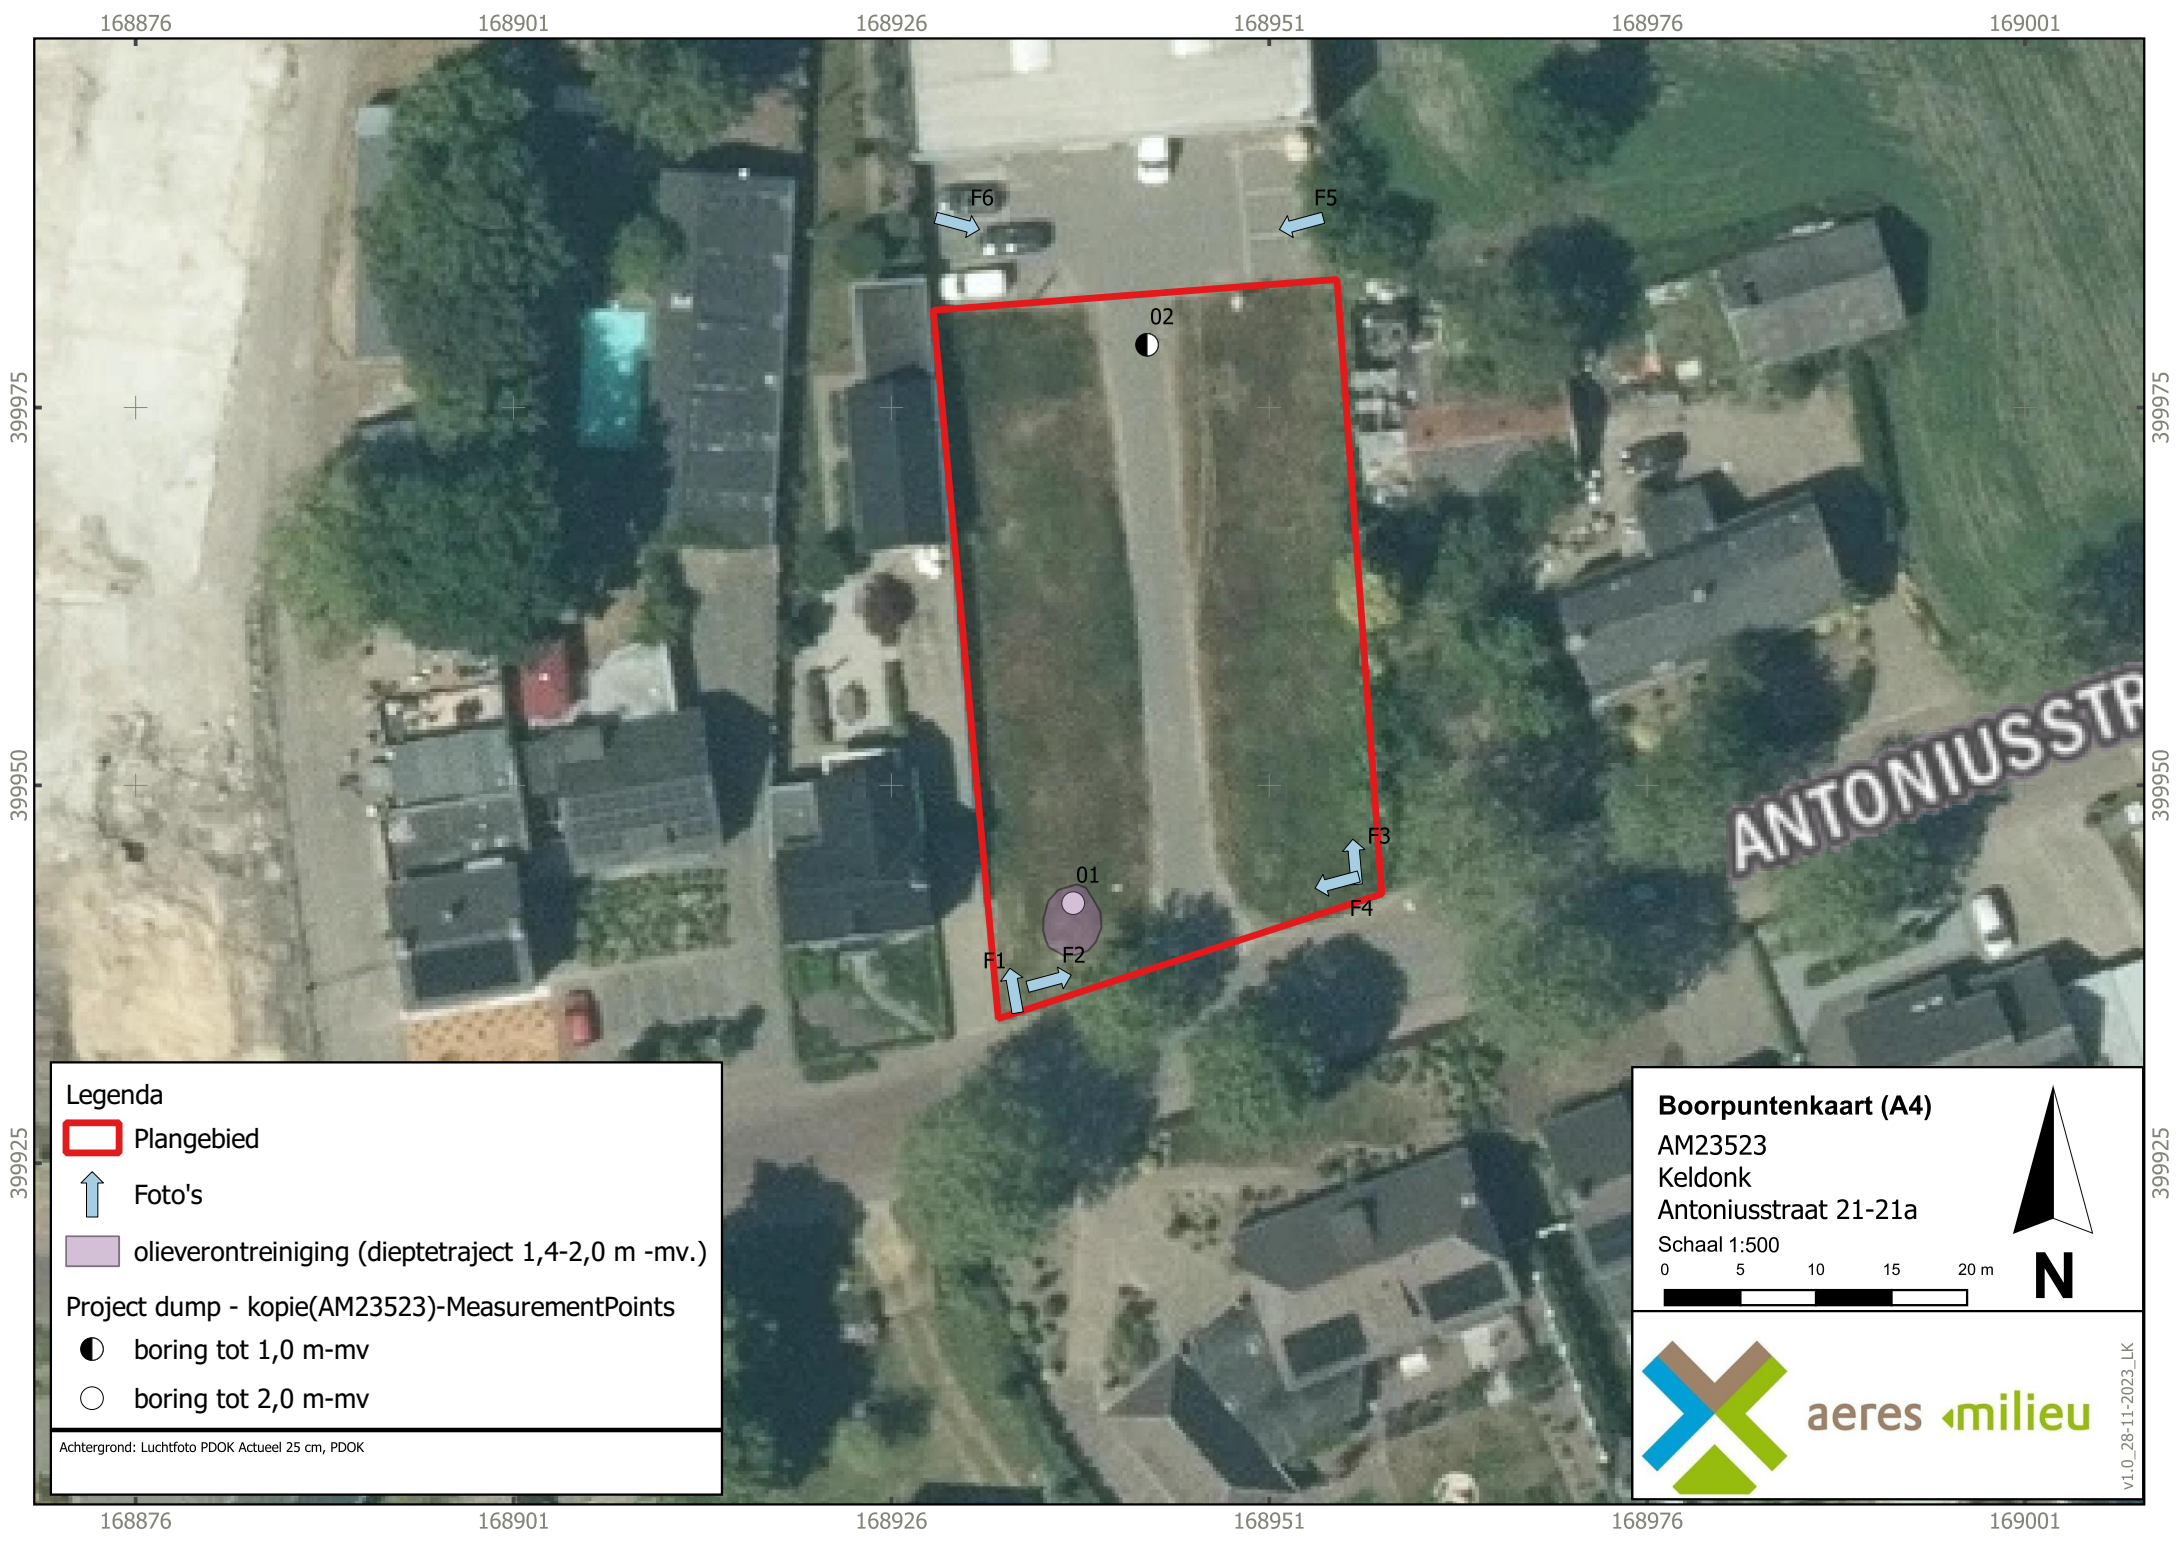
**Boorpuntenkaart (A4)**

Situatietekening onderzoekslocatie met fotopunten

olieverontreiniging (dieptetraject 1,4-2,0 m -mv.)

In aanvulling op het vooronderzoek zijn tijdens de terreininspectie (16 november 2023) op de locatie 2 profileringsboringen tot maximaal 2,0 m -mv. geplaatst om een globaal inzicht te krijgen in de bodemopbouw ter plaatse. De werkzaamheden zijn uitgevoerd door de heer H. van den Tillaar. De boringen zijn verricht met behulp van de Edelmanboor (Ø 10 cm). Zie voor de boorpuntlocaties bijlage 3.
