oudestraat 6 + morgenstraat 29

**Bijlage: 'Historische toets' t.b.v. vrijstelling bodemonderzoek'**

## Analyserapport

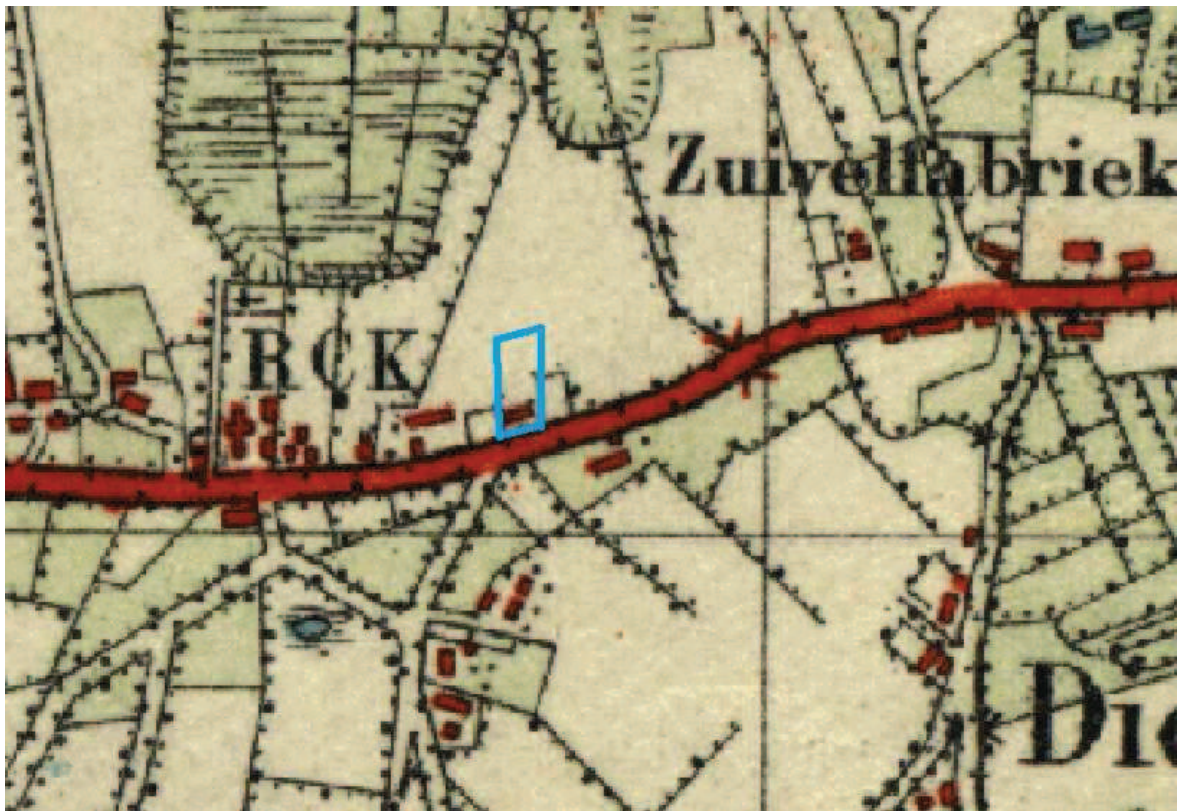
*Historische kaart 1920-1930*

Op de historische kaart van 1920-1930 staat parallel aan de Antoniusstraat een gebouw. Waarschijnlijk gaat het om een boerderij. De grond daarachter is in gebruik als akkerbouwland. In de periode 1945-1952 is de locatie vrijwel geheel bebouwd met een loods met kantoor.

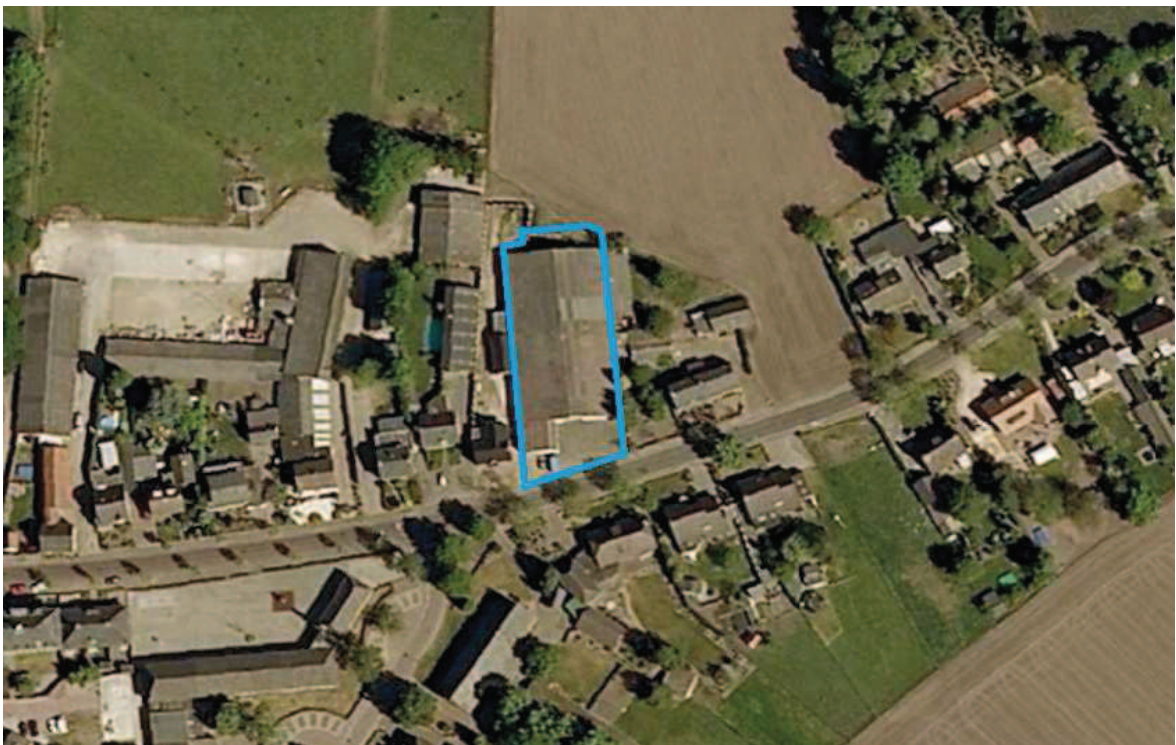
*Luchtfoto*

Tot medio 2015 was de onderzoekslocatie vrijwel geheel bebouwd. Het bedrijfspand bestond uit één grote ruimte met aan de voor- en achterzijde een grote schuifdeur. Het middenpad in de loods en het buitenterrein vóór de loods waren voorzien van een asfaltverharding. De compartimenten aan beide zijde van het middenpad waren voorzien van een betonvloer. Een beperkt gedeelte van de loods was voorzien van een kelder die gedicht was met puin.

Het kantoor bevond zich aan de voorzijde. Tussen het kantoor en de Antoniusstraat was sprake van een klinkerverharding. Het voormalig benzinestation bevond zich op dit terreindeel. Het terreindeel achter de loods was verhard met asfaltgranulaat. In de uiterst noordwestelijke hoek stonden tijdens het onderzoek van april 2011 een aantal asbestgolfplaten gestapeld. Hieronder is van de toenmalige locatie een luchtfoto bijgevoegd.

Medio 2015 is het gehele pand gesloopt en zijn alle verhardingen verwijderd. Volgens de opdrachtgever zijn alle asbesthoudende toepassingen en aangetroffen asbesthoudende puin(verhardingen) door een erkend asbestsaneringsbedrijf verwijderd. Dit geldt ook voor het asfalt(granulaat). Van de sloopwerkzaamheden en verwijderde en afgevoerde bouw- en afvalstoffen zijn geen gegevens overlegd. Een gedeelte van de vrijgekomen puin is ter plaatse gebroken tot puingranulaat en toegepast als puinfundatie voor de toekomstige verharding.

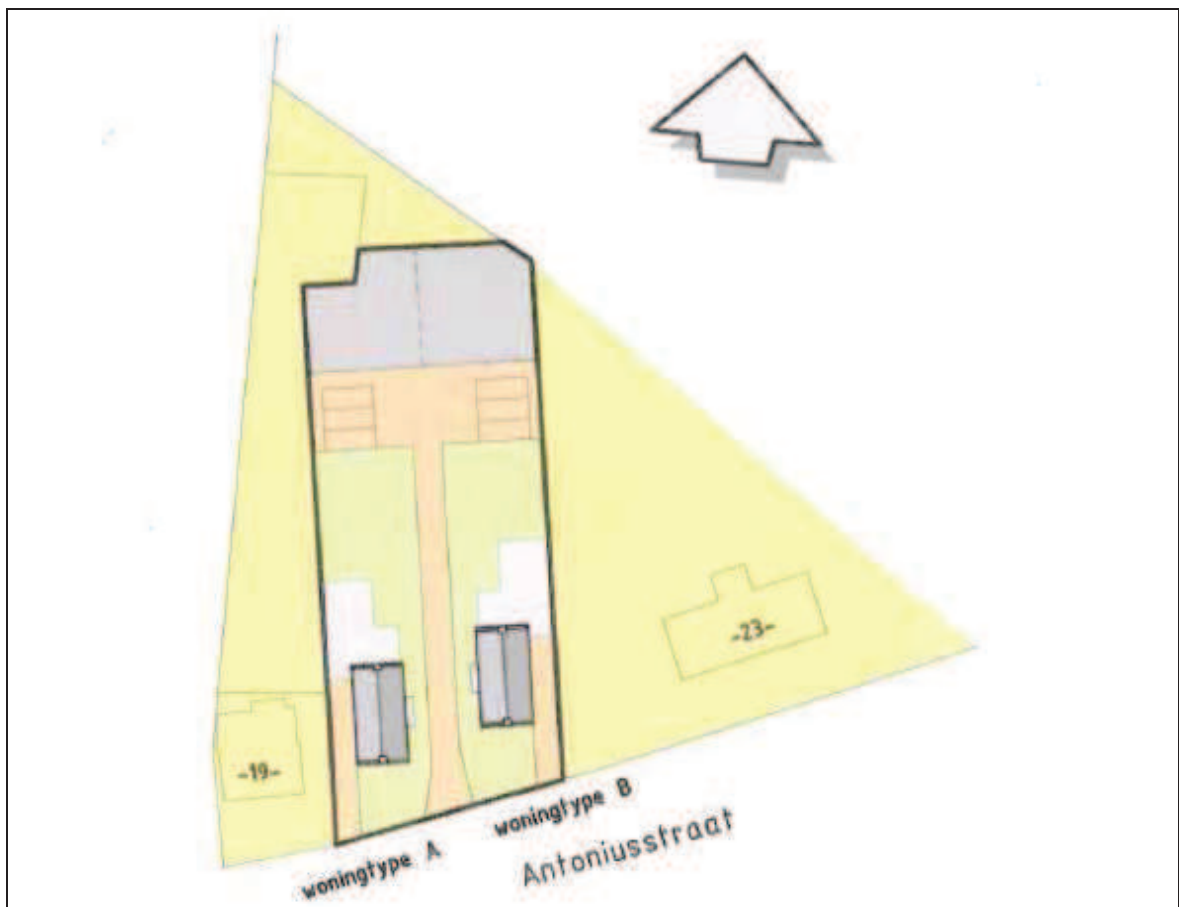
Schetstekening toekomstige situatie

In de toekomst wordt de locatie opgedeeld in twee bedrijfkavels. Hieronder is een schetstekening bijgevoegd. Aan de achterzijde komt een aaneengeschakeld bedrijfspand en aan de voorzijde twee bedrijfswoningen. Het bedrijfspand is bereikbaar via een middenpad tussen de bedrijfswoningen.
