| | <i>p</i> |
|---|---|
| Landschappelijk inpassingsplan (nieuwe situatie ) | 6 / 7 |

## Locatie aan de Bus 10 te Sint-Oedenrode

**Betreft** Verkennd asbest bodemonderzoek conform NEN 5707

**Documentnummer** 14P003112-ADV01

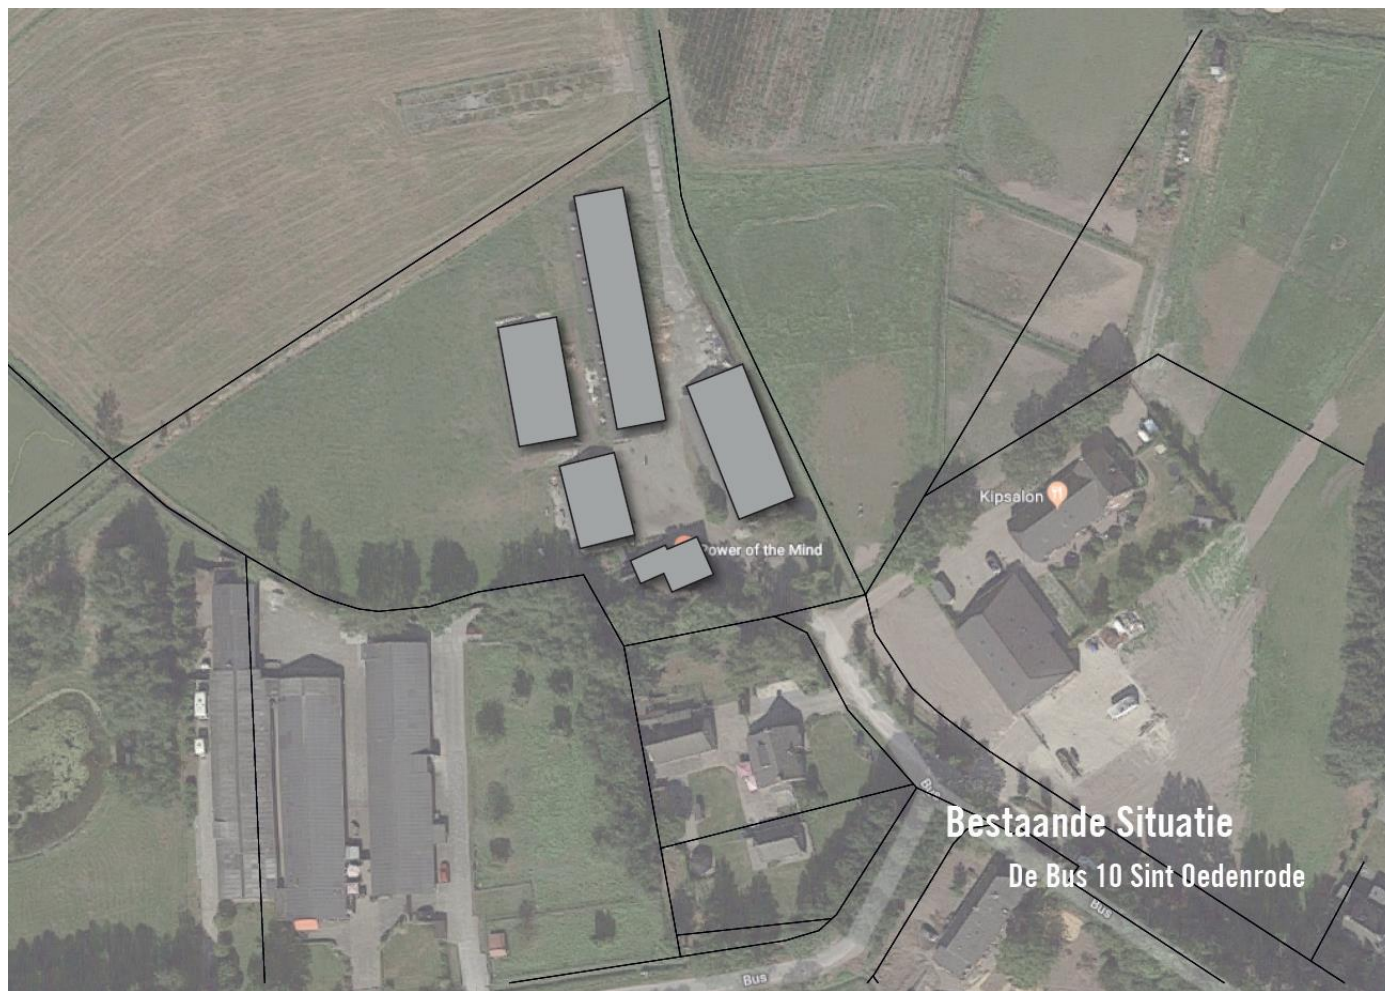
Bovenstaande tekening geeft schematisch de bestaande situatie weer.

Op het perceel zijn naast de woning nog een 4 tal agrarische schuren aanwezig. Tussen deze schuren is het nu grotendeels verhard. Het overige deel van het perceel bestaat uit grasland.

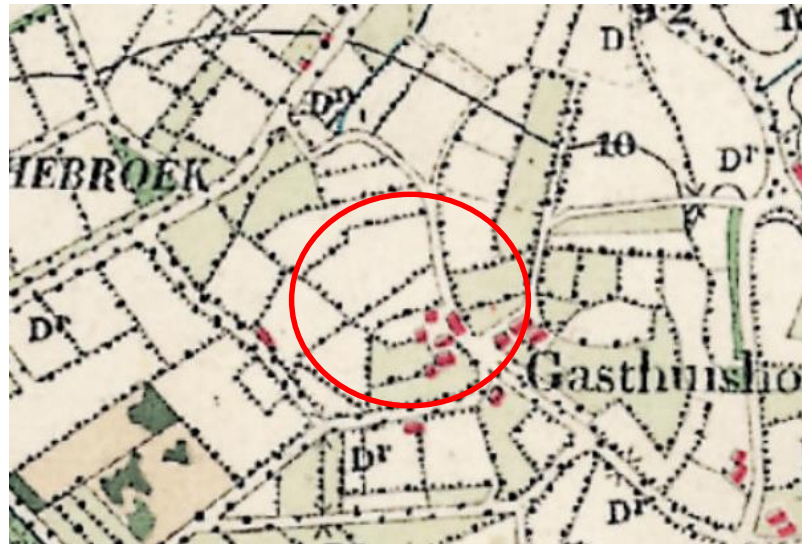
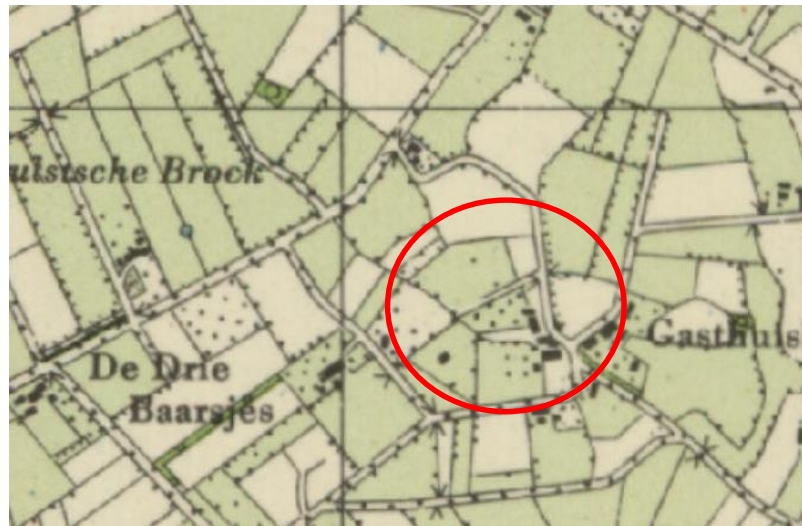
Bovenstaande kaarten geeft de locatie weer in de verschillende periodes van 1900 en 1950. Duidelijk zichtbaar is de oude verbindingsweg van het perceel van De Bus 10 richting de huidige Liempdseweg. Deze verbinding is in de loop der jaren verdwenen en in de huidige situatie nog beperkt zichtbaar. Door in het landschapsplan deze oude lijn weer te accentueren met struweelbeplanting wordt een klein stuk historie weer beter zichtbaar.

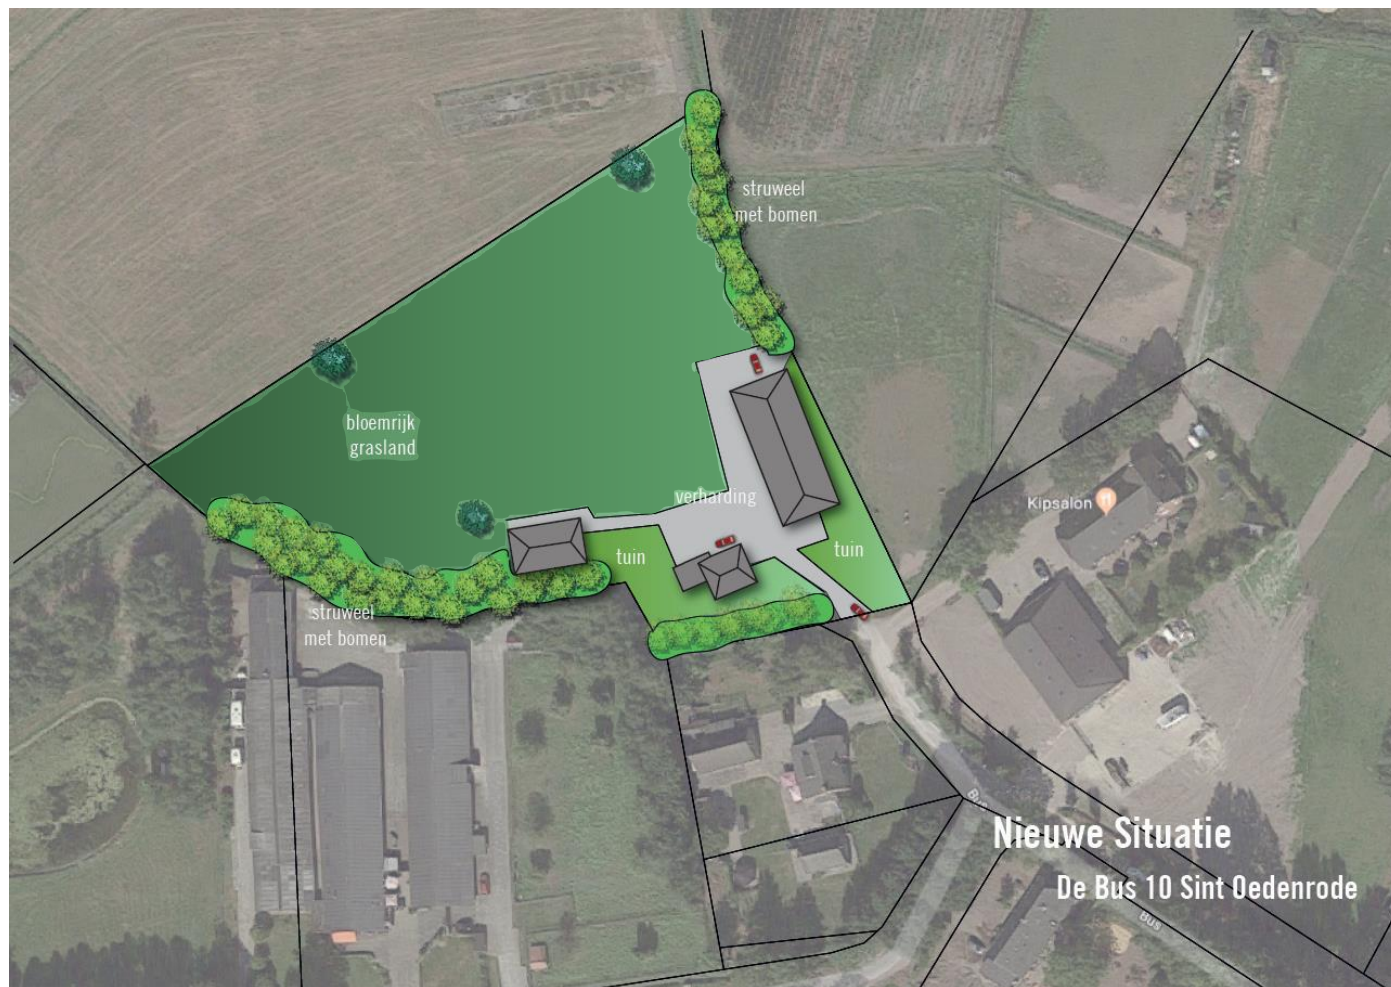
Bovenstaande tekening is het voorstel voor de landschappelijke inpassing van het perceel.

Drie bestaande schuren worden verwijderd, de verharding wordt verwijderd. Er wordt 1 nieuwe schuur/praktijkruimte toegevoegd. De oostelijke schuur blijft behouden en de oprit naast deze schuur ook. Dit is de oude lijn die vroeger de verbinding was richting Liempdseweg. Deze lijn wordt in het verlengde van deze schuur geaccentueerd door de aanleg van beplanting. Om de nieuwe schuur mooi landschappelijk in te passen wordt ook aan de zuid/west zijde van het perceel een struweel aangelegd.

Op het perceel worden verder een aantal solitaire bomen voorgesteld die op deze plaatsen uit kunnen groeien tot monumentale status.

Het perceel wordt verder ingezaaid met kruidenrijk grasland en extensief beheerd.

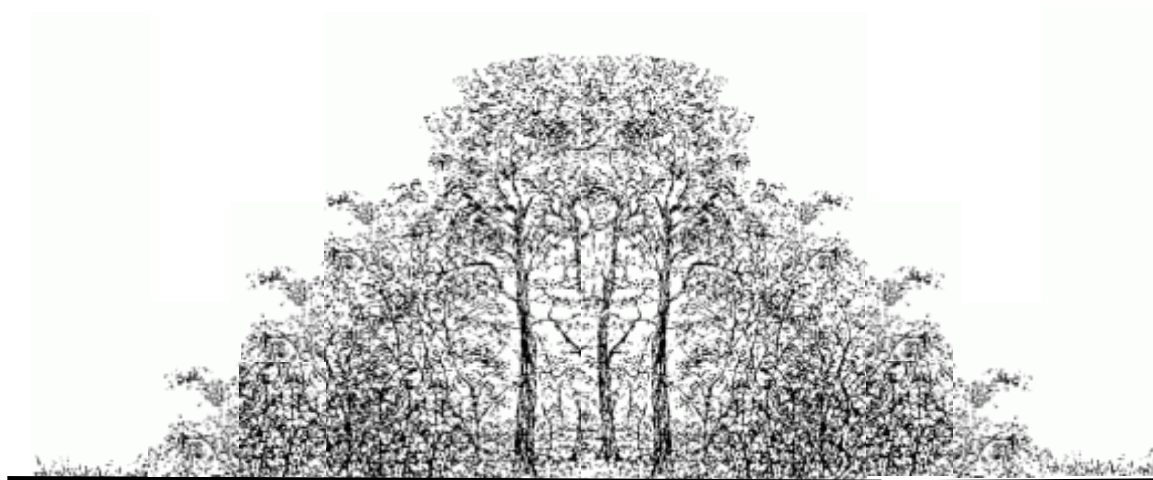
Principedoorsnede A – A' Struweelhaag

| Kruidenrijk<br>grasland<br>(extensief<br>beheer) | Bosplantsoen:<br>Amelanchier<br>Sorbus<br>Corylus | Boomvormers:<br>Eik<br>Berk<br>esdoorn | Bosplantsoen:<br>Amelanchier<br>Sorbus<br>Corylus | Kruidenrijk<br>grasland<br>(extensief<br>beheer) | Akker |

De breedte van de voorgestelde struweelbeplanting varieert tussen de 5 en de 10 meter. Het principe van de opbouw bestaat uit een mantel/zoom/kern vegetatie.

De solitaire bomen zijn Eik en roodbladige Esdoorn. De boomsoorten aan de poel zijn knotwilgen. De soorten die worden voorgesteld in de struwelen zijn:

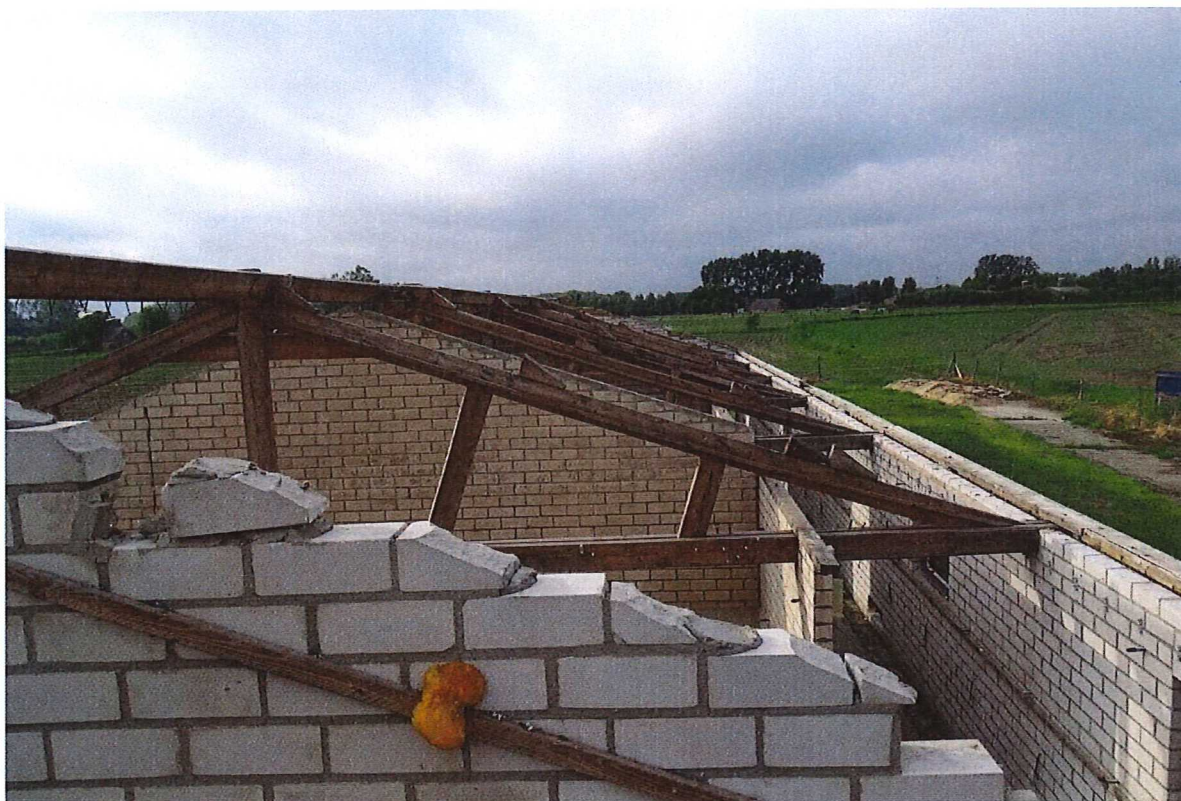
Foto 1, Stal nr 1

Alle spouwmuren van de stallen zijn gecontroleerd met een zaklamp op het mogelijk voorkomen van vleermuizen. Deze zijn niet aangetroffen en aangezien in alle spouwmuren regenwater kan stromen en op diverse plekken open zijn is de kans op het voorkomen van vleermuizen sowieso nihil. Het biotoop is niet geschikt, het is tochtig en er kan regen in stromen. Ook is op 20 Mei gewacht tot het donker was om te controleren of er toch geen vleermuizen vanuit de stallen wegvlogen. Dit is niet geconstateerd. Ook zijn de stallen meteen gecontroleerd op het voorkomen van broedvogels. Ook deze zijn niet aangetroffen en ook voor broedvogels lijken geen goede broedmogelijkheden aanwezig gezien de open structuur en weinig schuilmogelijkheden.

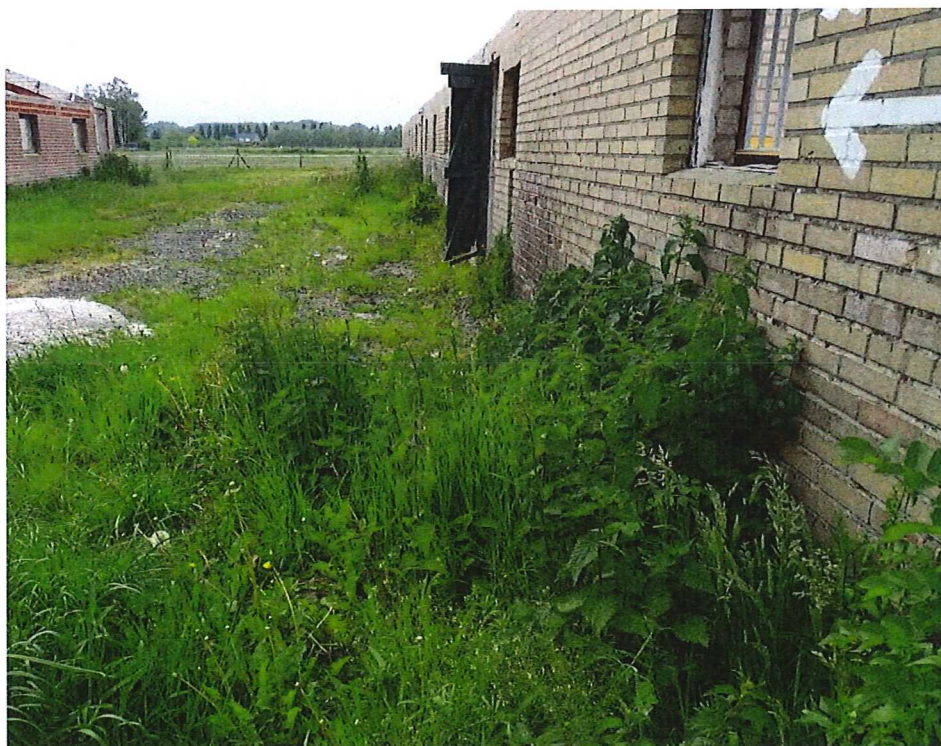
Foto 6, Vegetatie

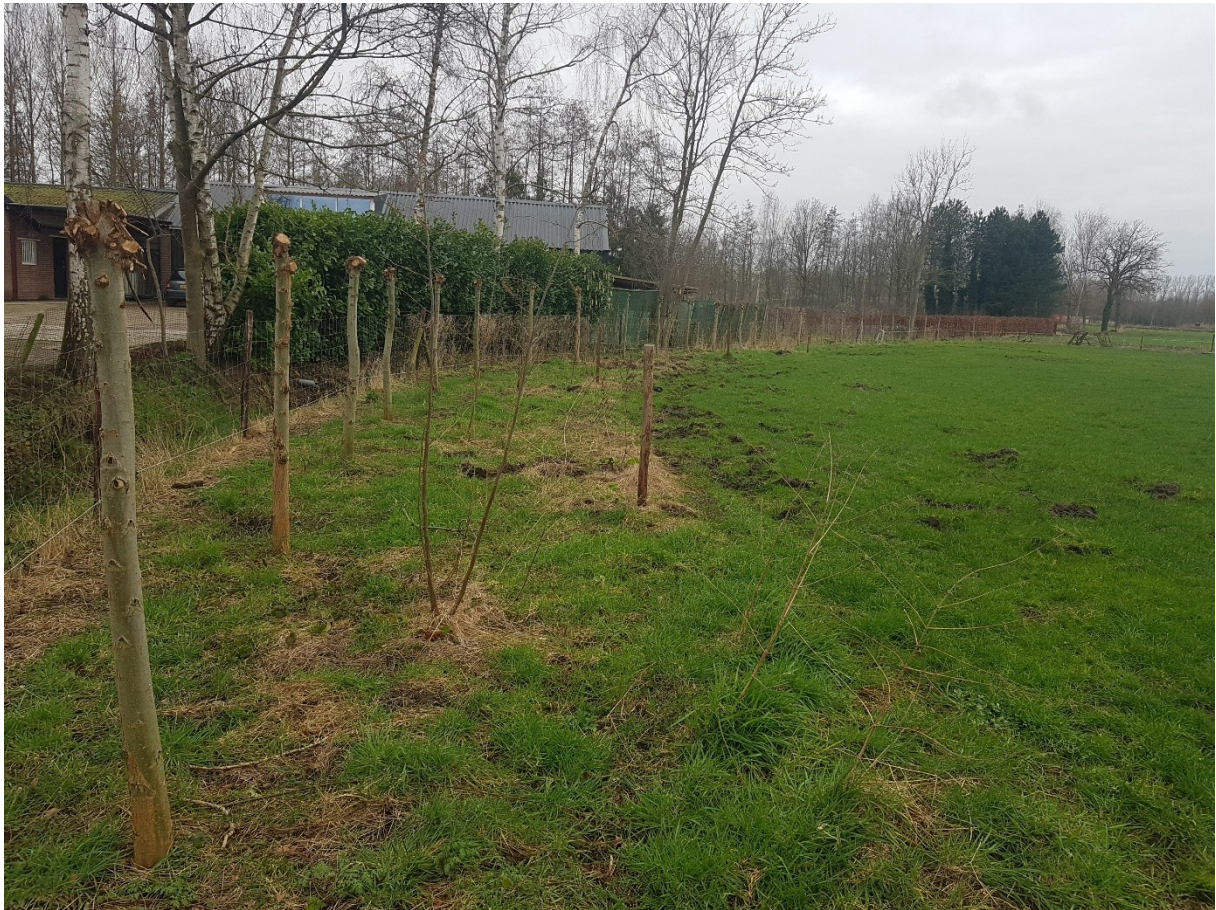
Foto 1: 30 stuks in 2019 aangeplante knotwilgen op het perceel aan de Bus 10 te Sint Oedenrode

Het kennisdocument ‘Steenuil’ van BIJ12 beoordelend kan er niet geconcludeerd worden dat het biotoop er na uitvoering van de sloop van de stallen op achteruit gaat. De conclusie kan getrokken worden dat het leefgebied voor de steenuil zelfs beter wordt doordat er dicht bij de nestgelegenheid meer foerageerbiotoop aanwezig is in de vorm van weide met een mooi aanbod van regenwormen, meikevers en de larven van meikevers. Er is voldoende gelegenheid om te rusten en vanuit te jagen in de vorm van de aangeplante 30 knotwilgen.
