Bouwhistorische verkenning  
met waardenstelling  
en aanbeveling

## **Boerderij Krijtenburg 9 te Zijtaart**

## Boerderij Krijtenburg 9 Zijtaart

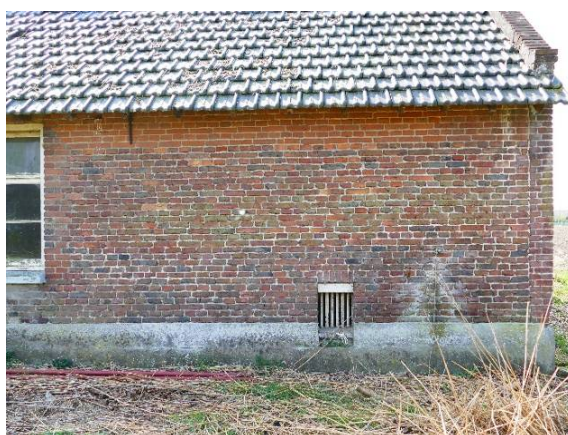
De gevel van de kelder/opkamer is in een afwijkende (oudere) steen in wildverband opgetrokken. Ook lijkt hij in een later stadium in kruisverband verhoogd te zijn.

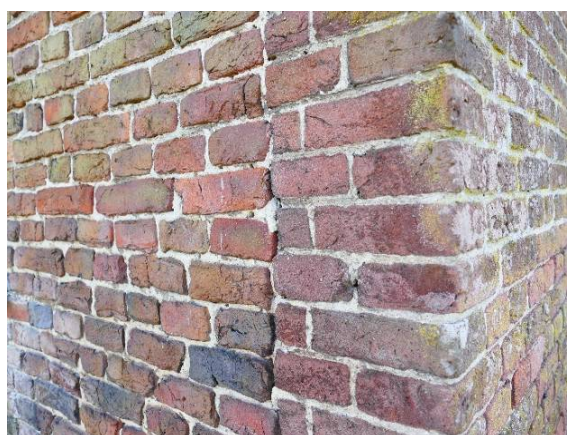
De kopgevel sluit met een loodvoeg aan op de gevel van kelder/opkamer.

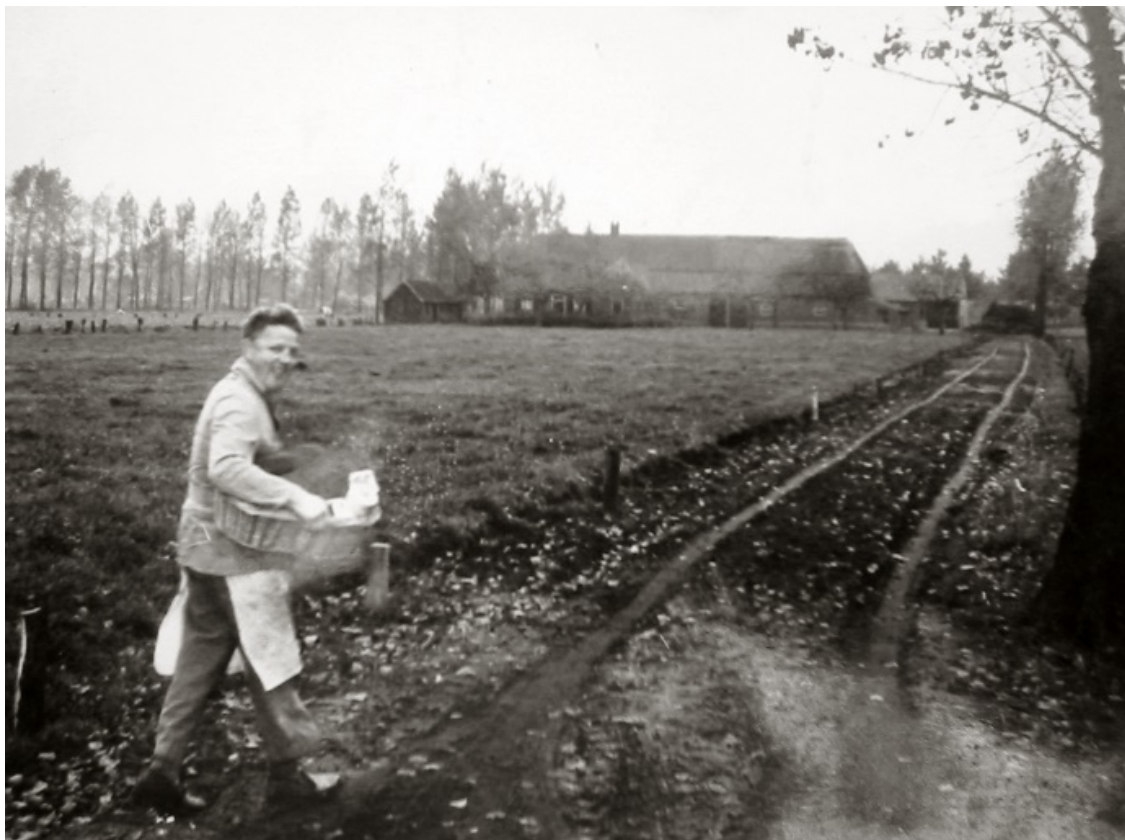
Krijtenburg 9 vóór de verbouwing van het woongedeelte. Het gebouwtje links voor is het bakhuis. De voordeur bevindt zich nog tussen de twee vensters. De stal is reeds verbouwd. Het schuurgedeelte heeft nog de grote deeldeuren met in het blinde gedeelte twee nieuwe stalramen. Op het erf staat een kippenhok en een varkensschuur. De huidige laan is nog een kale zandweg..

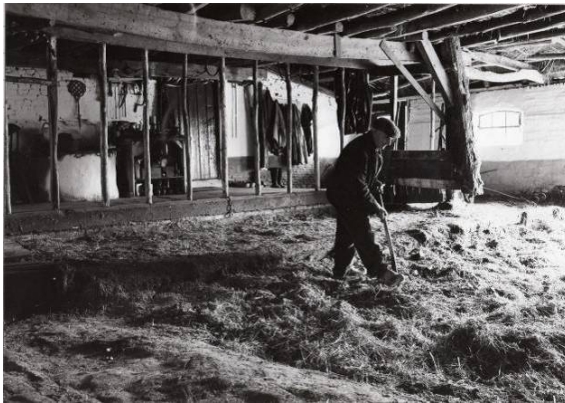
**Voorbeeld van een potstal**

De potstal heeft tegen het woongedeelte een hoger gelegen voorstal met daarachter een groot verdiept gedeelte, de eigenlijke stal voor het vee. De twee delen zijn gescheiden door een rij stalrepels. Op de voorstal wordt het vee gevoerd en in de laaggelegen potstal produceren ze hun mest. Vóór 1900 is de mestbereiding op de schrale Brabantse zandgronden belangrijker dan de melkopbrengst. De koeien verblijven dan ook het grootste deel van het jaar in de stal. In de potstal wordt dagelijks allerlei strooisel gedeponeerd, waarmee de gier en de vaste mest van de koeien zich vermengt. Het strooisel kan bestaan uit stro, heideplaggen graszoden, bladeren en allerlei ander organisch materiaal. Als de laag mest een bepaalde dikte heeft bereikt dan wordt deze met de eerdkar uitgereden en over de huisakker verspreid. De potstal is een

donkere ruimte met slechts een enkel raampje. Boven de stal ligt de hooizolder, die een open verbinding heeft met de schuur, waar het hooi vanaf de deel wordt opgestoken.

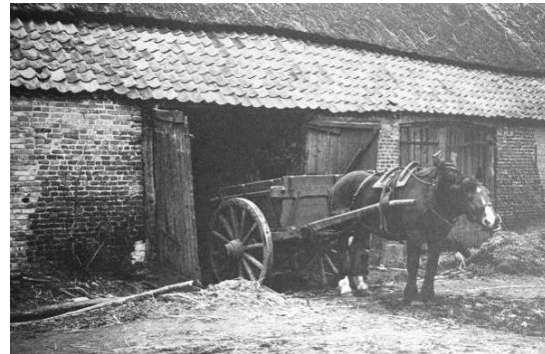
**Het uitrijden van de mest met de eerdkaar**

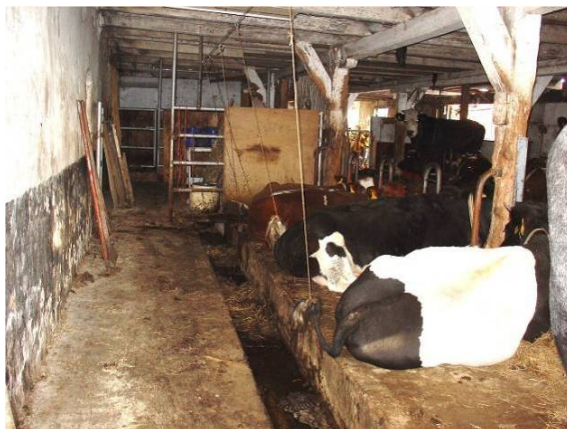
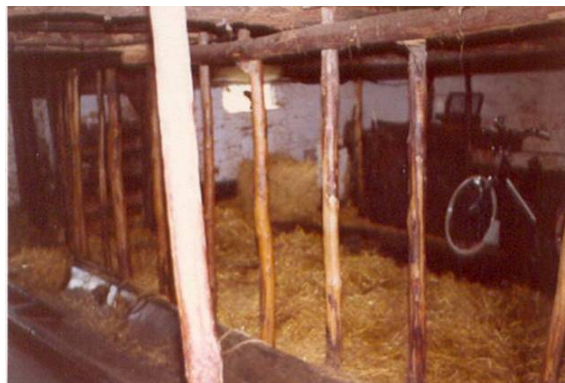
**Links: foto van een stenen koedam met grup. Boven: een stenen voergoot en stalrepels**

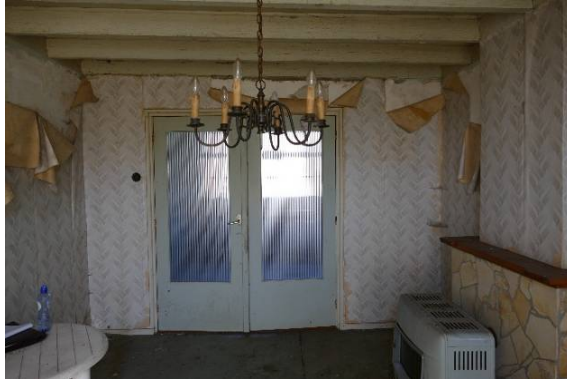
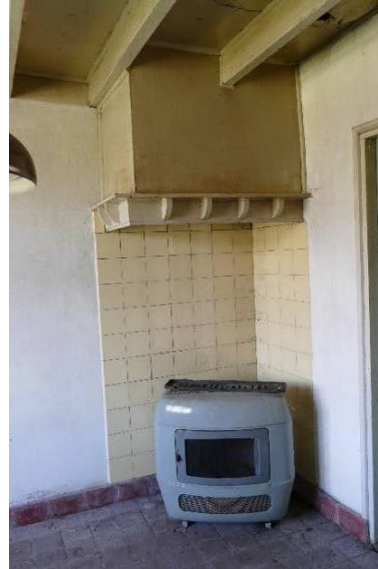
Boven: nieuwe huiskamer met klein schouwje voor haard. Rechts: de nieuwe schouw in de keuken voor een kookkachel. Kamer en keuken zijn met elkaar verbonden door middel van twee draaideuren.

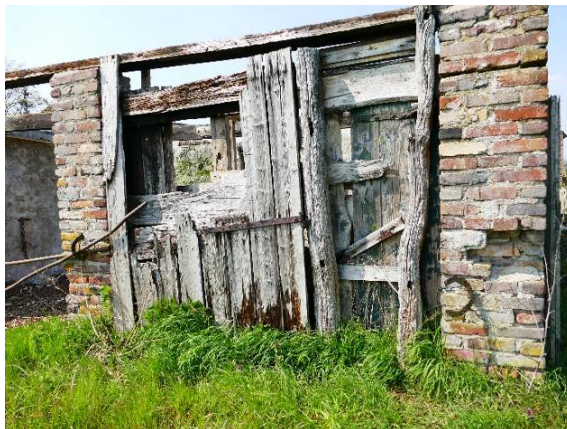
*Op het erf bevindt zich nog het vervallen restant van een voormalig kippenhok. Het is later gebruikt als varkensschuur. Een tweede kippenhok bevond zich ter plaatse van het witte deel van de eindgevel van de boerderij.*

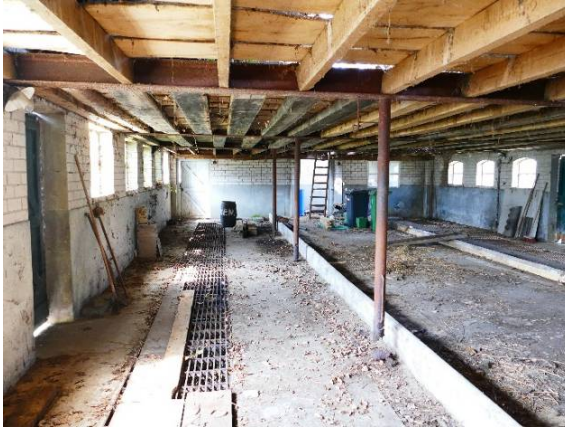
*Het verbouwde schuurgedeelte voor de stalling van de vergrote veestapel..*

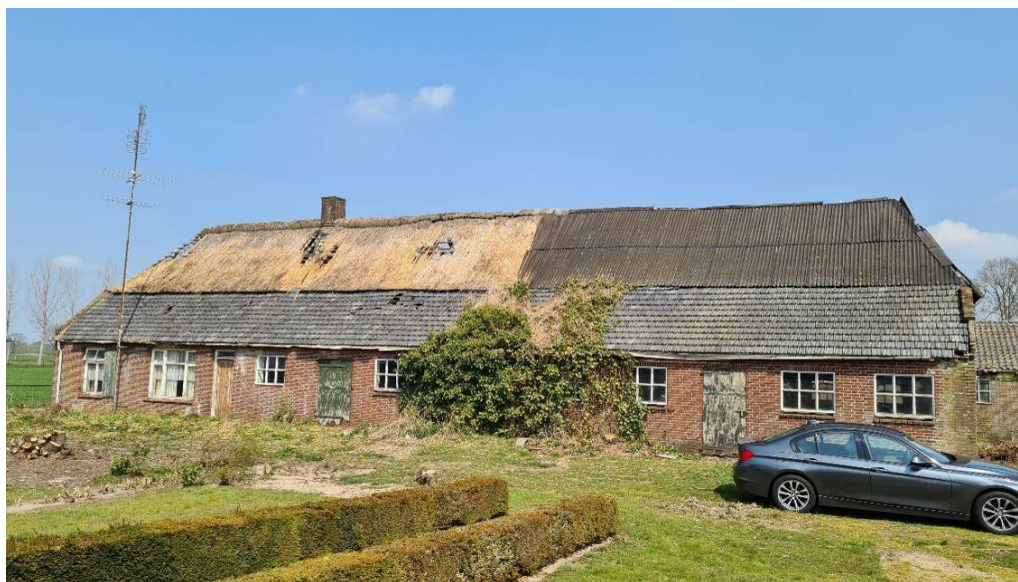
**De nieuwe gevel staat voor de oude voorgevel.**

De voorgevel is over de volle lengte gericht naar de straat Krijtenburg en loopt er evenwijdig mee. Het aanzicht vanaf de straat op de voorgevel wordt echter deels belemmerd door het nieuw gebouwde woonhuis. De voorgevel is geheel met een nieuwe rode steen opgetrokken in een mengvorm van wild- en kettingverband. Bij het woongedeelte is de nieuwe gevel voor de bestaande gevel gebouwd met een spouw ertussen. De twee bladen zijn met elkaar verbonden door op regelmatige afstand een kops aangebrachte steen in het bestaande geveldeel te laten vallen. Hiertoe is telkens een stukje van de oude gevel uitgehakt. Bij het bedrijfsgedeelte is de gehele gevel vernieuwd met aan de binnenzijde een kalkzandsteen.

De gevel heeft van links naar rechts een 4-ruits venster met boven klepraam en onder twee draairamen. Het heeft een schijnluik. Rechts hiervan bevindt zich een groot 6-ruits venster met een driedeling door middel van twee verticale stijlen. De twee buitenste bovenramen zijn klepramen. De twee vensters hebben een bruin keramische lekdorpel. Rechts van deze vensters bevindt zich de voordeur met een smal liggend bovenlicht. De voordeur bevindt zich aan de rand van het woongedeelte vlak voor de brandgevel met de schoorsteen. Hierna begint het bedrijfsgedeelte waarin het onderscheid tussen stal en schuur in de nieuw opgetrokken gevel niet meer is waar te nemen. Achtereenvolgens bevinden zich hier van links naar rechts een stalraam, loopdeur, vijf stalramen, een loopdeur en twee stalramen. De stalramen zijn alle 6-ruits, rechthoekig en van beton. Aan de onderzijde hebben ze een ventilatiesleuf van stenen op zijn plat die tevens dient als lekdorpel. Bij het eerste stalraam geheel links ontbreekt deze. Het middendeel van de gevel is begroeid met klimop, die reikt tot over het onderste deel van het dak. Het dak heeft een ruïneuze halfronde goot van pvc.

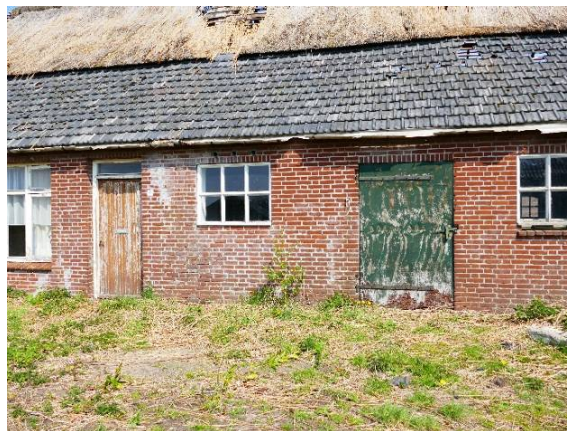
**Overgang woongedeelte en stal**

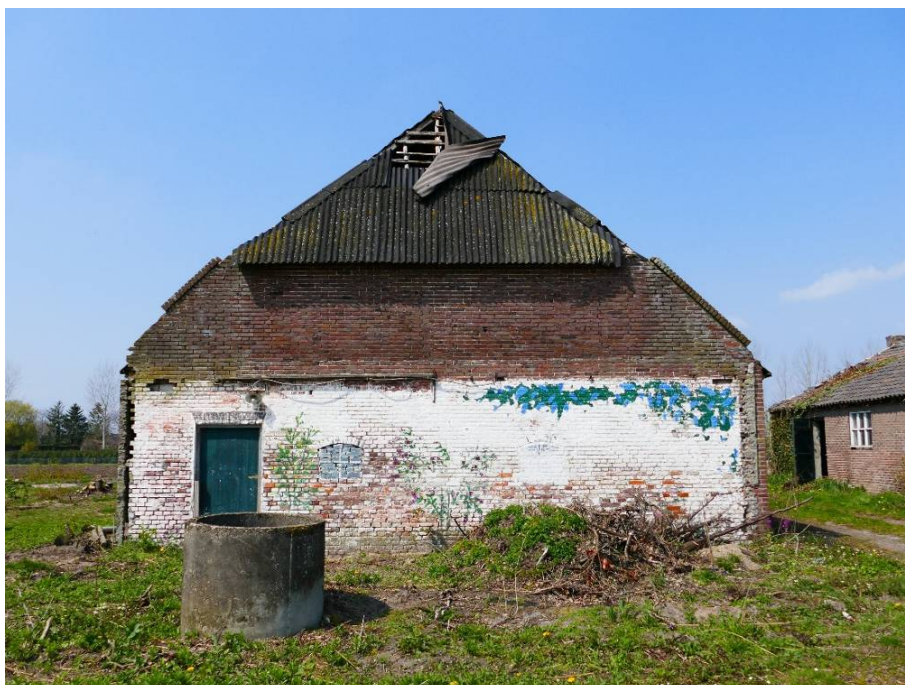
**De afdruk van de voormalige afgang, gebouwd als kippenhok. Daar voor staat een gemetselde waterput met betonnen ring.**

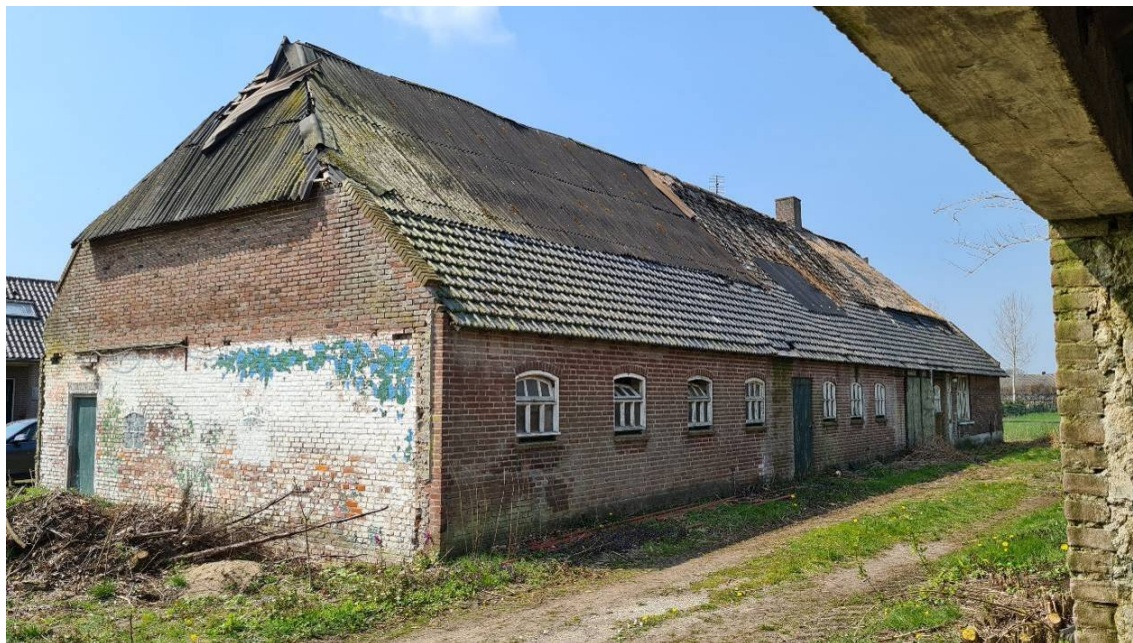
**Eindgevel is nog origineel en in kruisverband opgetrokken. Achtergevel van het bedrijfsgedeelte is uit de jaren zestig.**

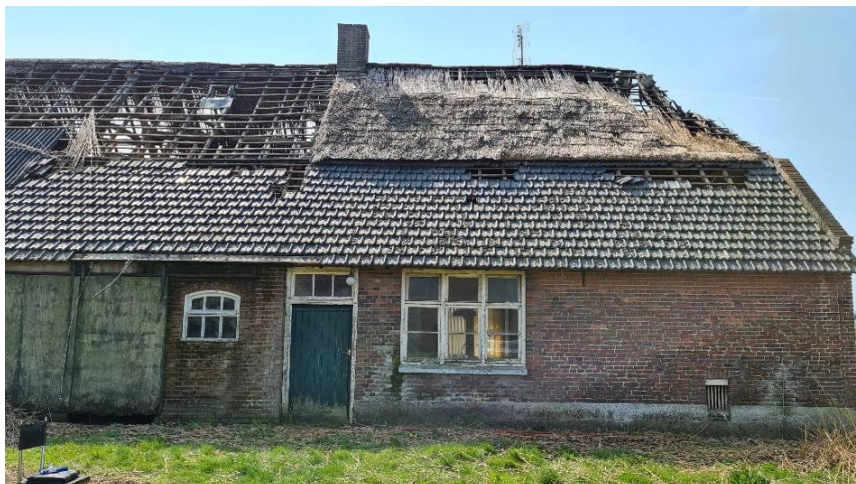
*De achtergevel van het woongedeelte heeft nog het originele metselwerk. De gevel van dit deel ligt iets terug. Het grote keukenraam is in de jaren vijftig in de plaats gekomen van een kleiner geutraam.*

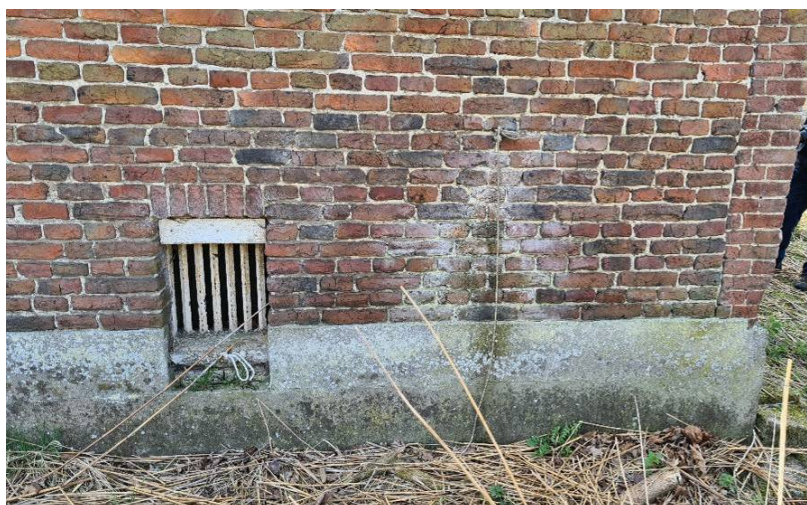
*Het keldergat met tralies. Vanwege de ventilatie had het kelderraam vroeger nooit glas. Bij Krijtenburg 9 is dit altijd zo gebleven.*

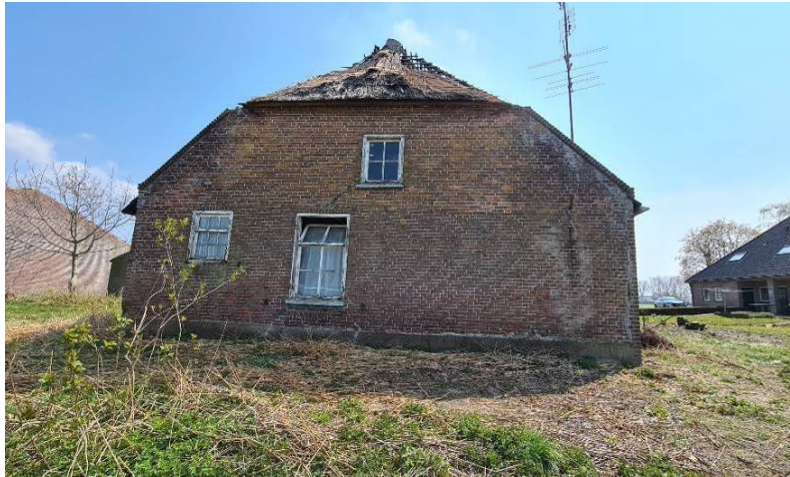
*Kopgevel met op de achtergrond de naast de boerderij gelegen woning.*

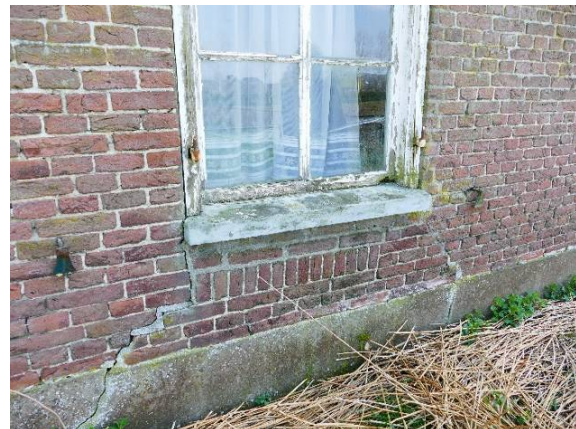
In de gevel bevindt zich een drietal vensters. Te oordelen naar de bouwsporen van de in oorsprong smallere rollagen boven en onder de vensters zijn het allemaal vergrote exemplaren uit een latere fase. Links in de gevel bevindt zich het 9-ruits schuifraam van de opkamer. Aan de rollagen onder en boven is te zien dat het oorspronkelijke raam smaller was. In het kozijn zitten aan weerszijden de ingeslagen duimen van de voormalige luiken met in de gevel de ijzeren wervels. Links van het midden heeft de gevel een 6-ruits venster, waarvan het bovenste deel een klep is. Ook hier heeft het kozijn ingeslagen duimen met in de gevel twee wervels voor de niet meer aanwezige luiken. Onder het venster is het bouwspoor in de vorm van een lagere en

kortere rollaag, wat aangeeft dat het oorspronkelijke venster lager zat en kleiner was. Het venster heeft een gecementeerde lekdorpel. In het midden boven bevindt zich een 4-ruits zolderraam met eronder een kortere rollaag, wat aangeeft dat ook hier oorspronkelijk een kleiner raam zat. Het zolderraam heeft een gecementeerde lekdorpel. Geheel rechts in de gevel zit een staafanker en aan de twee zijkanten een schuin liggend exemplaar, dat verbonden is met de gording van de kap.

*Onder: De drie vensters in de kopgevel waren oorspronkelijk kleiner.*

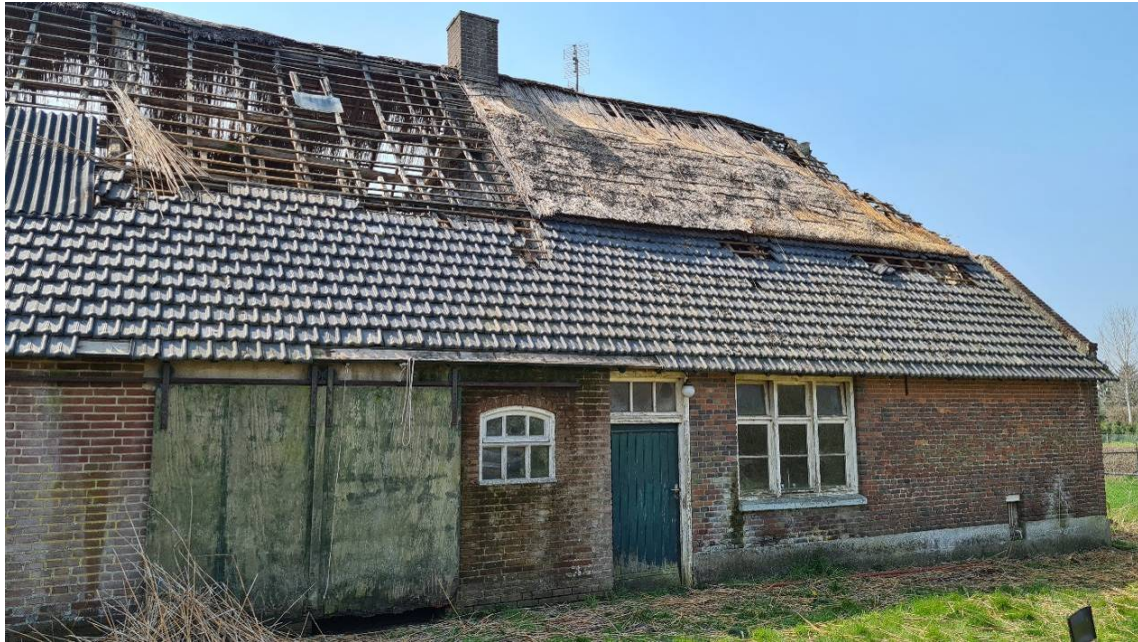
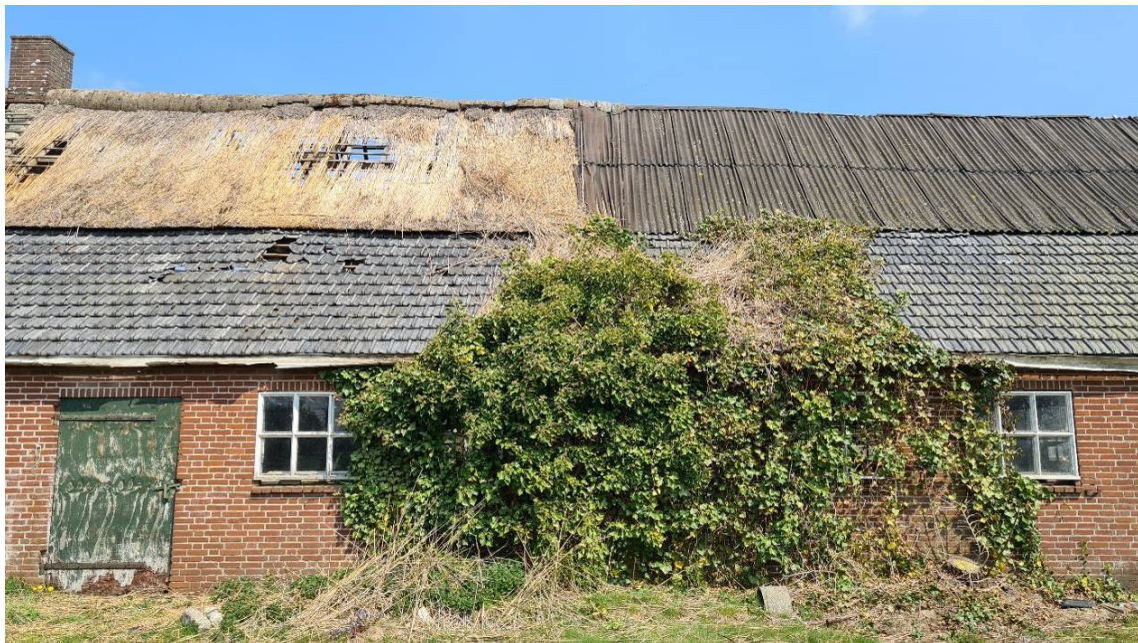
De dakbedekking bestaat uit riet met een voet van gesmoorde kruispannen. De hoogte van het pannengedeelte komt overeen met de lengte van de rollagen bij de schuine delen van de korte gevels. Deze rollagen lijken tegelijk met de gevel te zijn aangebracht, wat er op wijst dat het dak altijd een voet van pannen moet hebben gehad. Dit strookt echter niet met het onderste deel van de kapconstructie, dat dan nogal zwak is uitgevoerd. Het dak heeft twee identieke wolfeinden met rietbedekking. De nok bestaat uit nokvorsten van beton. Het rieten dak is in zeer slechte staat en op het bedrijfsgedeelte is het reeds lang vervangen door geteerde golfplaten van geperst karton. De schoorsteen bevindt zich nog op de oorspronkelijke plaats.

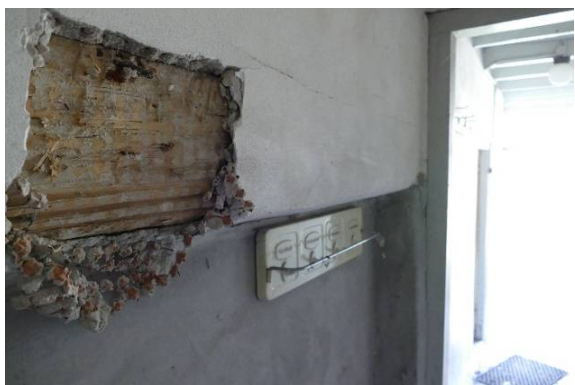
In de doucheruimte zit achter het stucwerk de originele schouw balk verborgen

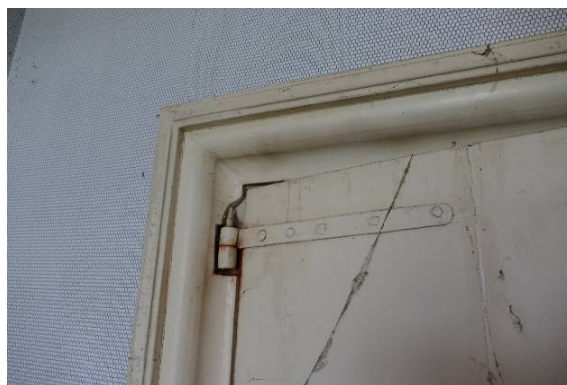
Deur met origineel hangwerk dat bevestigd is met hand gesmede nagels.

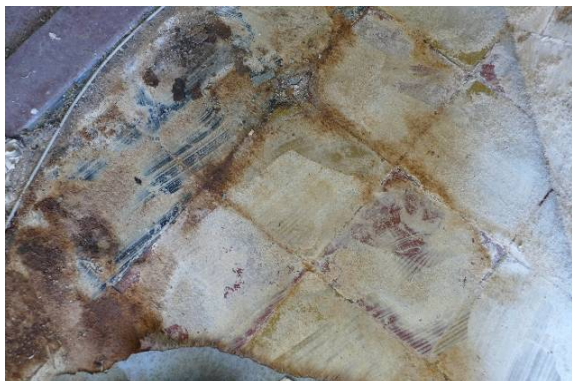
Onder het verlijmd tapijt in de huiskamer liggen de originele plavuizen.

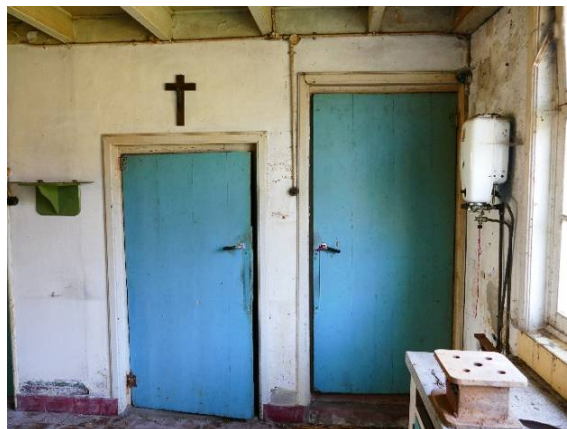
De originele deuren van kelder/opkamer zijn aan de zijde van de keuken vlak en aan de andere kant opgeklampt.

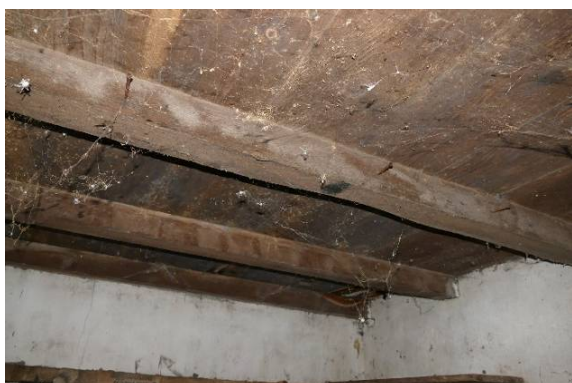
Het balkenplafond van de kelder heeft brede delen en is de vloer van de opkamer.

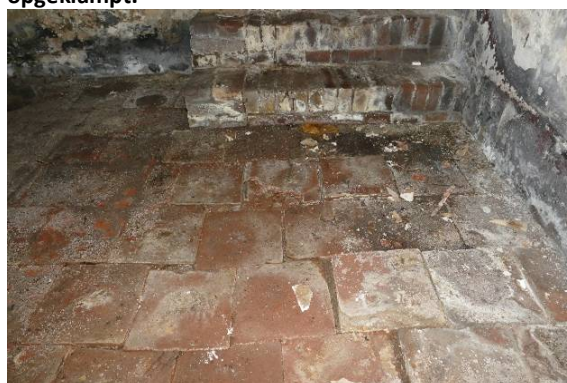
De stenen trap en plavuizenvloer van de kelder zijn geheel uit de bouwtijd.

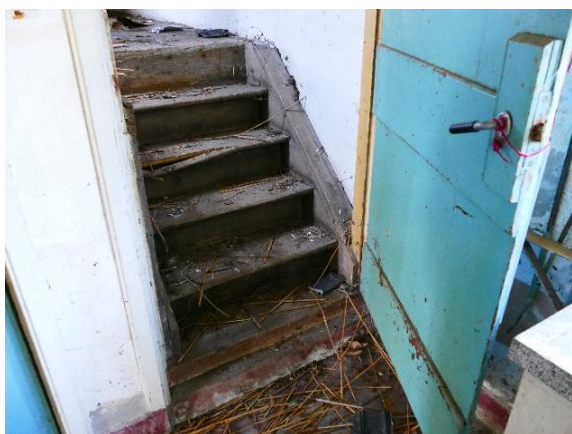
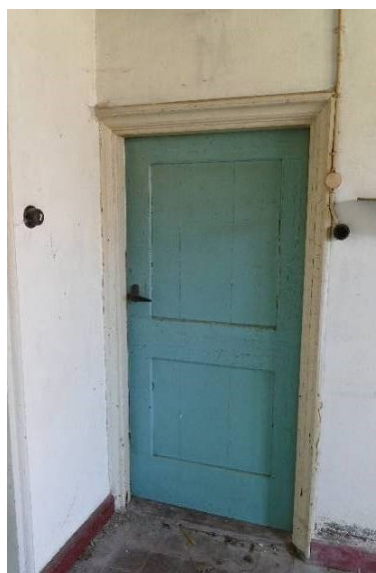
Boven: originele trap naar opkamer met de opgeklampte binnenzijde van de deur. Rechts: deur met opgeklampt paneel in een deftig kozijn.

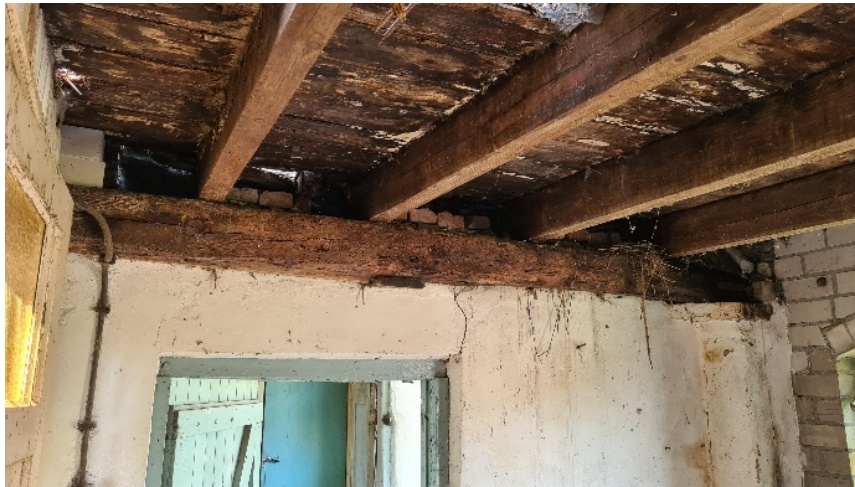
*De eerste trekbalk ligt vlak achter de brandgevel.*

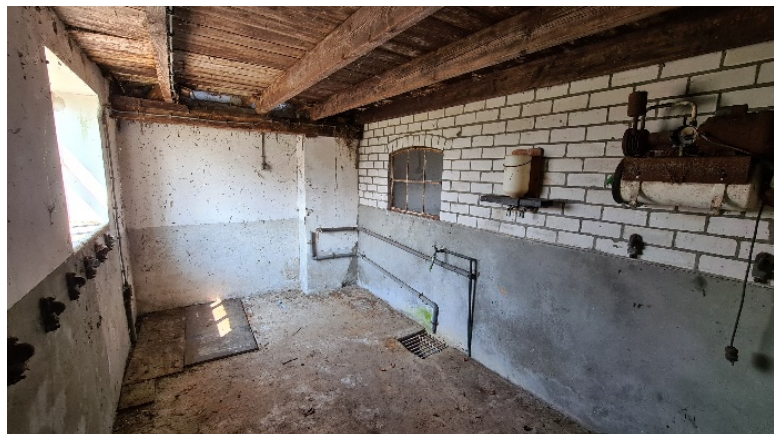
*De melkkamer achter de brandgevel in de tussenruimte Geheel achter de trekbalk.*

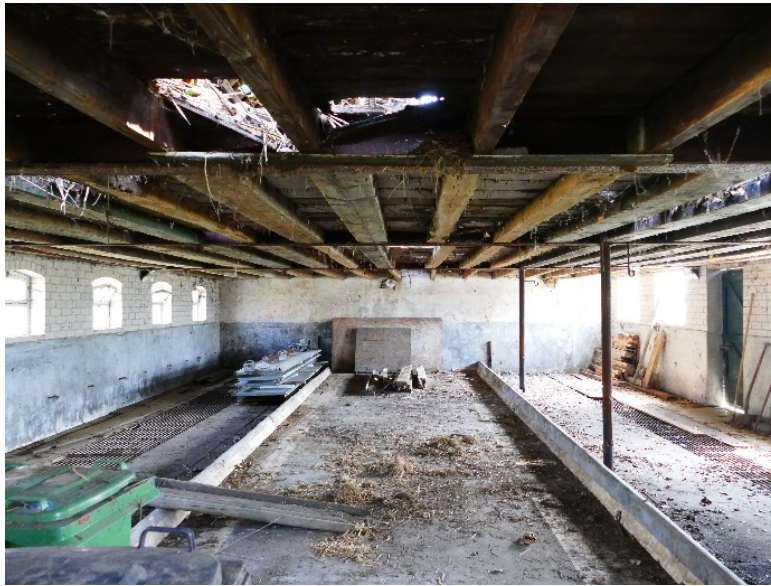
*Waar voorheen de trekbalken lagen, liggen sinds de verbouwing in de jaren zestig stalen H-profielen. Hierop liggen robuuste gekantrechte ribben van diverse houtsoorten (eik, populier, naaldhout)*

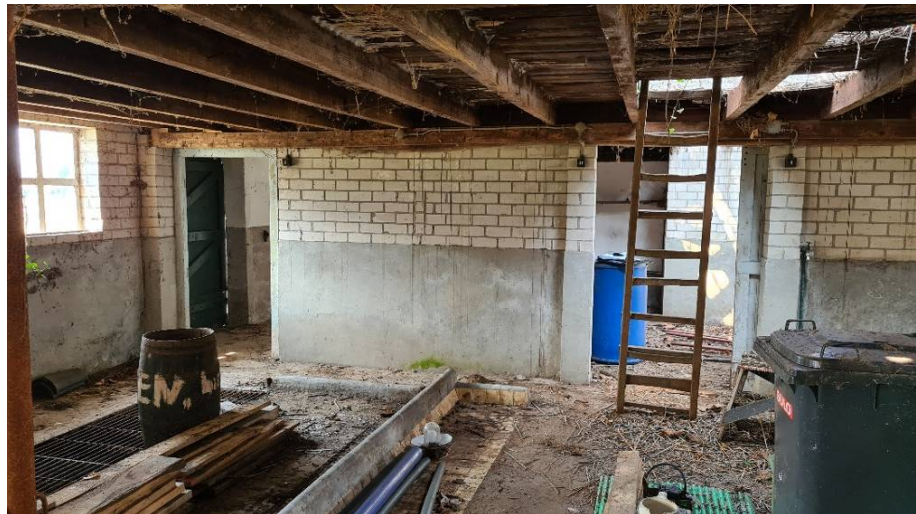
*De tweede trekbalk ligt vlak achter de muur op de grens van tussenruimte en stal*

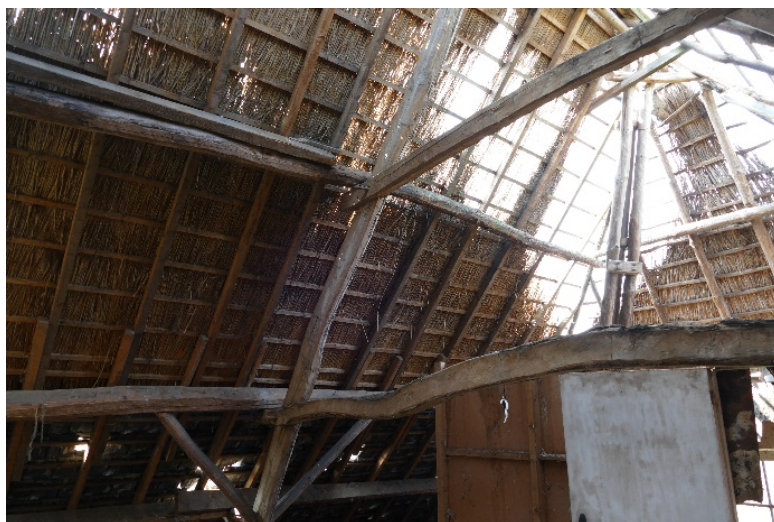
*Bij het kapspant boven het woongedeelte is de onderste ligger naar boven gebogen. Dit waarschijnlijk om er gemakkelijker onderdoor te kunnen lopen.*

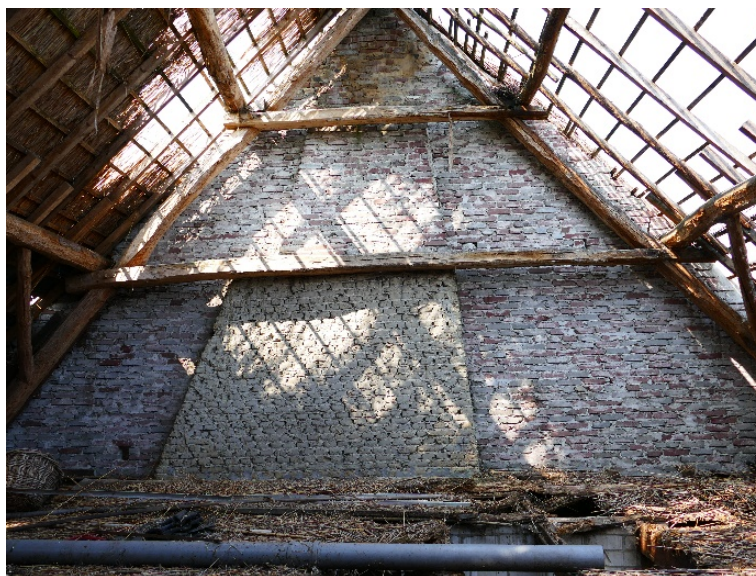
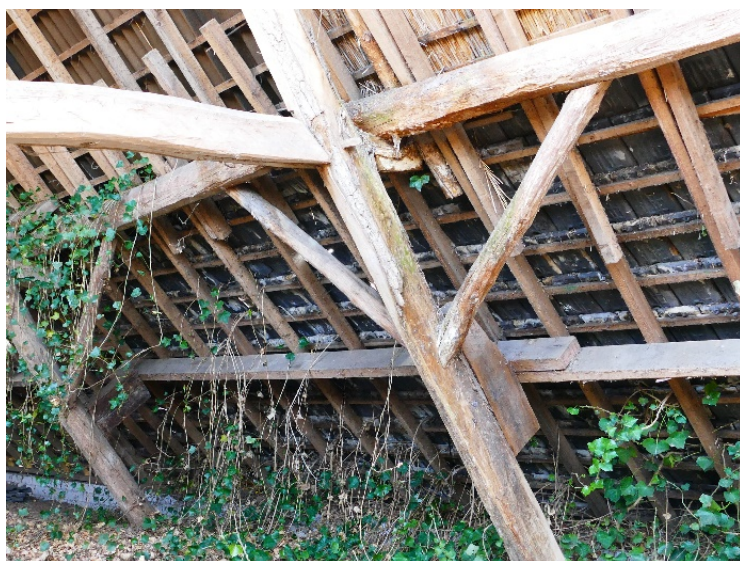
*Het tweede kaspant ligt vlak achter de brandgevel. Het onderste brede deel van het schoorsteenkanaal is met zonnepakstenen opgemetseld.*

*Detail kaspant boven de stal. De bovenste gording is origineel. Hij is van afgevlakt grenen en heeft windschoren. De onderste is er later bijgekomen en is van gezaagd vuren.*

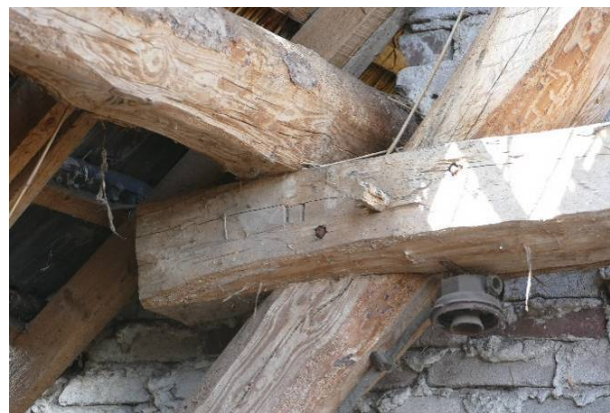
*Detail kaspant en gording. De ligger is aan het spantbeen bevestigd door middel van een toognagel en een hand gesmede nagel. Alle hout is grenen. De ligger heeft het telmerk 2 in streepjes, met de beitel aangebracht.*

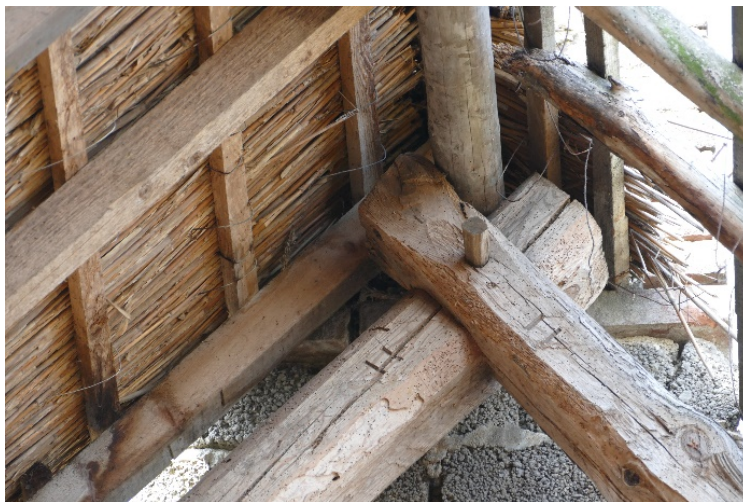
*De top van het kaspant met de nokbalk. De beide spantbenen hebben het telmerk 2. Aan de linkzijde zijn de kasporen van gezaagd vuren. Aan de andere zijde van rondhout dennen.*

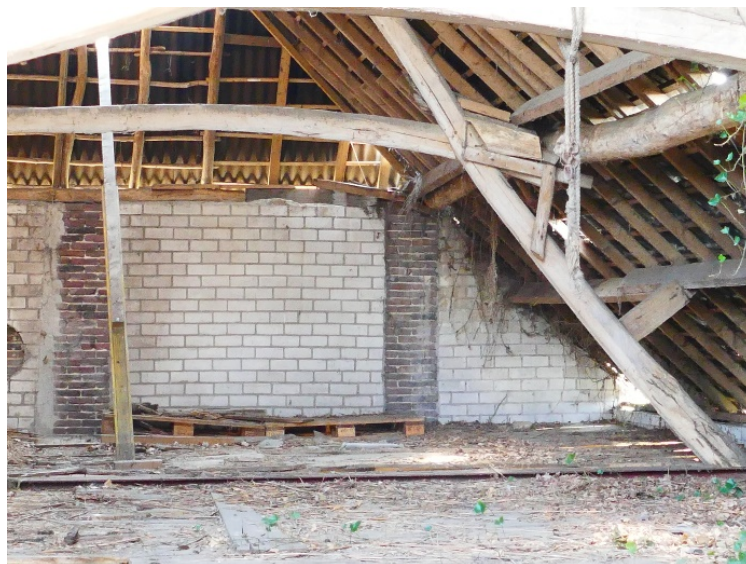
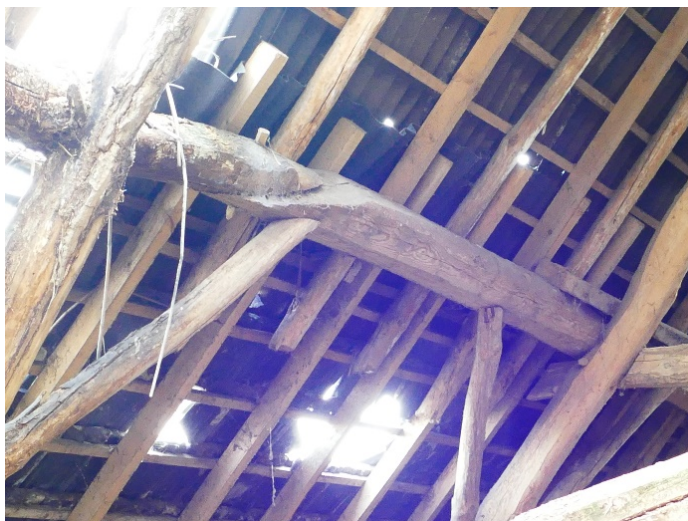
*In het schuurgedeelte zijn de kaspanten primitiever uitgevoerd dan boven het woon- en stalgedeelte. Het laatste spant voor de eindgevel is geheel van rondhout. De twee donkere verticale kolommen in de eindgevel zijn de penanten. De tussenruimten zijn later met kalkzandstenen opgevuld. De eindgevel heeft drie penanten.*

*Een deel van de kap met praktisch allemaal rondhout. Links een las in de gording, met toognagel. De ligger van het linker spant is losgeraakt en hangt schuin naar beneden (rechts onder).*
