**RAPPORT**  
**Vooronderzoek**  
**Jasmijnstraat 11(a) te Sint-Oedenrode**

Aeres Milieu projectnummer AM18620

Definitief

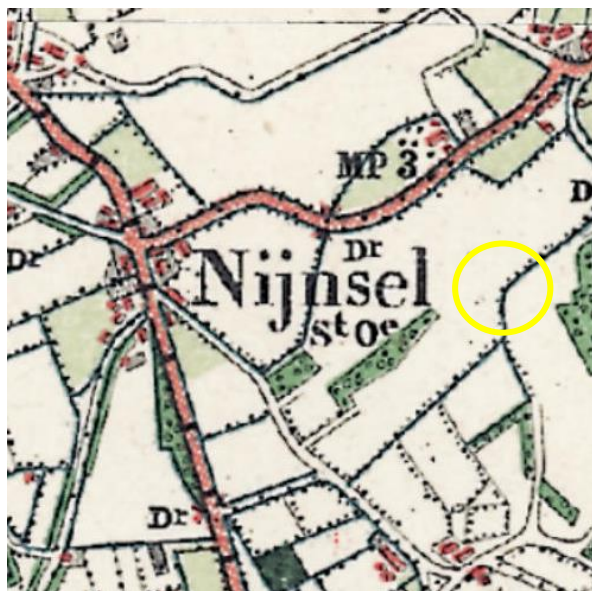
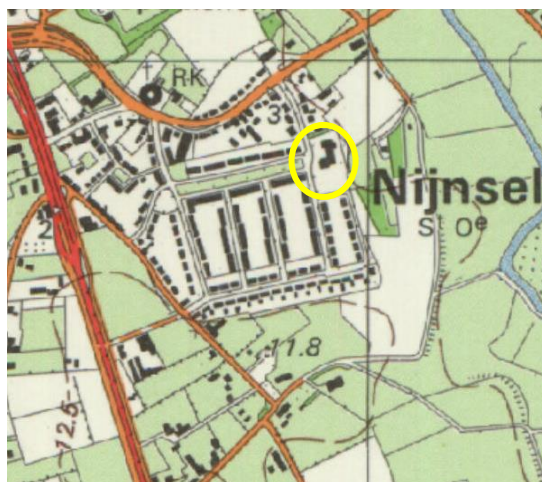
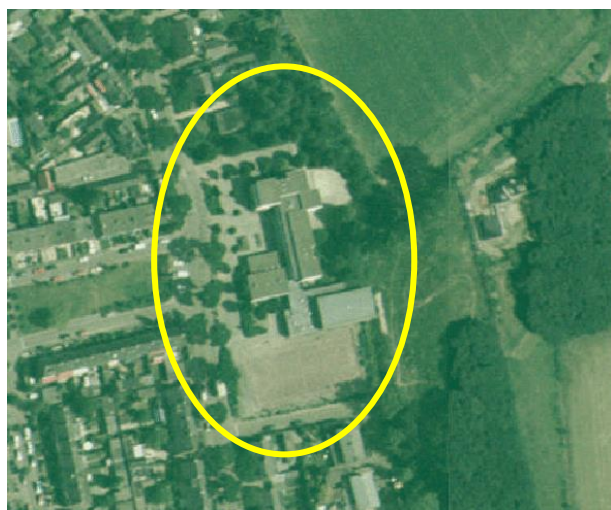
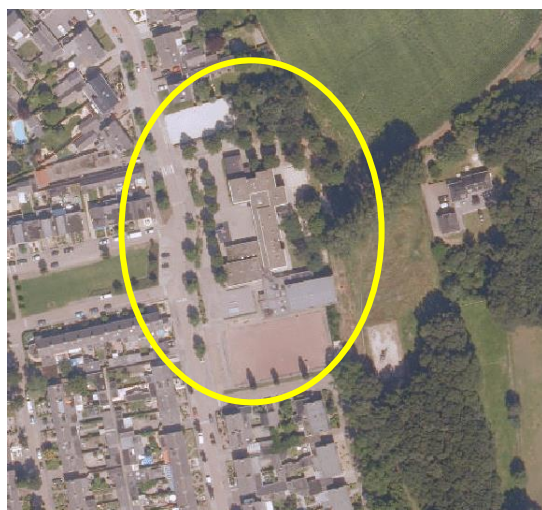
Afbeelding 3a t/m 3f: geraadpleegde historische kaarten (bron kaarten: topotijdreis.nl en bodematlas Noord-Brabant)

In het kader van het vooronderzoek is historisch kaartmateriaal bestudeerd. De ontwikkeling van de planlocatie en directe omgeving is weergegeven op onderstaande topografische kaarten (afbeelding 2a t/m 2f). Uit de kaarten van 1930 en 1960 is af te leiden dat de locatie en de directe percelen in gebruik zijn als agrarisch bouwland/weiland. Door de locatie stroomt een watergang die in de jaren 70 omgelegd wordt in oostelijke richting samen met enkele flinke uitbreidingen van de bebouwde zone van Nijnsel.

Hierbij worden de Jasmijnstraat en de omliggende straten aangelegd. Het plangebied is nog onbebouwd en lijkt als weiland of als grasland in gebruik. De sloot loopt langs de oostrand van het plangebied. Op de kaart uit 1983 is de huidige bebouwing (school) voor het eerst waar te nemen. Omstreeks 2000-2003 is de woning noordelijk van de school gesloopt. In 2001 is noordelijk aan het schoolgebouw een uitbreiding gerealiseerd. Omstreeks 2011-2012 is het noordelijk braakliggend perceel in gebruik genomen als parkeerterrein.

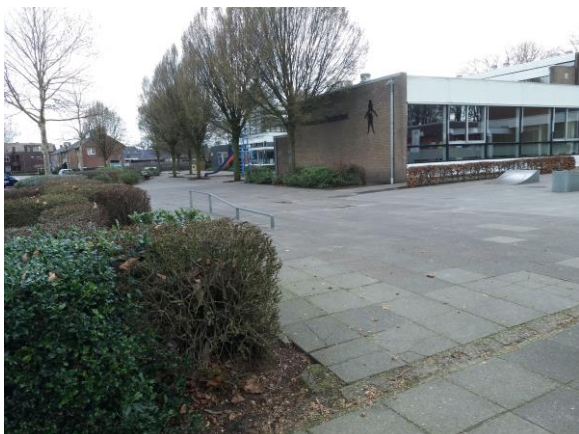
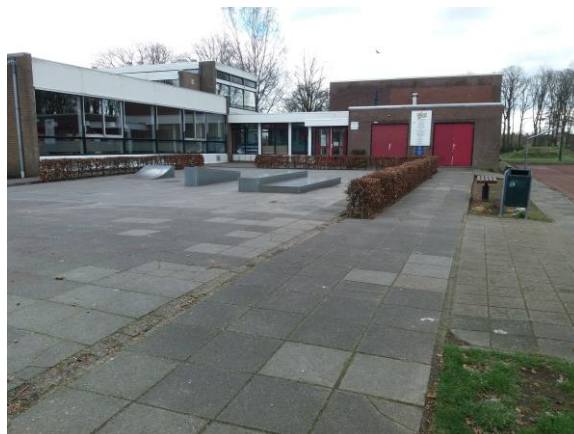
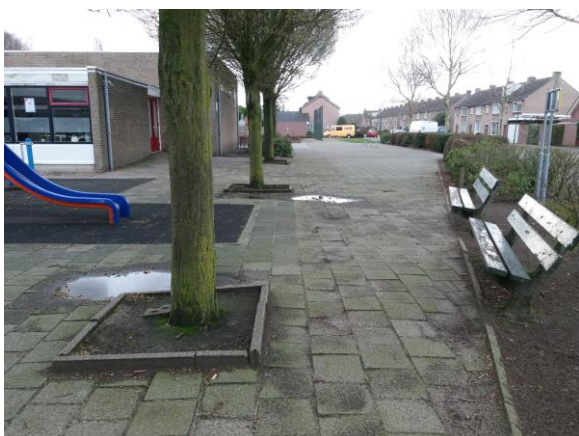
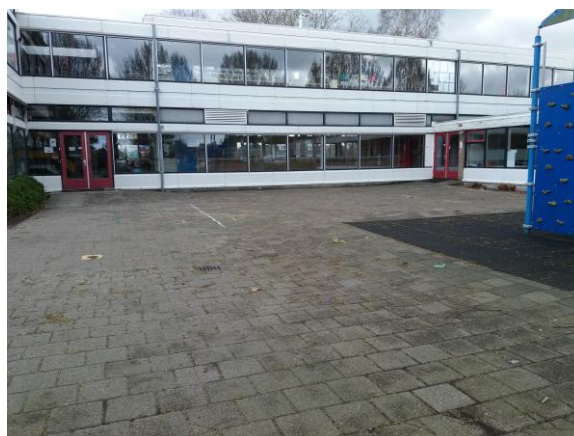
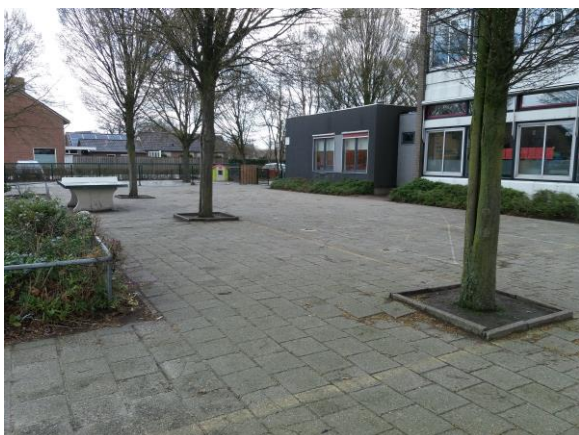
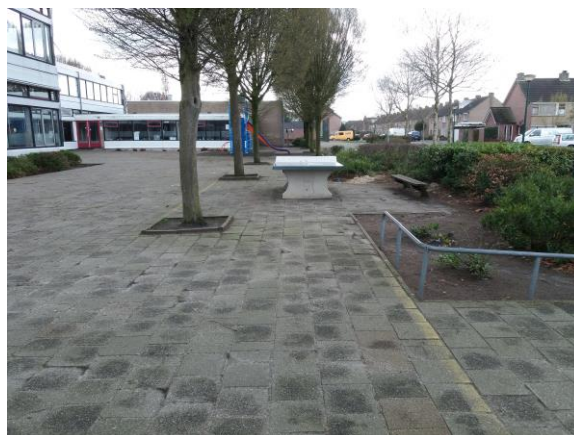
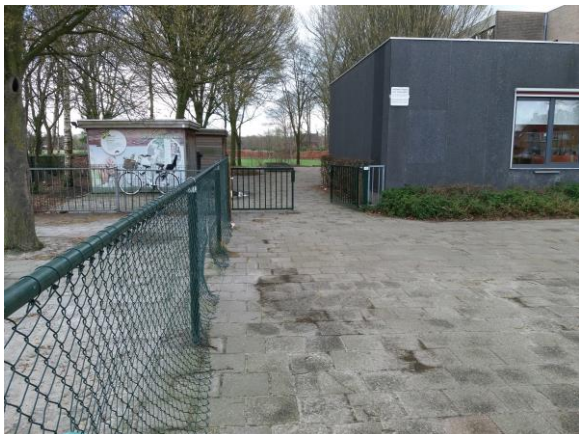
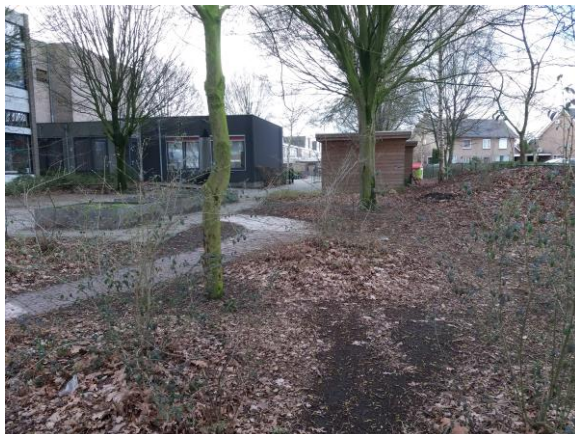
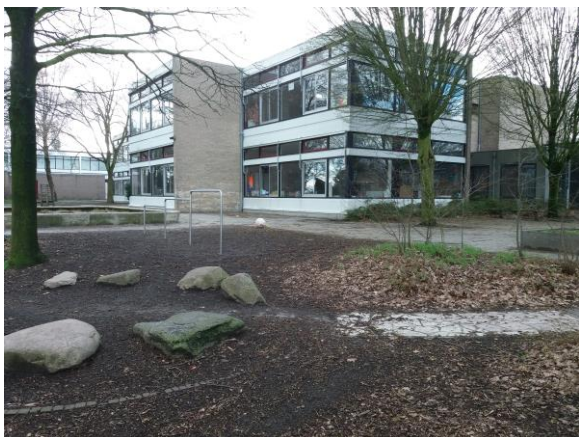
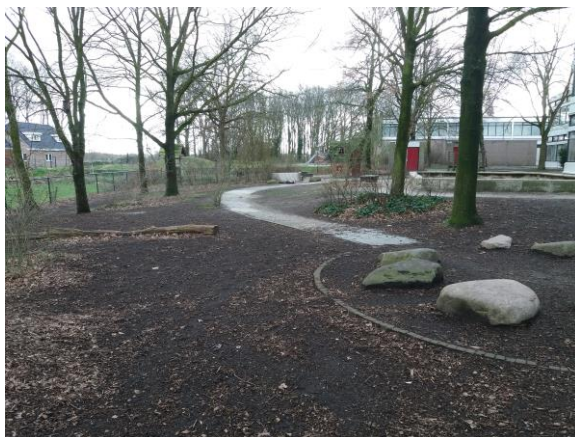
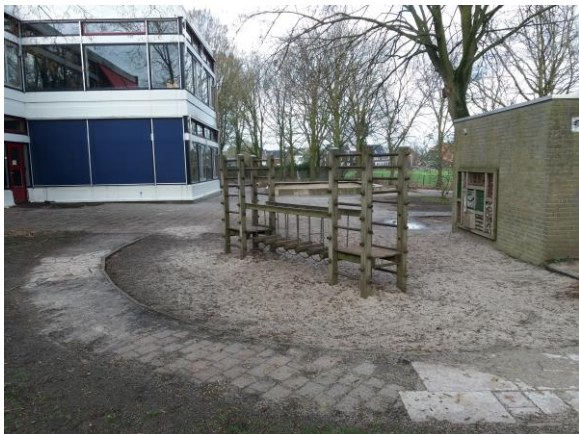
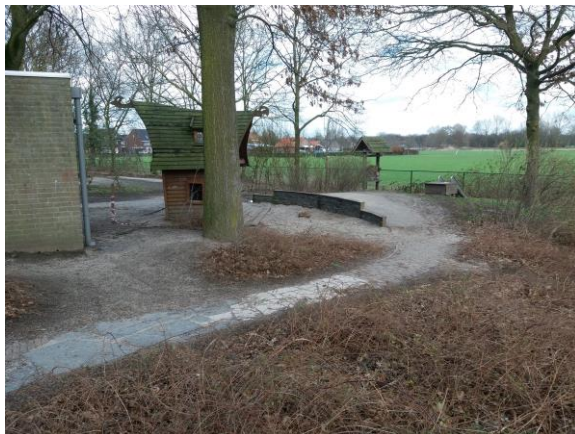
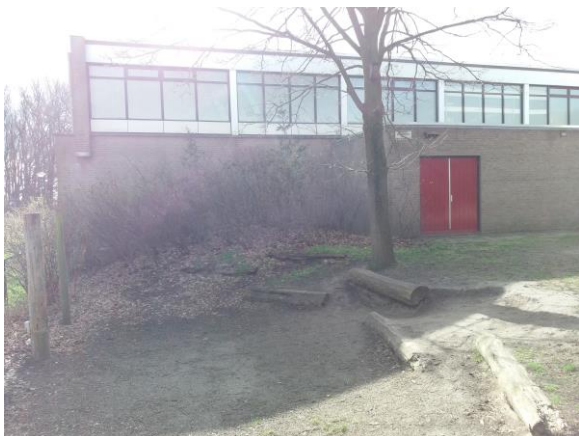
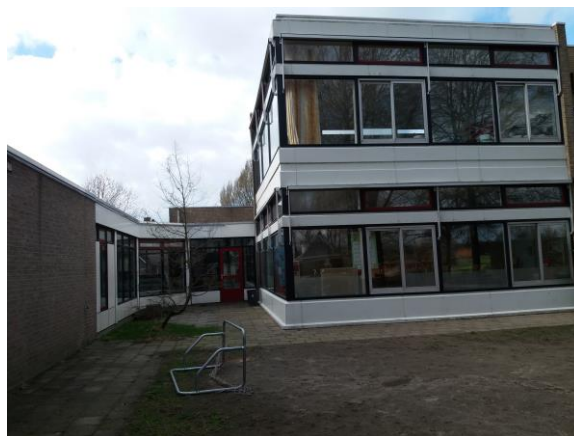
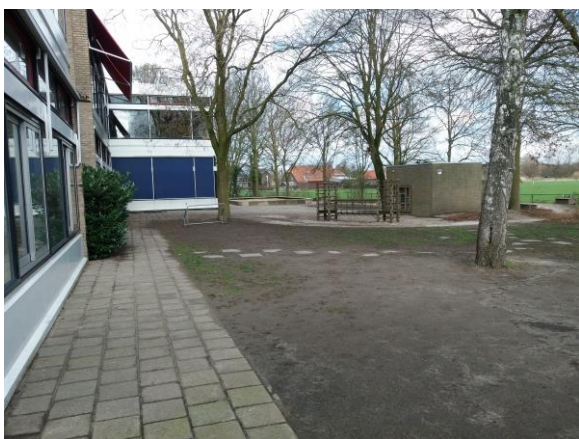
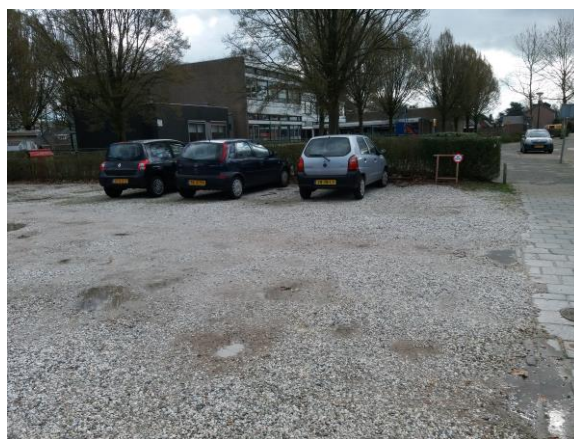
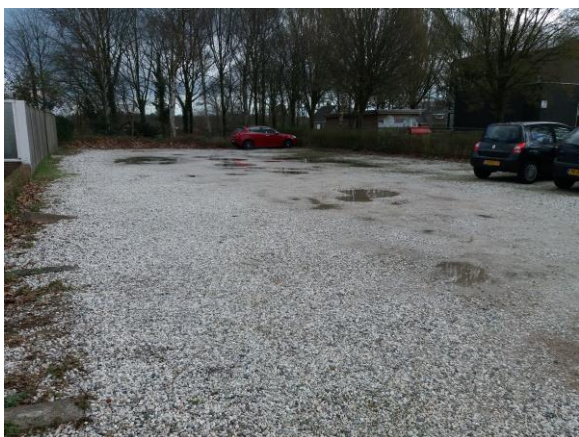
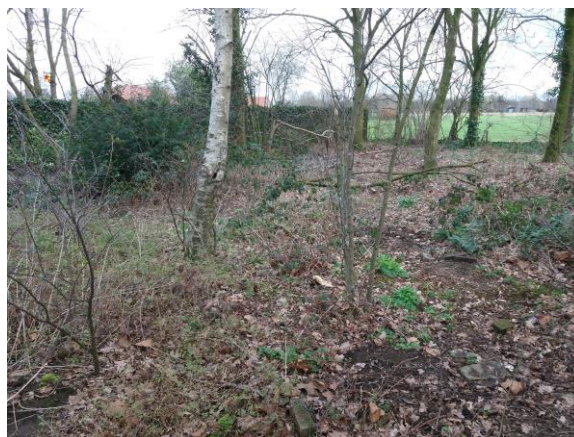
Foto's onderzoekslocatie

Op 9 maart 2019 is een terreininspectie uitgevoerd. Hierbij is gelet op het terreingebruik en de aanwezigheid van potentiële verontreinigingsbronnen (brandstoftanks, chemicaliënopslag, stookplaatsen, afvalhopen, asbestverdachte materialen e.d.). Een fotoreportage van de onderzoekslocatie is opgenomen in bijlage 3.

Het plangebied ligt aan de Jasmijnstraat in het oostelijke deel van de bebouwde kom van Nijnsel. Momenteel is het plangebied deels bebouwd (huidige school) en in gebruik als verhard erf (speelplaats) en tuin.

In het westen en noorden wordt het plangebied begrensd door de Jasmijnstraat, in het noorden door bebouwing aan de Jasmijnstraat, in het oosten door een sloot met grasland en in het zuiden door een verhard sportveld.

Er zijn geen waarnemingen gedaan die wijzen op de aanwezigheid van bodemverontreinigingen of bronnen van verontreinigingen.

Geadviseerd wordt om ten behoeve van de aanvraag van een Omgevingsvergunning voor de geplande nieuwbouw een bodemonderzoek uit te voeren conform NEN5740. Geadviseerd wordt om het bodemonderzoek uit te voeren na sloop.
