# Verkennd bodemonderzoek Lieshoutseweg 52 te Nijnsel

Aeres Milieu Projectnummer : AM21355  
Status rapport : Definitief (versie 1)  
Datum : 10 maart 2022

Opdrachtgever : Accent adviseurs  
Luchthavenweg 13E  
5657 EA Eindhoven

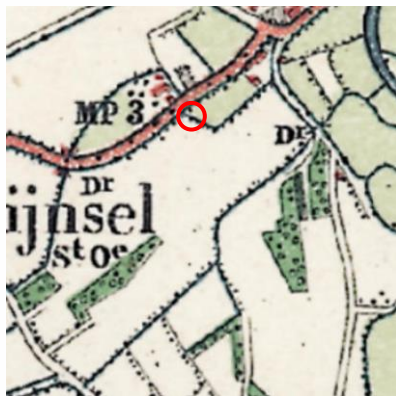
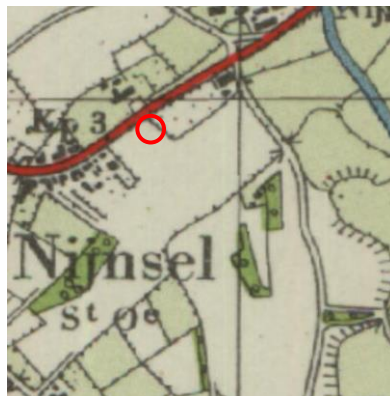
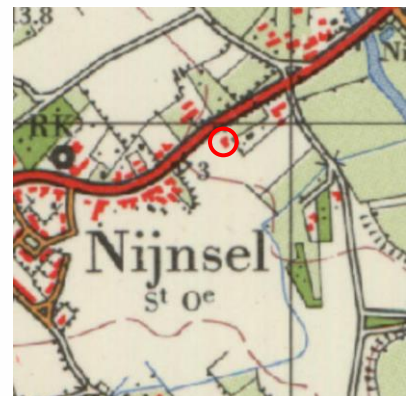
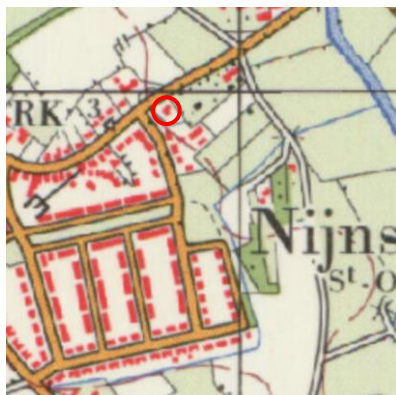
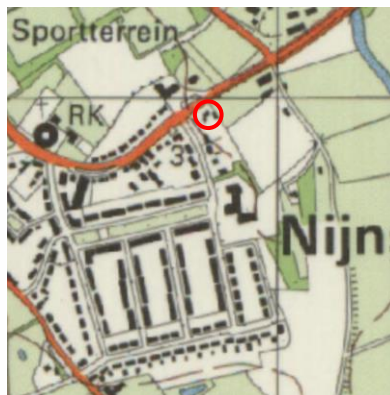
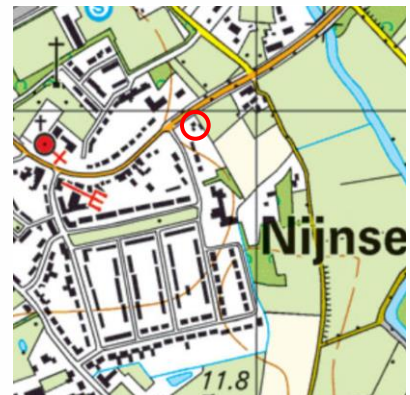
Afbeelding 2: geraadpleegde historische kaarten (bron kaarten: topotijdreis.nl)

In het kader van het vooronderzoek is historisch kaartmateriaal bestudeerd. De ontwikkeling van de locatie en omgeving is weergegeven in onderstaande kaartuitsneden. Uit kaartmateriaal is af te leiden dat de onderzoekslocatie tot circa 1960 in gebruik was als agrarisch bouwland. Op de kaart van 1970 is de bestaande woning Lieshoutseweg 52 waar te nemen. De aangrenzende percelen bestaan voornamelijk nog uit agrarisch bouwland. In de periode 1970-1980 is ten westen en zuiden van de onderzoekslocatie woningbouw gerealiseerd.

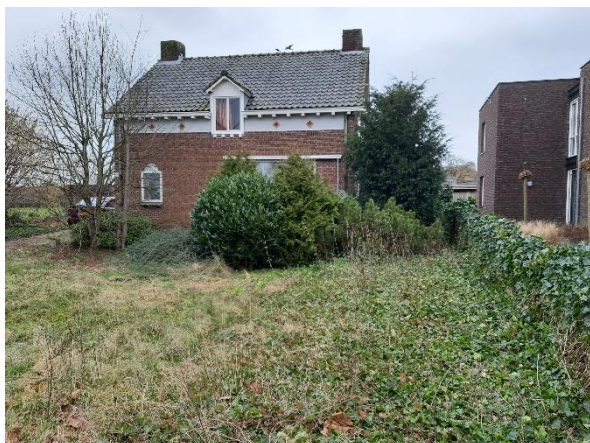
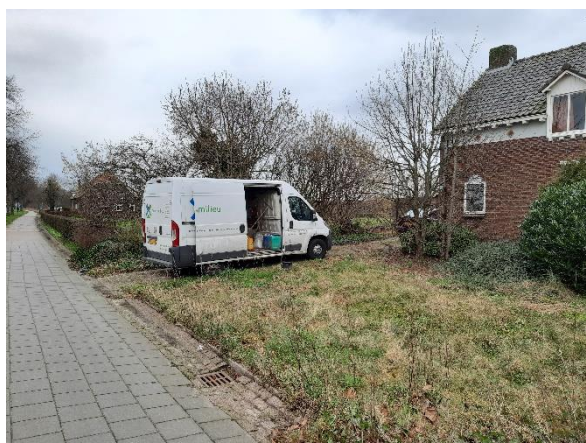
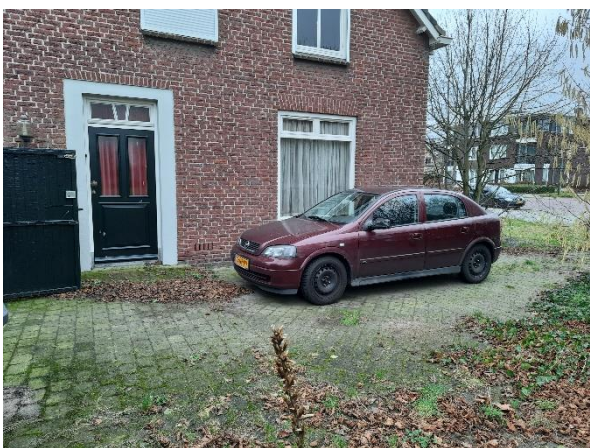
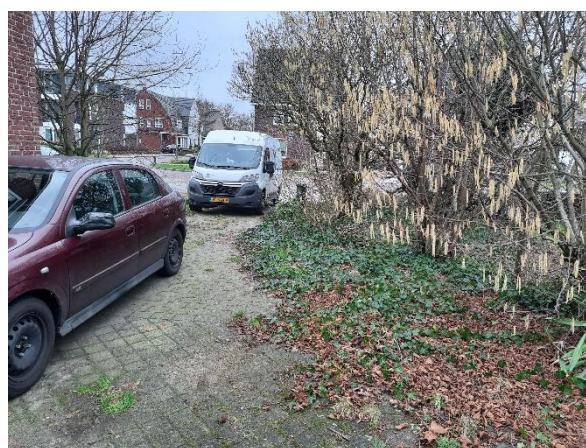
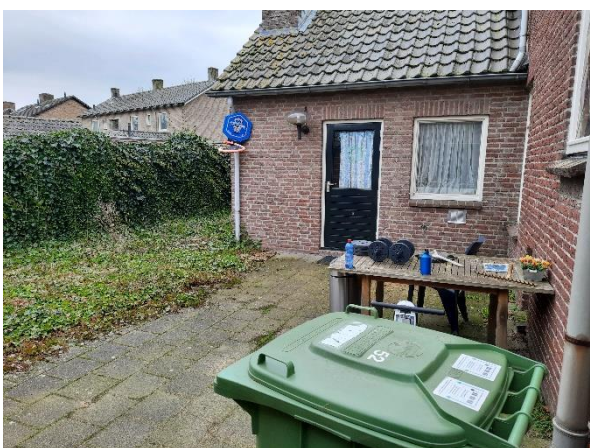
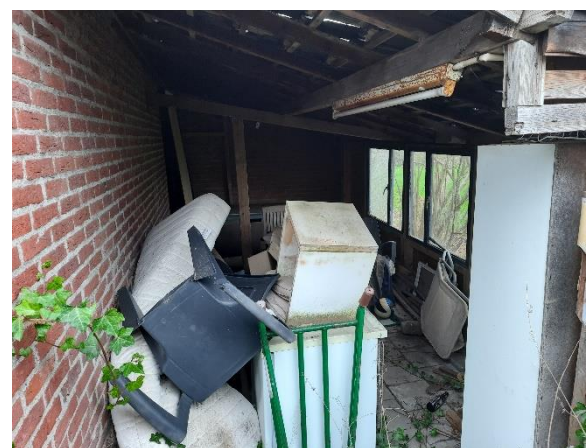
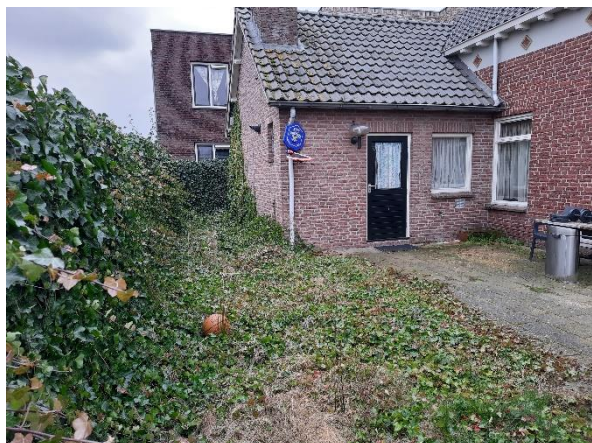
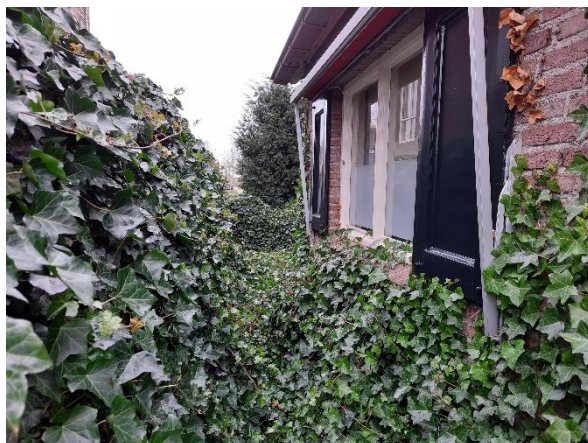
Foto's onderzoekslocatie

Op 8 februari 2022 is een veldinspectie uitgevoerd, hierbij is gelet op het terreingebruik en de aanwezigheid van ondergrondse tanks, stookplaatsen, (half)verhardingslagen, ophogingen, storthopen, dempingen, afgravingen en asbestverdacht materiaal op het terrein. Een fotoreportage van de onderzoekslocatie is opgenomen in bijlage 2.

De onderzoekslocatie is bebouwd met een woning en garage. Vanaf de openbare weg naar de garage ligt een met klinkers verharde oprit. Aan de achterzijde van de woning ligt een klein terras verhard met betegels. Het overig deel van de locatie is ingericht als tuin.

Er zijn geen waarnemingen gedaan die wijzen op de aanwezigheid van bodemverontreinigingen of bronnen van verontreinigingen. Tijdens de veldinspectie is op het terrein geen asbestverdacht materiaal aangetroffen.
