**RAPPORT**  
**Vooronderzoek bodem conform NEN 5725**  
**Markt-Kapittelhof te Sint-Oedenrode**

Aeres Milieu projectnummer AM17025

Definitief

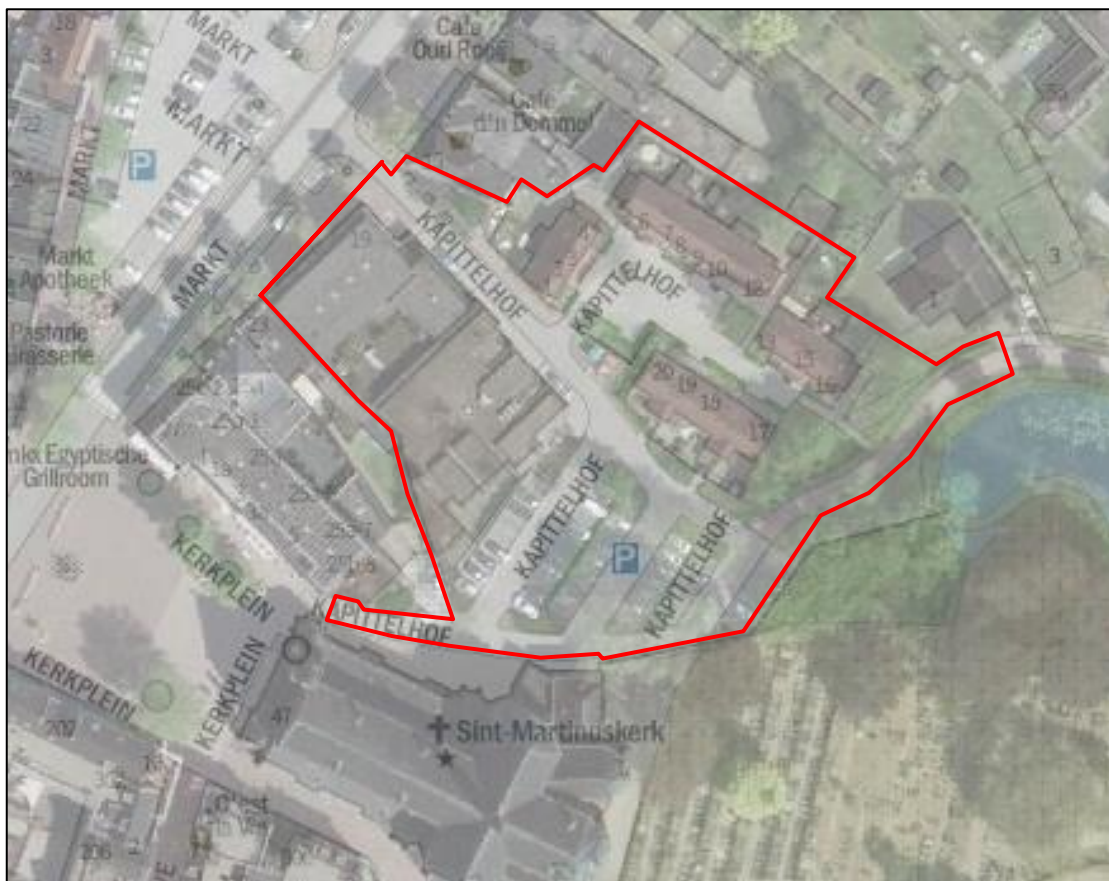
Afbeelding 1: Luchtfoto 2016 en topografische ondergrond met rood omlijnd de onderzoekslocatie [Bron luchtfoto: PDOK-viewer]

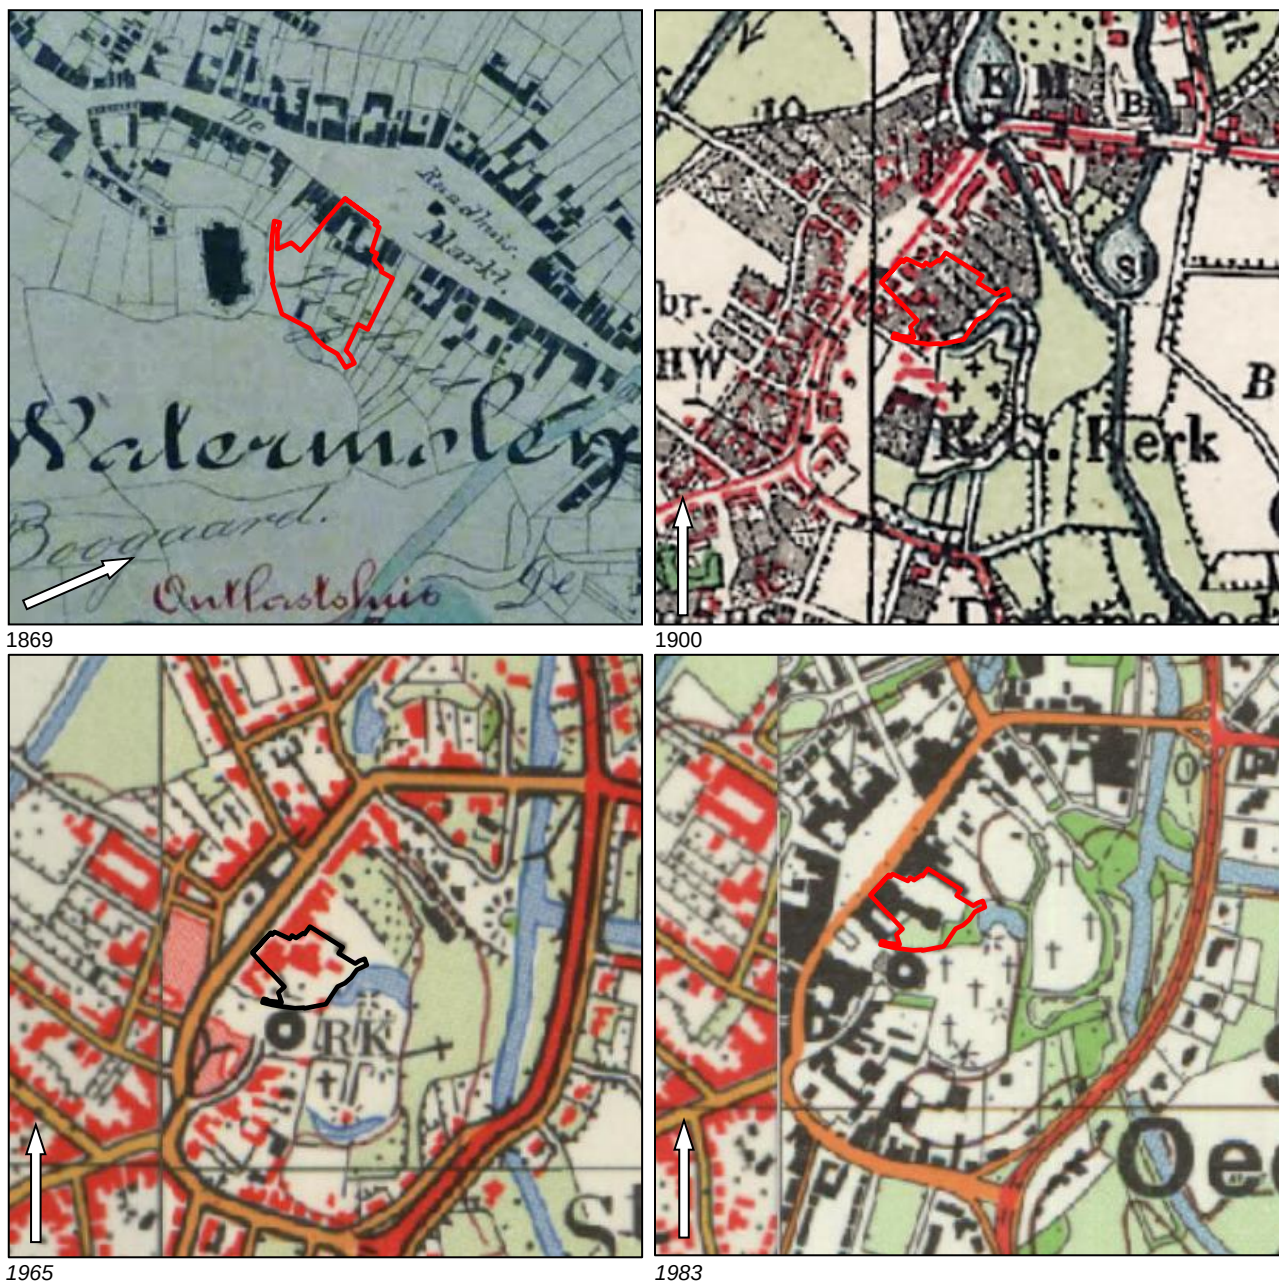
Afbeelding 3: Geraadpleegde historische kaarten met aanduiding plangebied (bron: topotijdreis.nl)

In 1900 (zie afbeelding 3 rechtsboven) tot na de oorlog (1954) is er naast de bebouwing aan de Markt ook enige bebouwing zichtbaar in het centrale deel van het plangebied (niet in gedetailleerd). De waterplas direct oostelijk van het plangebied is zover zichtbaar niet rechtstreeks verbonden met de Dommel. De huidige kerk werd gebouwd in 1912-1915 omdat de oude kerk te klein was geworden. In september 1944 viel een bom op de kerk, waardoor alle gewelven vervangen moesten worden. Direct ten zuiden is de nieuwe begraafplaats van de Sint Martinuskerk te zien. De onbebouwde delen van het plangebied zijn als tuin of erf in gebruik.

Op de kaart uit 1965 (zie afbeelding 3 linksonder) blijkt dat er meer grootschalige bebouwing binnen het centrale deel van het plangebied aanwezig. Ook in de jaren zeventig en tachtig zijn veranderingen in de bebouwing te zien, ook aan de zijde van de Markt (zie afbeelding 3 rechtsonder). Omstreeks 1991 is een aanbouw gesloopt en de huidige bebouwing binnen het centrale deel van het plangebied gerealiseerd.
