# Verkennd bodemonderzoek Markt-Kapittelhof Sint-Oedenrode

Aeres Milieu Projectnummer : AM21009  
Status rapport : Definitief (versie 1)  
Datum : 28 april 2021

Opdrachtgever : BRO  
Bosscheweg 107  
5282 WV Boxtel

| Adres onderzoekslocatie | : Markt-Kapittelhof Sint-Oedenrode |

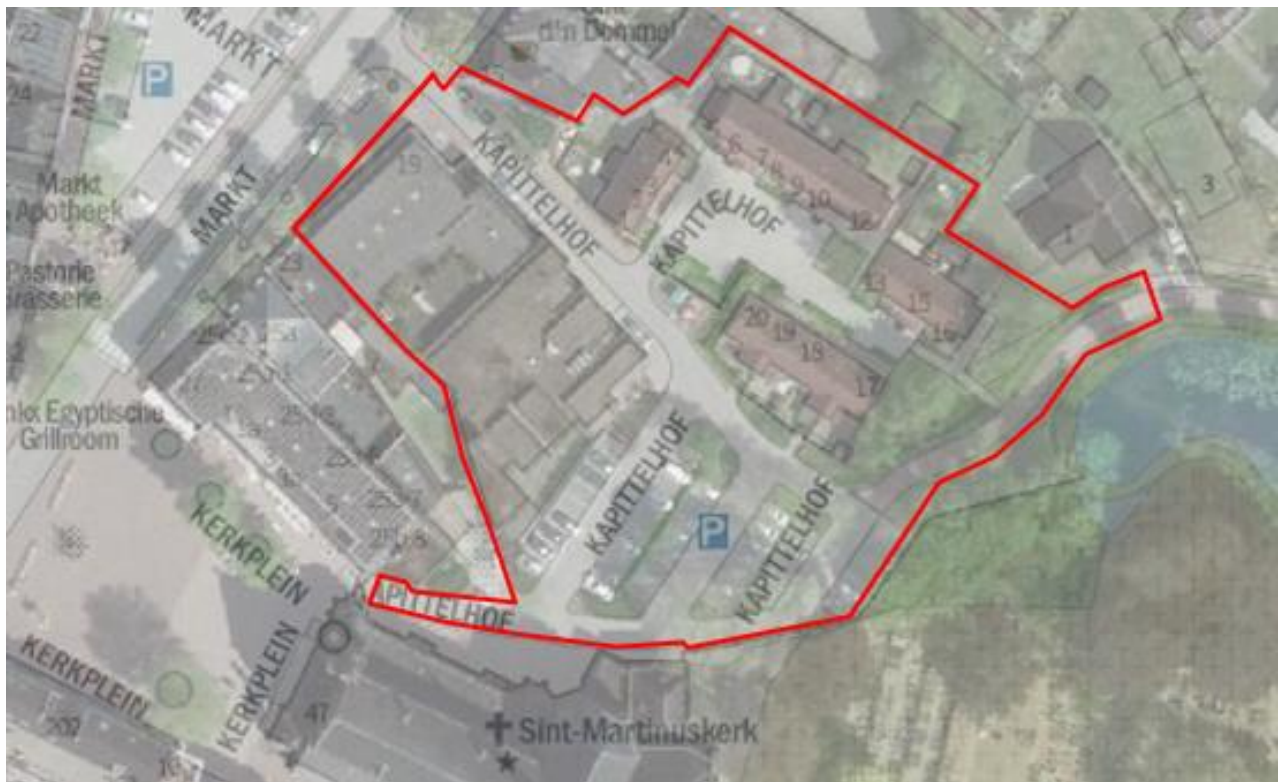
Afbeelding 1: globale begrenzing onderzoekslocatie (Bron luchtfoto: PDOK Viewer)

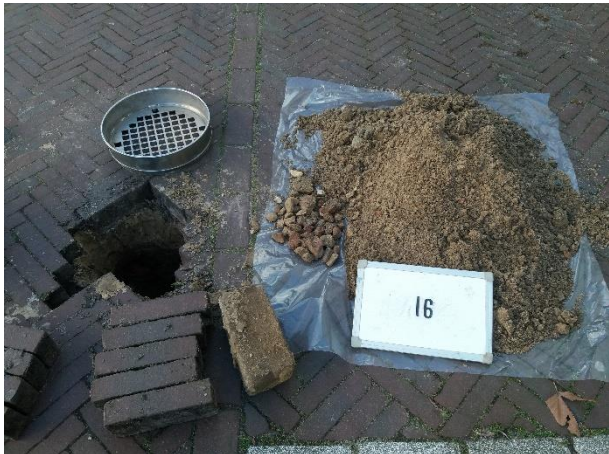
Abg 16

| Boring | Diepte boring (m -mv) | Traject (m -mv) | Grondsoort | Waargenomen bijzonderheden |
|---|---|---|---|---|
| 16 | 0,50 | 0,08 - 0,50 | Zand | Zwak baksteenhoudend, sporen puin, |

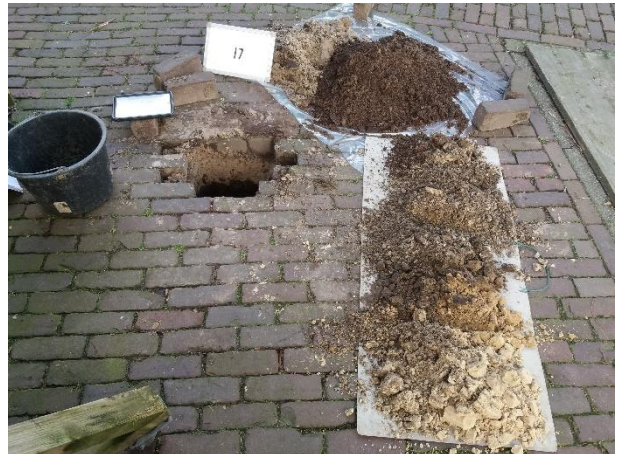
Abg 17

| Boring | Diepte boring (m -mv) | Traject (m -mv) | Grondsoort | Waargenomen bijzonderheden |
|---|---|---|---|---|
| 17 | 2,00 | 0,50 - 1,30 | Zand | Sporen baksteen, Sterk grijsgeel fijn zand |

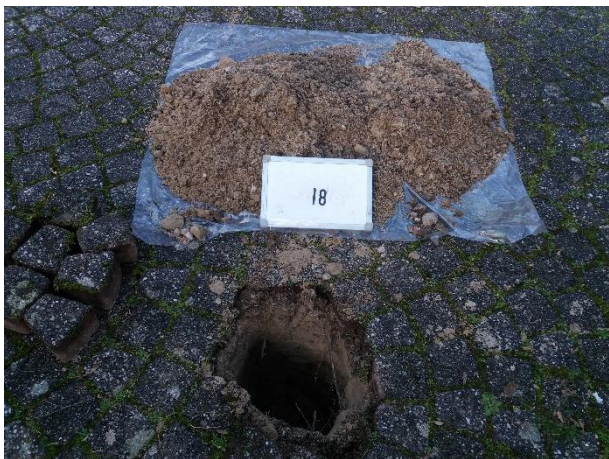
Abg 18

| Boring | Diepte boring (m -mv) | Traject (m -mv) | Grondsoort | Waargenomen bijzonderheden |
|---|---|---|---|---|
| 18 | 0,50 | 0,08 - 0,50 | Zand | Sporen baksteen, sporen puin |

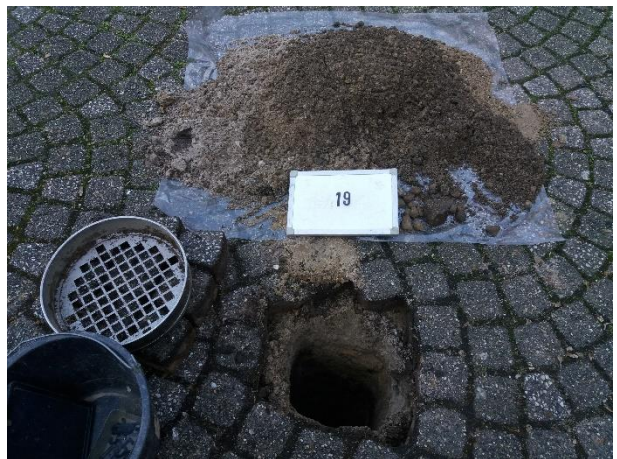
Abg 19

| Boring | Diepte boring (m -mv) | Traject (m -mv) | Grondsoort | Waargenomen bijzonderheden |
|---|---|---|---|---|
| 19 | 0,50 | 0,15 - 0,50 | Zand | Sporen baksteen |

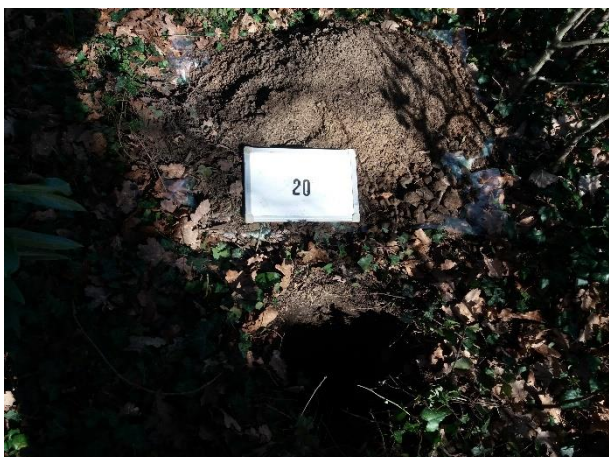
Abg 20

| Boring | Diepte boring (m -mv) | Traject (m -mv) | Grondsoort | Waargenomen bijzonderheden |
|---|---|---|---|---|
| 20 | 0,50 | 0,00 - 0,50 | Zand | Zwak puinhoudend, sporen baksteen |

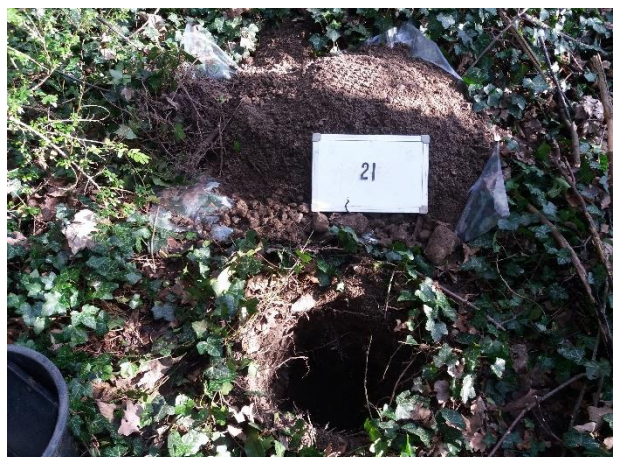
Abg 21

| Boring | Diepte boring (m -mv) | Traject (m -mv) | Grondsoort | Waargenomen bijzonderheden |
|---|---|---|---|---|
| 21 | 0,50 | 0,00 - 0,50 | Zand | Zwak puinhoudend, sporen baksteen, sporen glas |

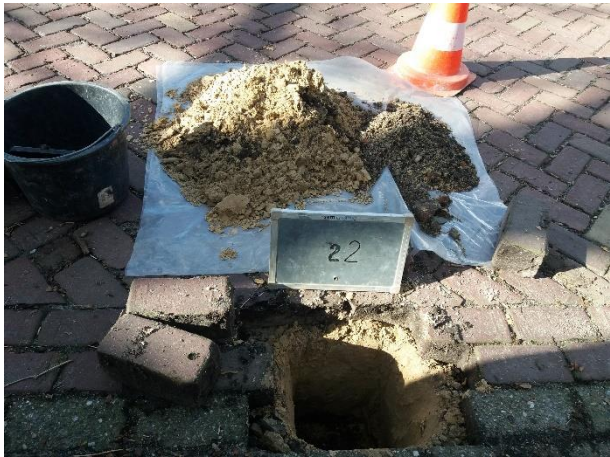
Abg 22

| Boring | Diepte boring (m -mv) | Traject (m -mv) | Grondsoort | Waargenomen bijzonderheden |
|---|---|---|---|---|
| 22 | 0,50 | 0,40 - 0,50 | Zand | Zwak baksteenhoudend, sporen glas |

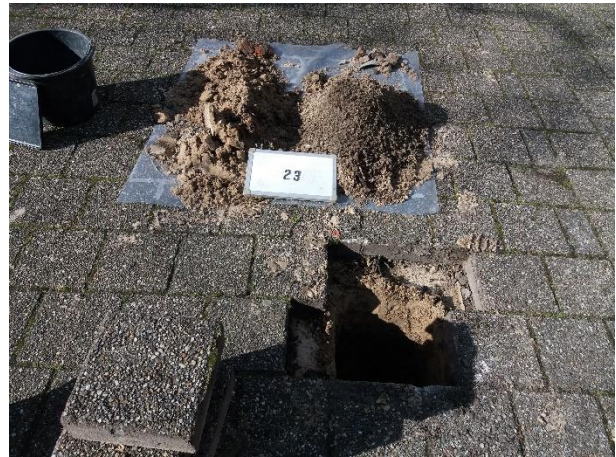
Abg 23

| Boring | Diepte boring (m -mv) | Traject (m -mv) | Grondsoort | Waargenomen bijzonderheden |
|---|---|---|---|---|
| 23 | 0,50 | 0,08 - 0,30<br>0,30 - 0,50 | Zand<br>Zand | Sporen baksteen<br>Sporen baksteen, sporen puin, sporen plastic |

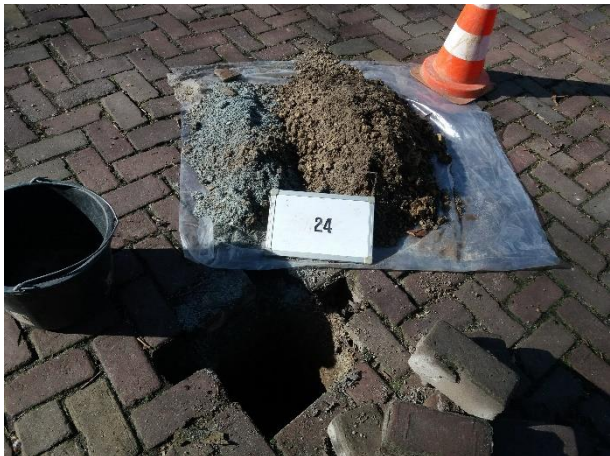
Abg 24

| Boring | Diepte boring (m -mv) | Traject (m -mv) | Grondsoort | Waargenomen bijzonderheden |
|---|---|---|---|---|
| 24 | 0,50 | 0,08 - 0,15 | Zand | Sporen baksteen |

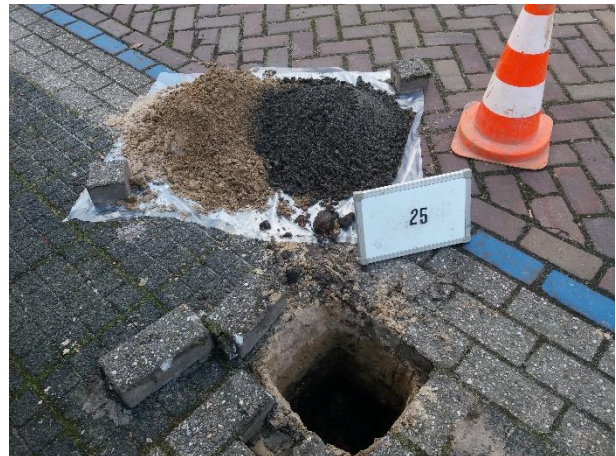
Abg 25

| Boring | Diepte boring (m -mv) | Traject (m -mv) | Grondsoort | Waargenomen bijzonderheden |
|---|---|---|---|---|
| 25 | 0,50 | 0,30 - 0,50 | Zand | Sporen baksteen |

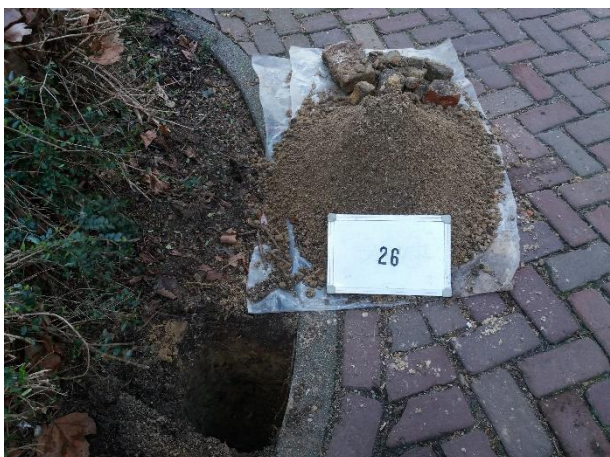
Abg 26

| Boring | Diepte boring (m -mv) | Traject (m -mv) | Grondsoort | Waargenomen bijzonderheden |
|---|---|---|---|---|
| 26 | 0,50 | 0,00 - 0,50 | Zand | Matig baksteenhoudend, sporen puin |

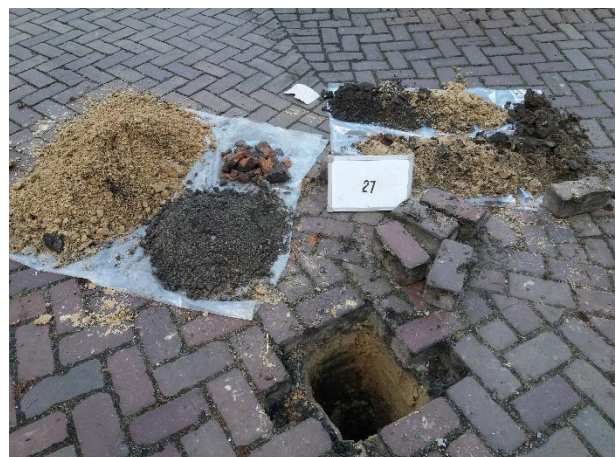
Abg 27

| Boring | Diepte boring (m -mv) | Traject (m -mv) | Grondsoort | Waargenomen bijzonderheden |
|---|---|---|---|---|
| 27 | 2,00 | 0,40 - 0,50<br>0,50 - 0,75<br>0,75 - 1,50<br>1,50 - 2,00 | Zand<br>Zand<br>Zand<br>Zand | Matig baksteenhoudend, sporen puin<br>Sporen baksteen, volledig puin<br>Sporen baksteen<br>Sporen baksteen, sporen puin |
