Nader asbestonderzoek  
aan de Ollandseweg 113C te Sint-  
Oedenrode

**Status:** definitief

**Datum:** 20 juli 2016

**Projectnummer:** 20161432

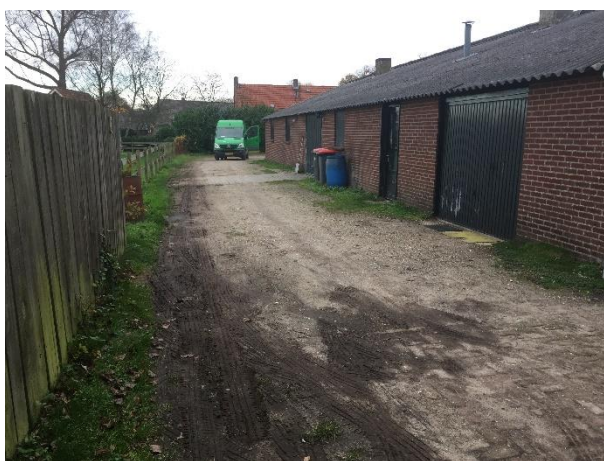
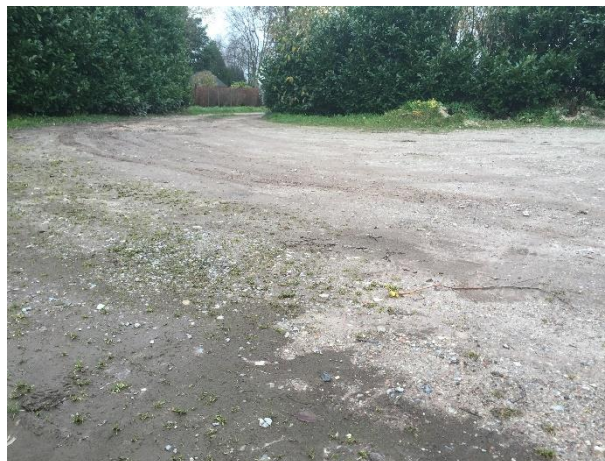
**Figuur 1: overzichtsfoto's onderzoekslocatie**

De onderzoekslocatie bevindt zich aan de Ollandseweg 113C in het westen van Sint-Oedenrode. De onderzoekslocatie staat kadastraal bekend als gemeente Sint-Oedenrode, sectie I met nummer 5932. De oppervlakte van de locatie bedraagt circa 992 m<sup>2</sup> waarvan circa 200 m<sup>2</sup> is bebouwd. Op de onderzoekslocatie is een bedrijfspand met oprit en erf gelegen. De oprit en het erf is verhard middels puin, met plaatselijk een klinkerverharding. In figuur 1 zijn enkele overzichtsfoto's van de onderzoekslocatie weergegeven.

Het perceel waarop de onderzoekslocatie gelegen is grenst aan de noordzijde aan de openbare weg Ollandseweg. Ten zuiden zijn enkele weilanden gelegen. In de overige richtingen zijn woningen met (sier)tuin en bijgebouwen gelegen. De regionale ligging van de onderzoekslocatie is weergegeven op de topografische overzichtskaart in bijlage 1. Voor een indruk van de onderzoekslocatie wordt verwezen naar de situatietekening in bijlage 2.

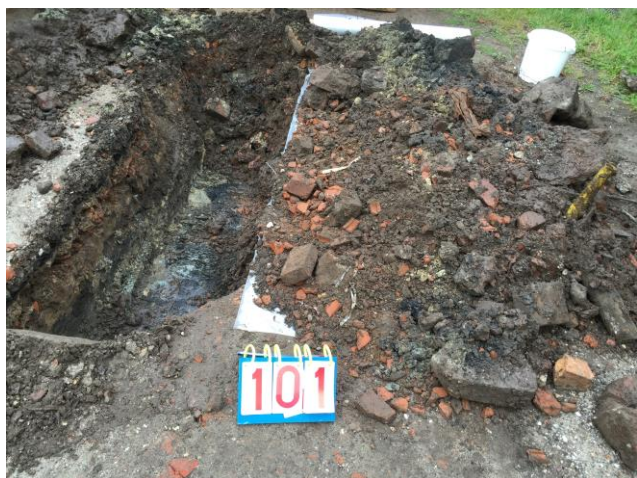
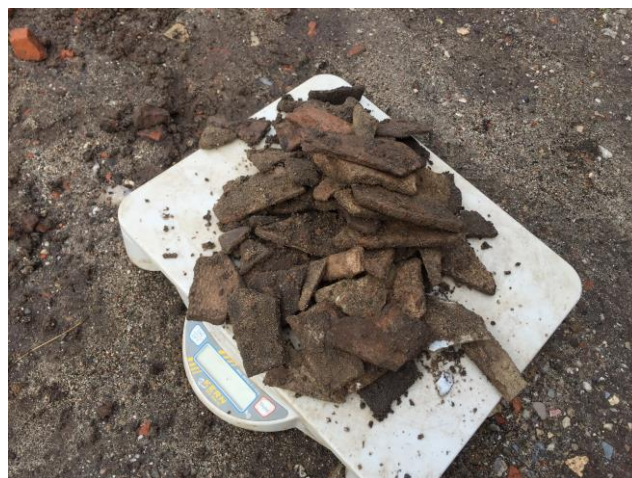
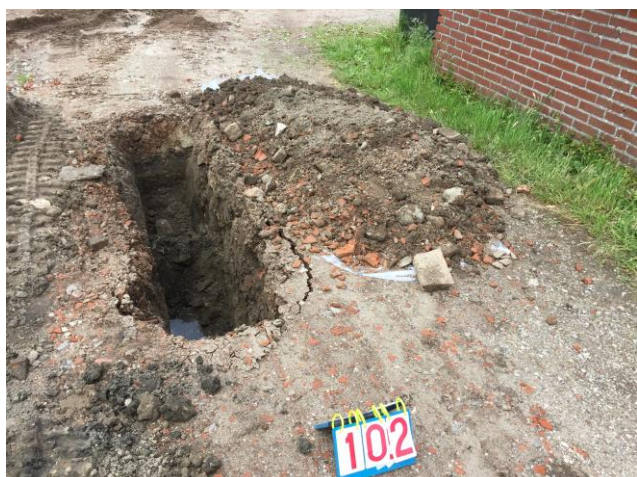
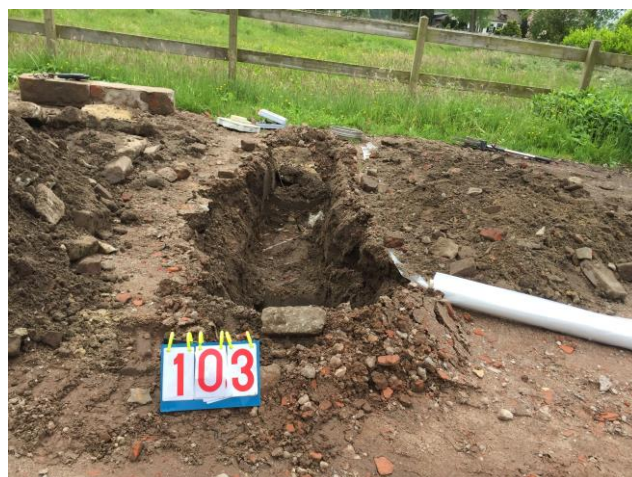
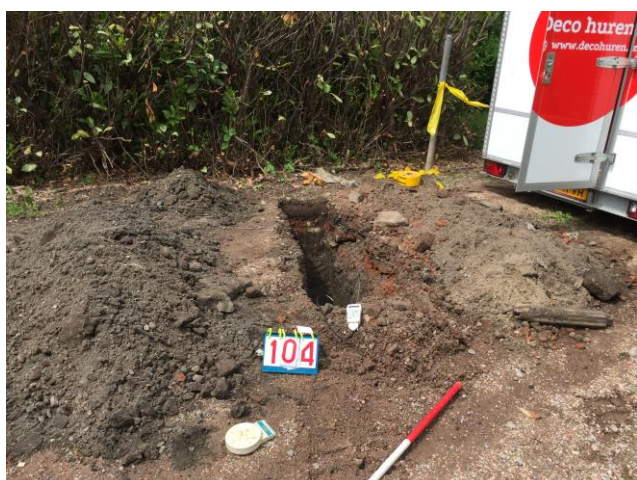
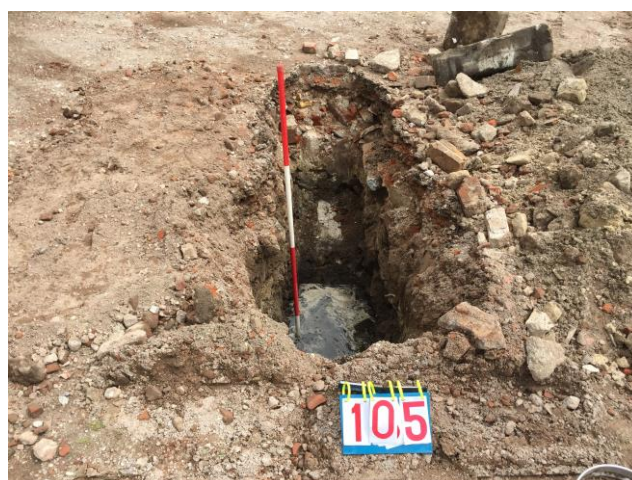
## **Bijlage 3**

Ter plaatse van de geplaatste sleuven, is plaatselijk asbest plaatmateriaal aangetroffen. De puinlaag wordt met uitzondering van sleuf 105, aangetroffen tot circa 0,55 m-mv. Ter plaatse van sleuf 101 is in de puinlaag (tot 0,6 m-mv) circa 4 kg golfplaat aangetroffen (meer dan 50 plaatjes). In de overige sleuven is in de puinlaag asbest plaatmateriaal aangetroffen. Ter plaatse van sleuf 105 is op een diepte van 1,5 m-mv (grondwaterstand) de puinlaag nog aangetroffen, waarbij asbestplaatmateriaal als bijmenging wordt aangetroffen. Ter plaatse van sleuf 103 is op een diepte van 1,3 m-mv gestaakt op een fundering.

Uit de zintuiglijke waarnemingen blijkt dat ter plaatse van het begin van het toegangspad (inspectiesleuf 104), nauwelijks asbest wordt aangetroffen in vergelijking met de overige sleuven rondom de bebouwing. Derhalve kan deze sleuf beschouwd worden als afperkende sleuf.

De bodem onder de puinlaag bestaat uit matig fijn, zwak siltig zand. Plaatselijk is in de onderliggende bodem bijmenging aangetroffen met puin, afkomstig van de bovenliggende puinlaag. Voor meer informatie betreffende de bodemopbouw en de zintuiglijke waarnemingen wordt verwezen naar de boorbeschrijvingen in bijlage 4 en de foto's in bijlage 3.
