## Rapport

### **verkennend bodemonderzoek Gerbrandystraat 8 te sint-Oedenrode**

*Projectnaam* Gerbrandystraat 8 te sint-Oedenrode  
*Projectnummer* B1776

*Aantal pagina's* 10 (exclusief bijlagen)  
*Datum* 15 november 2016

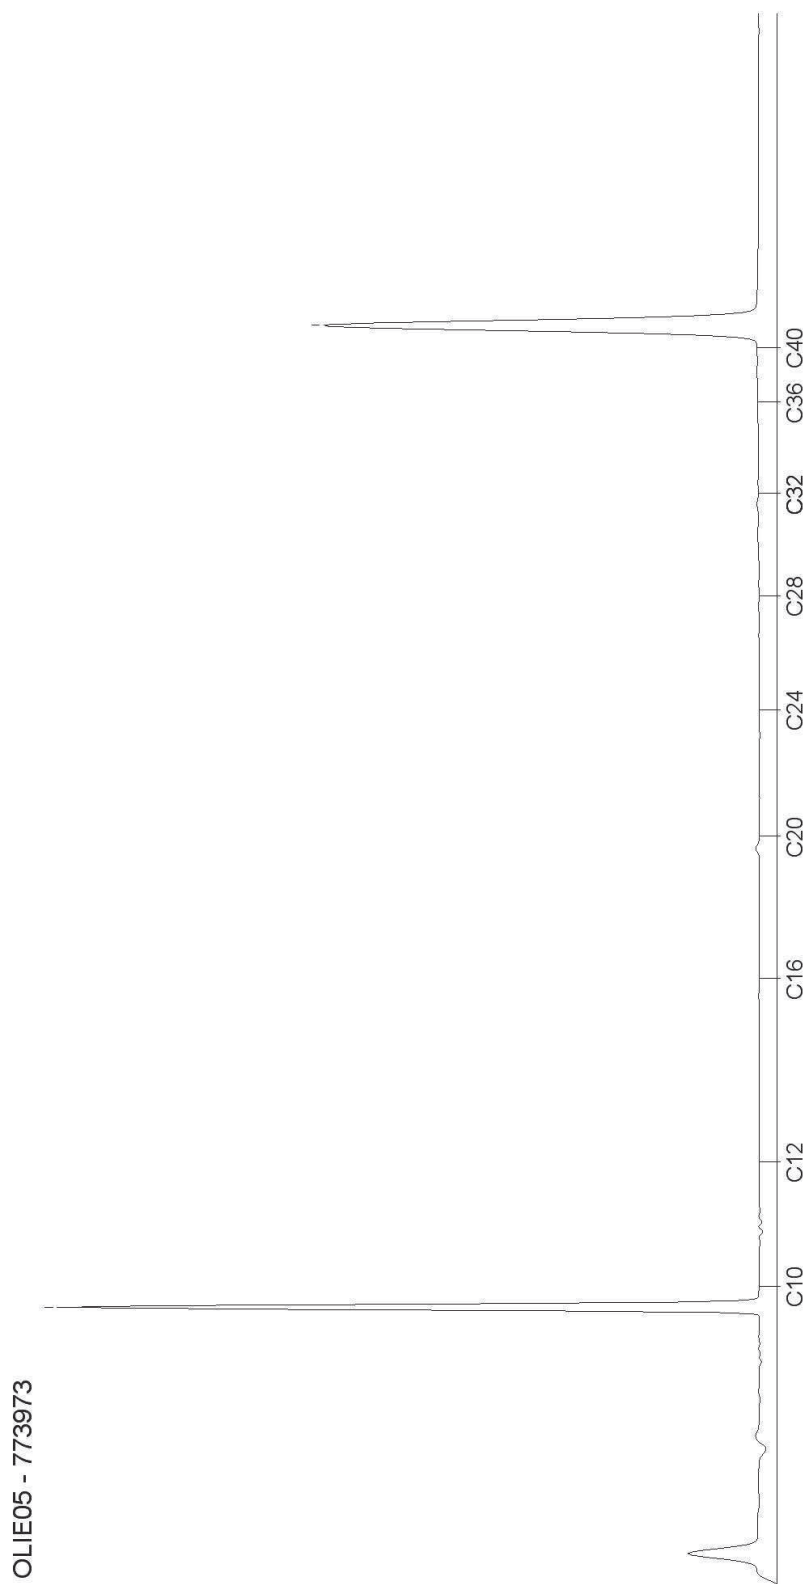
**Monsteromschrijving: OG tank 01a (150-200) 01a (200-220)**

| <i>(deel)locatie</i> | <i>monster</i> | <i>traject</i> | <i>overschrijding achtergrond- of streefwaarde</i> | <i>overschrijding interventiewaarde</i> |
|---|---|---|---|---|
| ondergrond | OG tank | 1,50 - 2,20 | - | - |

In de ondergrond ter plaatse van de voormalige ondergrondse tank zijn geen gehalten aan minerale olie aangetoond.

CHROMATOGRAM for Order No. 620819, Analysis No. 773973, created at 14.11.2016 15:32:02

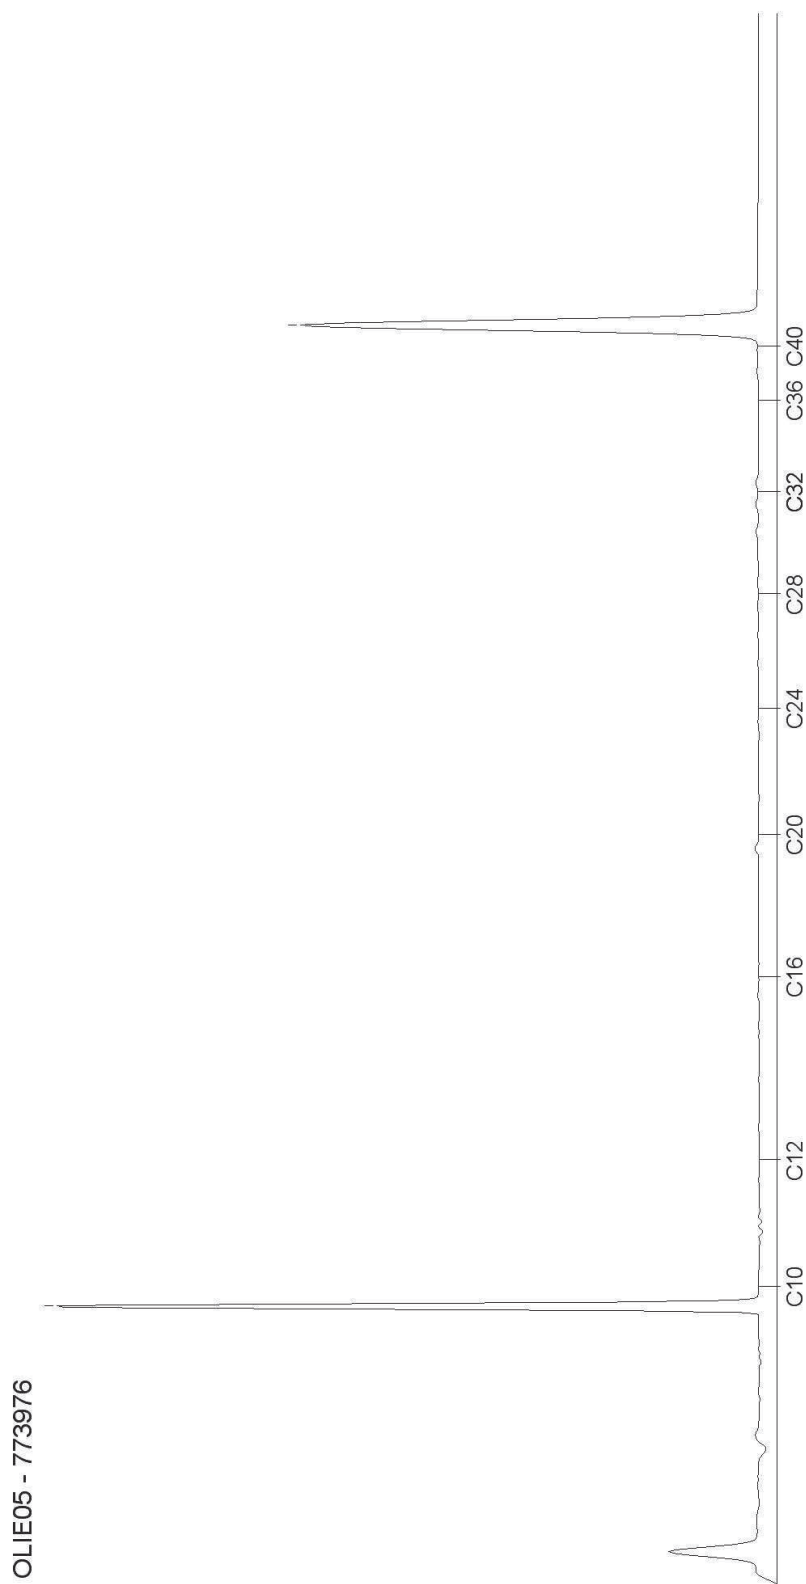
**Monsteromschrijving: OG1 02 (110-160) 05 (60-100) 06 (80-100) 07 (60-100) 11 (50-100) 12 (50-100)**

| <i>(deel)locatie</i> | <i>monster</i> | <i>traject</i> | <i>overschrijding achtergrond- of streefwaarde</i> | <i>overschrijding interventiewaarde</i> |
|---|---|---|---|---|
| | OG1 | 0,50 - 1,60 | - | - |

In de zintuiglijk schone ondergrond van de vaste bodem (OG1) zijn eveneens geen gehalten aan onderzochte stoffen gemeten boven de achtergrondwaarden.

CHROMATOGRAM for Order No. 620819, Analysis No. 773976, created at 14.11.2016 15:32:02
