# Verkennend bodemonderzoek Dijksteegje 46 te Sint-Oedenrode

Aeres Milieu Projectnummer : AM21096  
Status rapport : Definitief (versie 1)  
Datum : 19 juli 2021

Opdrachtgever : BRO  
Bosscheweg 107  
5282 WV Boxtel

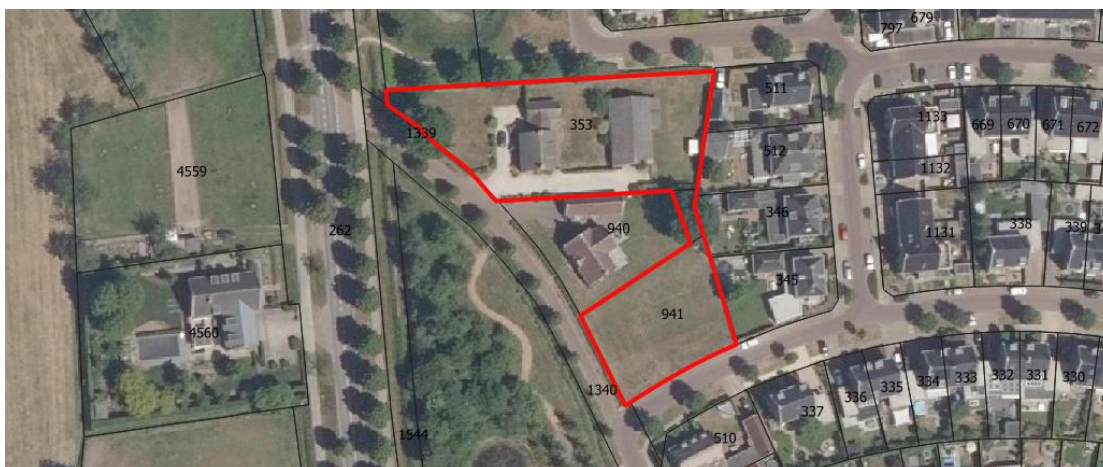
Afbeelding 1: globale begrenzing onderzoekslocatie (Bron luchtfoto: PDOK-Viewer)

De onderzoekslocatie ligt aan de Dijksteegje 46 te Sint-Oedenrode. Kadastraal is de locatie bekend als gemeente Sint Oedenrode, sectie S, nrs. 353 en 941. De coördinaten volgens het R.D. stelsel zijn  $X = 160.276 / Y = 398.500$ . Zie bijlage 1 voor een kadastrale kaart. Op onderstaande luchtfoto is de globale begrenzing van de onderzoekslocatie weergegeven.

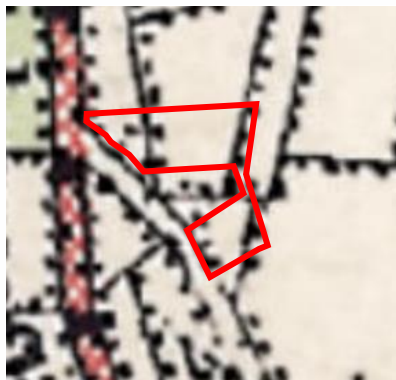
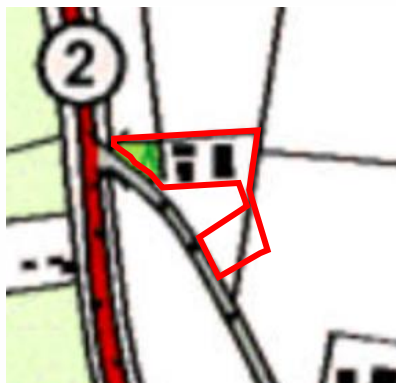
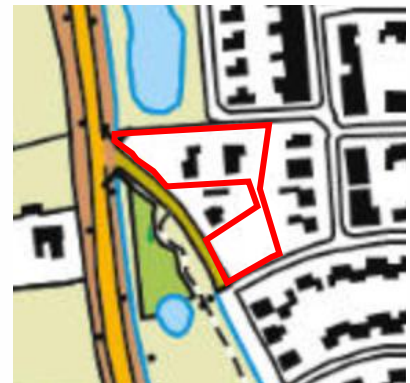
Afbeelding 2: geraadpleegde historische kaarten (Bron kaarten: topotijdreis.nl)

In het kader van het vooronderzoek is historisch kaartmateriaal bestudeerd. Uit kaartmateriaal van de geraadpleegde historische kaarten is af te leiden dat de onderzoekslocatie Dijksteegje 46 tot circa 1973 onbebouwd was. Vanaf 1973 zijn een woning en garage en een schuur op deze locatie zichtbaar. Zuidelijk is de onderzoekslocatie niet eerder bebouwd geweest. Van de kaart uit 1928 is af te leiden dat een stoomtram op of vlakbij de onderzoekslocatie heeft gereden. Op de kaart uit 2009 is te zien hoe ten noorden en ten oosten en ten zuiden van de onderzoekslocatie woningbouw heeft plaatsgevonden. Op de kaart uit 2011-2020 is een waterpartij ten noorden van de locatie zichtbaar; deze situatie komt overeen met de huidige situatie.

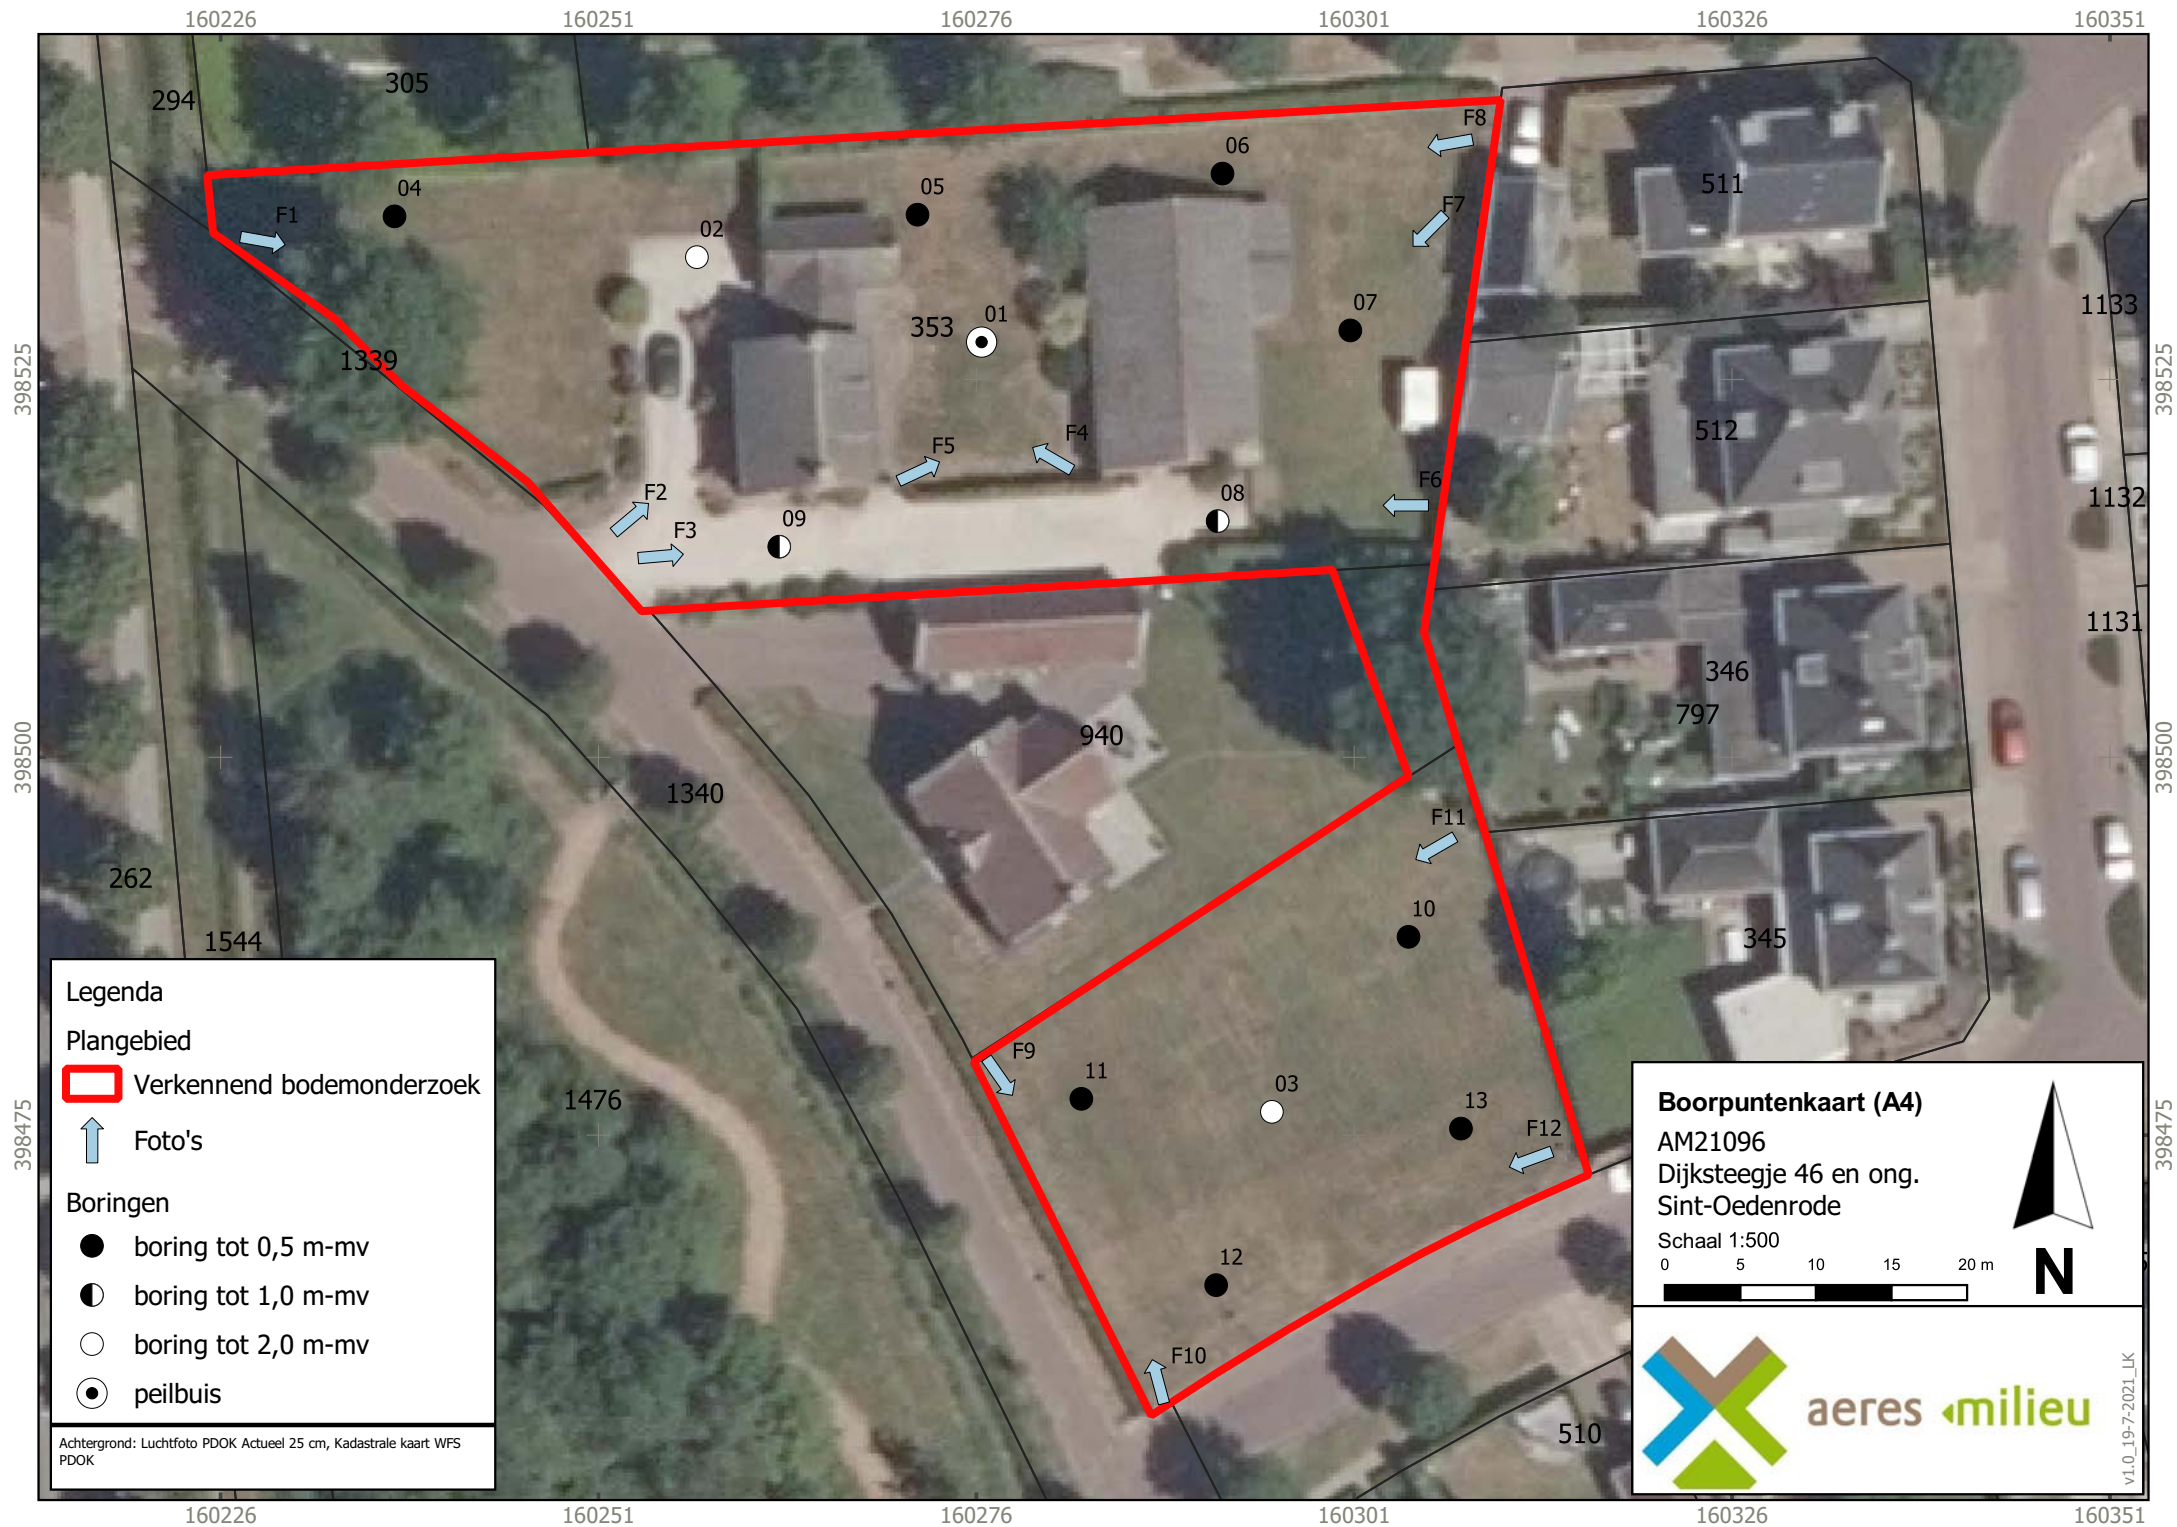
Situatietekening met boorpuntlocaties

De boringen zijn verricht met behulp van de Edelmanboor (ø 7 of 10 cm). Zie voor de boorpuntlocaties bijlage 3.

Gebaseerd op de diepte en stroming van het freatisch grondwater is een boring afgewerkt met een peilbuis (zie bijlage 2). Deze is centraal op de onderzoekslocatie ter plaatse van boorpunt 1. De bovenkant van het peilbuisfilter is onder de aangetroffen grondwaterstand geplaatst. Tijdens de installatie van de peilbuis is geen werkwater gebruikt.
