## **Verkennend bodem- en asbestonderzoek**

Kasteellaan 6 te Sint-Oedenrode

Projectnummer: 20192566  
Datum: 12 februari 2020

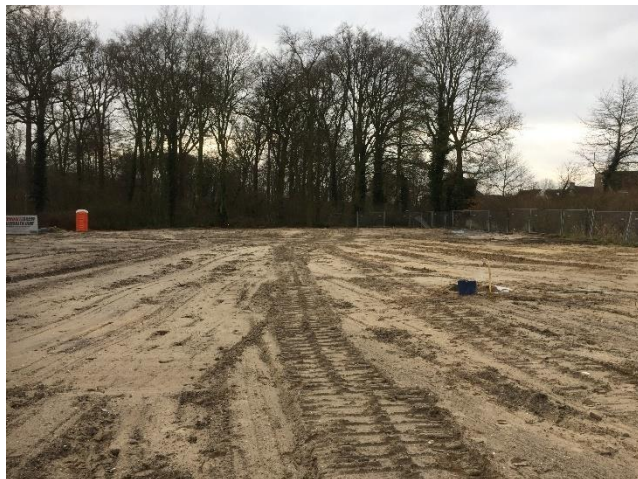
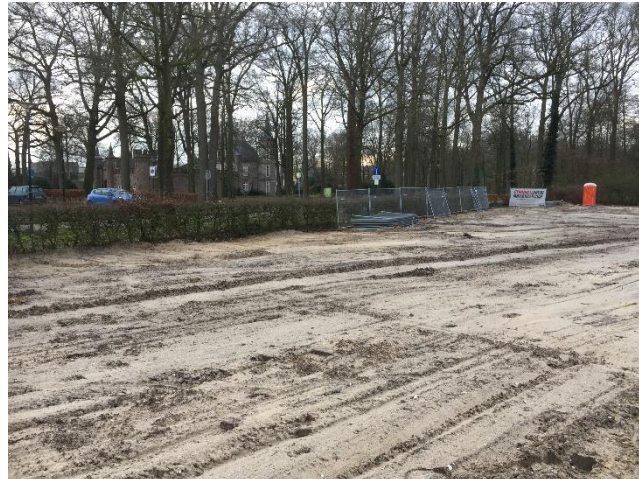
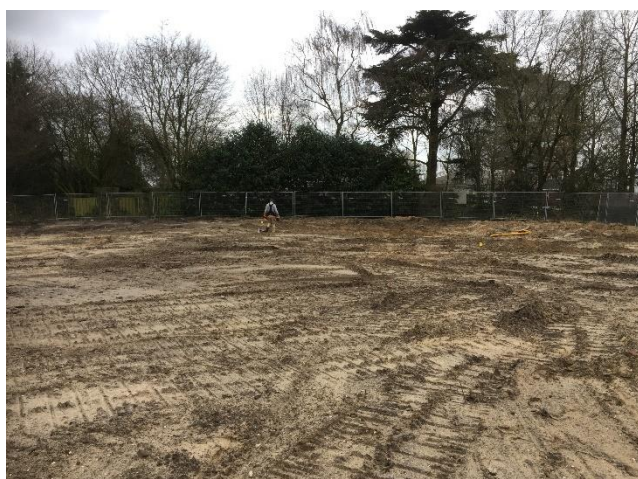
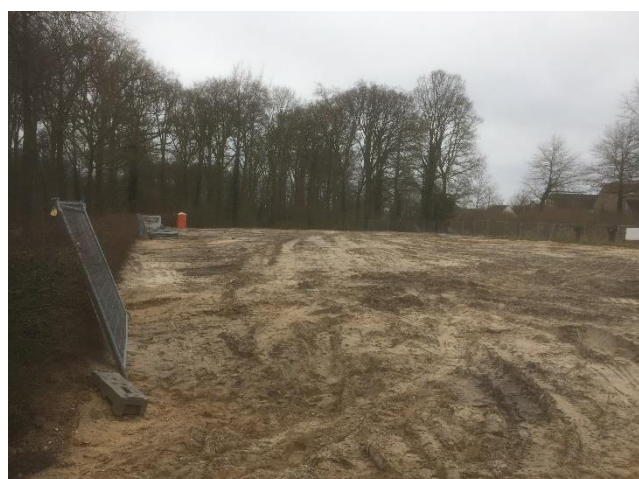
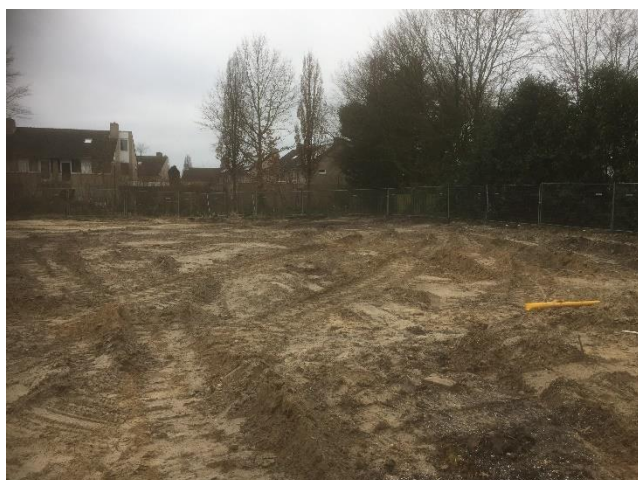
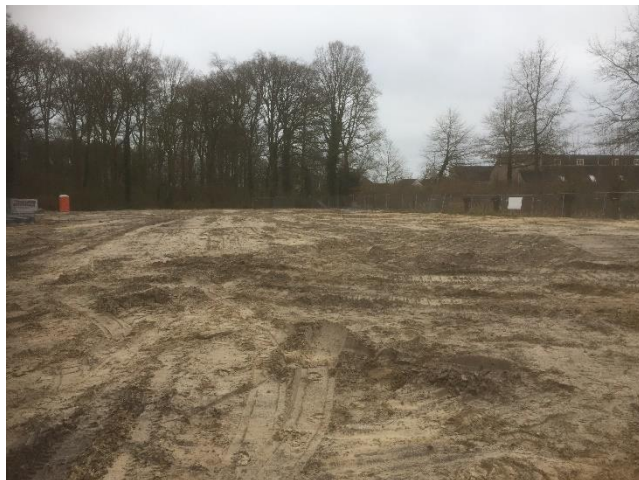
**Figuur 2: huidige situatie (6 foto's)**

De onderzoekslocatie ligt binnen de bebouwde kom. De directe omgeving bestaat uit bos- en woongebied. Voor een indruk van de onderzoekslocatie wordt verwezen naar figuur 2.

Ter plaatse van de onderzoekslocatie is een braakliggend terrein aanwezig. De boven- en ondergrond bestaat overwegend uit zwak tot matig siltig, matig fijn zand.
