# **VERKENNEND BODEMONDERZOEK**

**Conform NEN 5740 / NEN 5707**

**Pastoor Smitsstraat 36, Olland**

Rapportnummer : 222-OPS36-vo-voa-v1

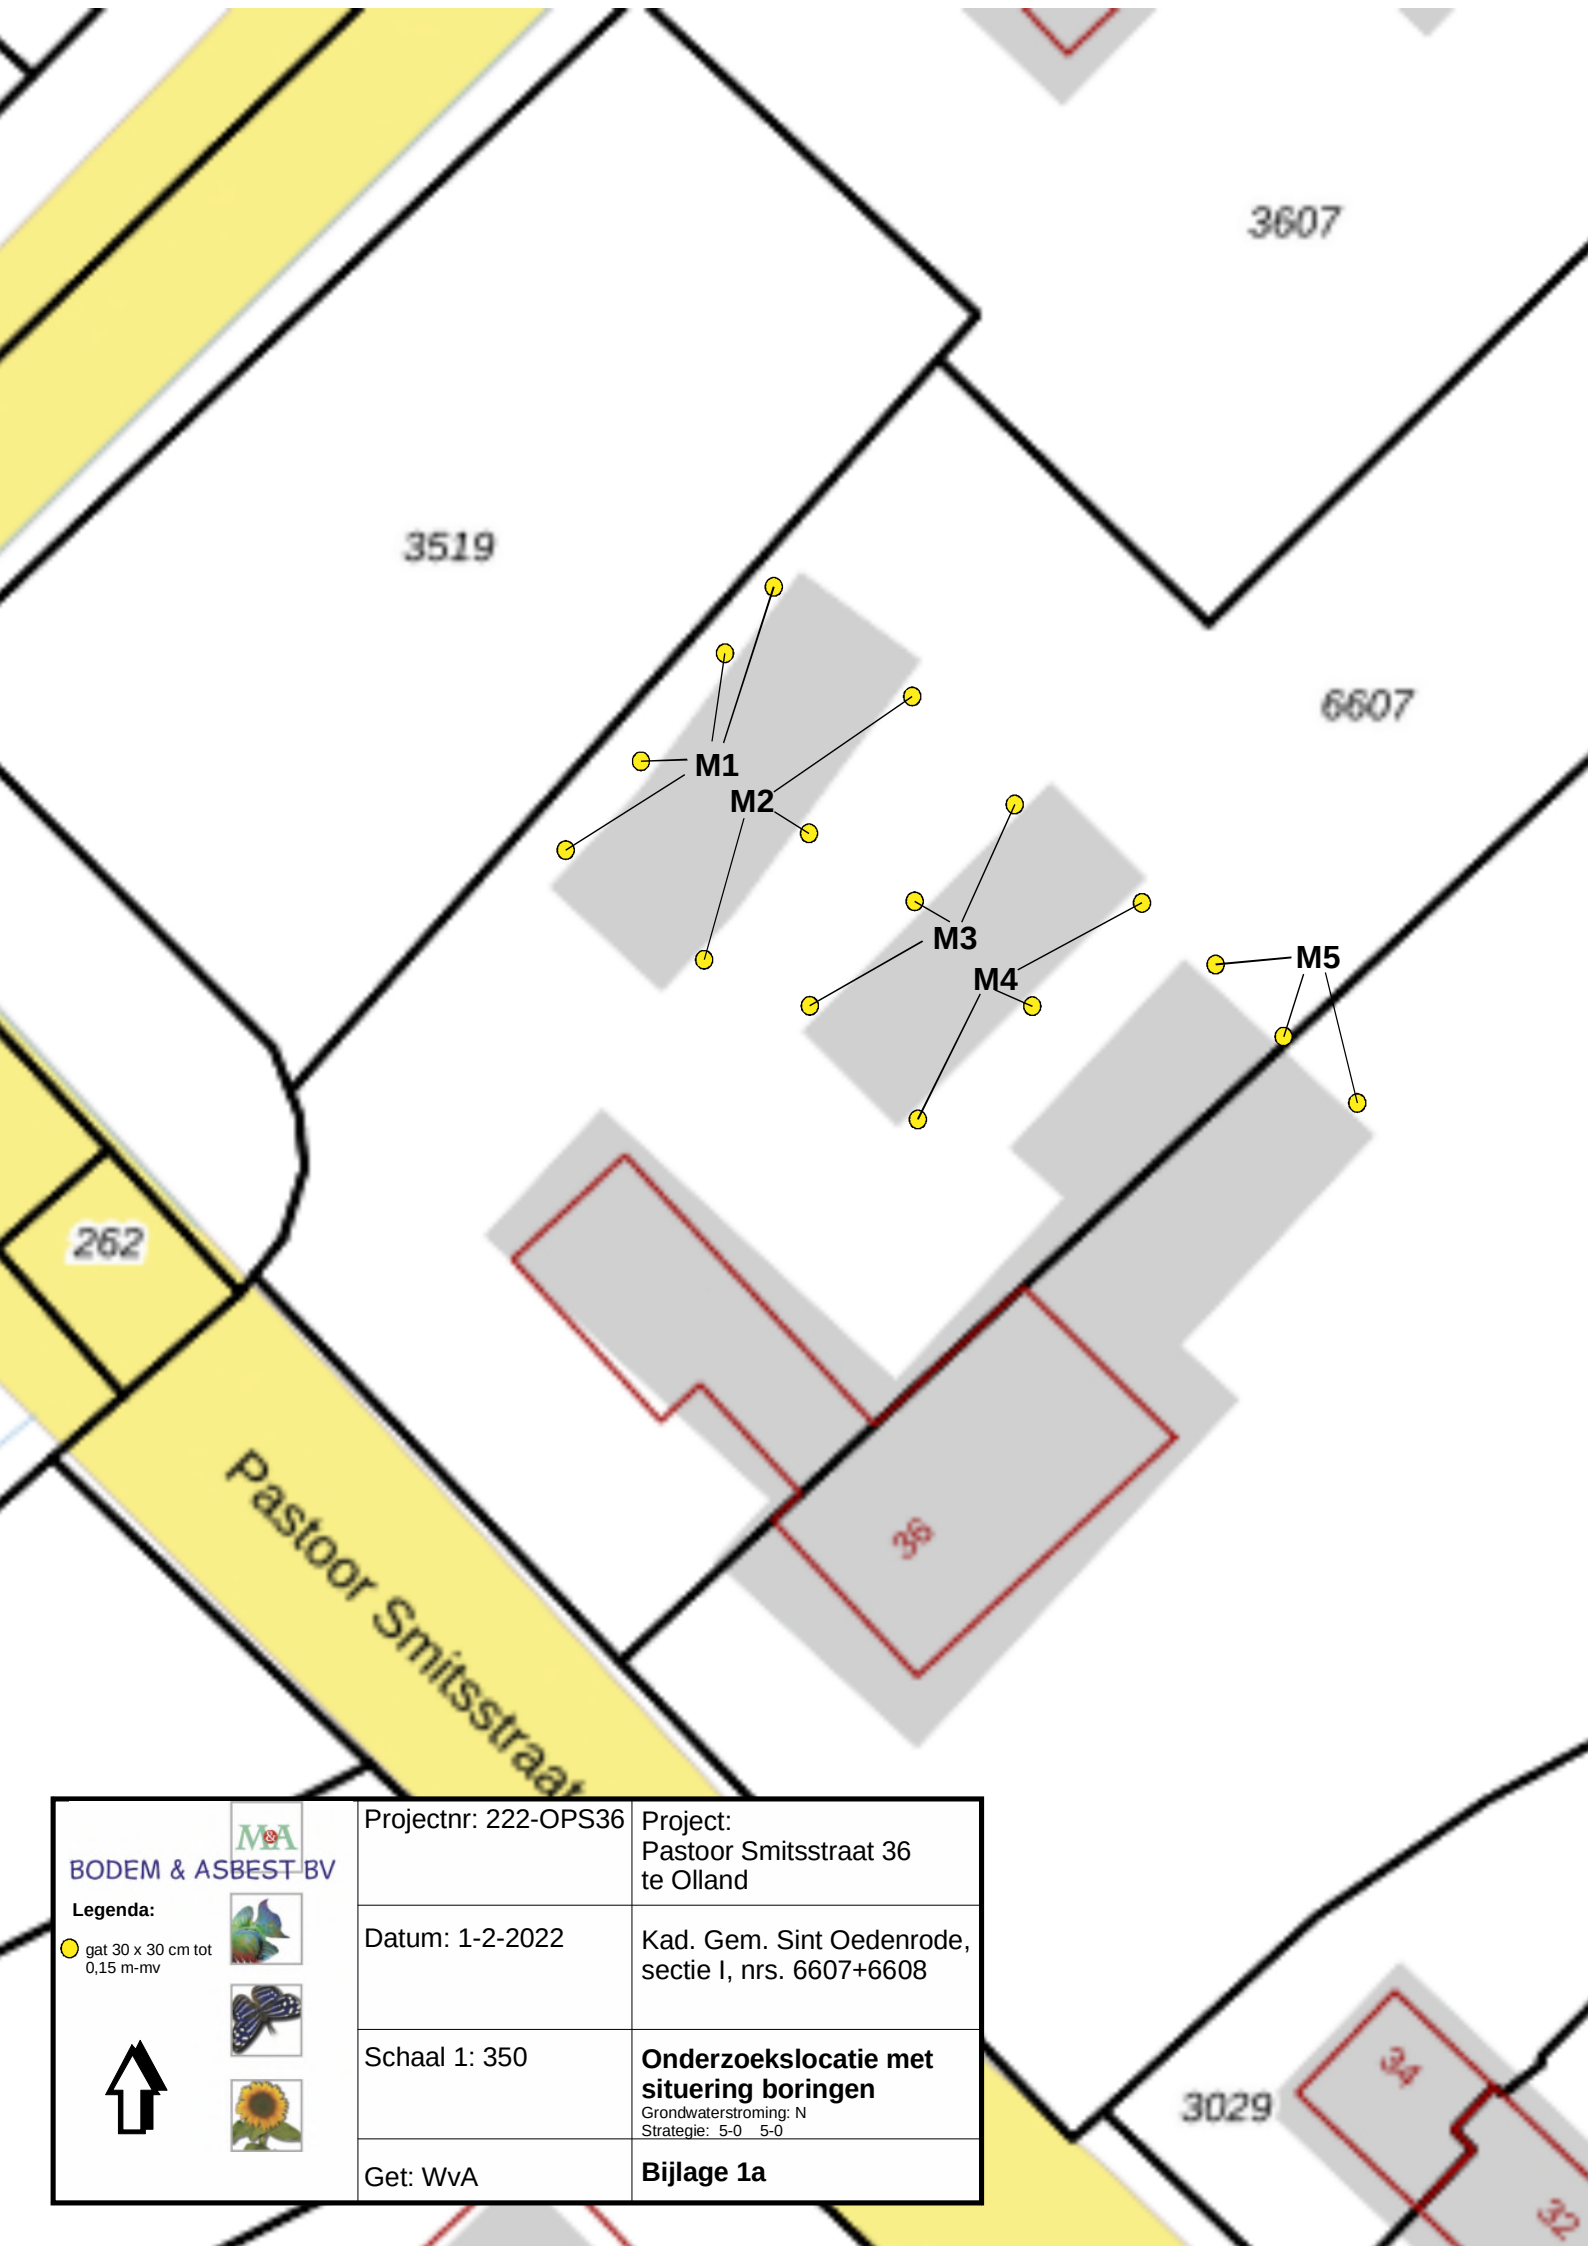
**Bijlage 1a**

gat 30 x 30 cm tot  
0,15 m-mv

**Onderzoekslocatie met  
situering boringen**  
Grondwaterstroming: N  
Strategie: 5-0 5-0

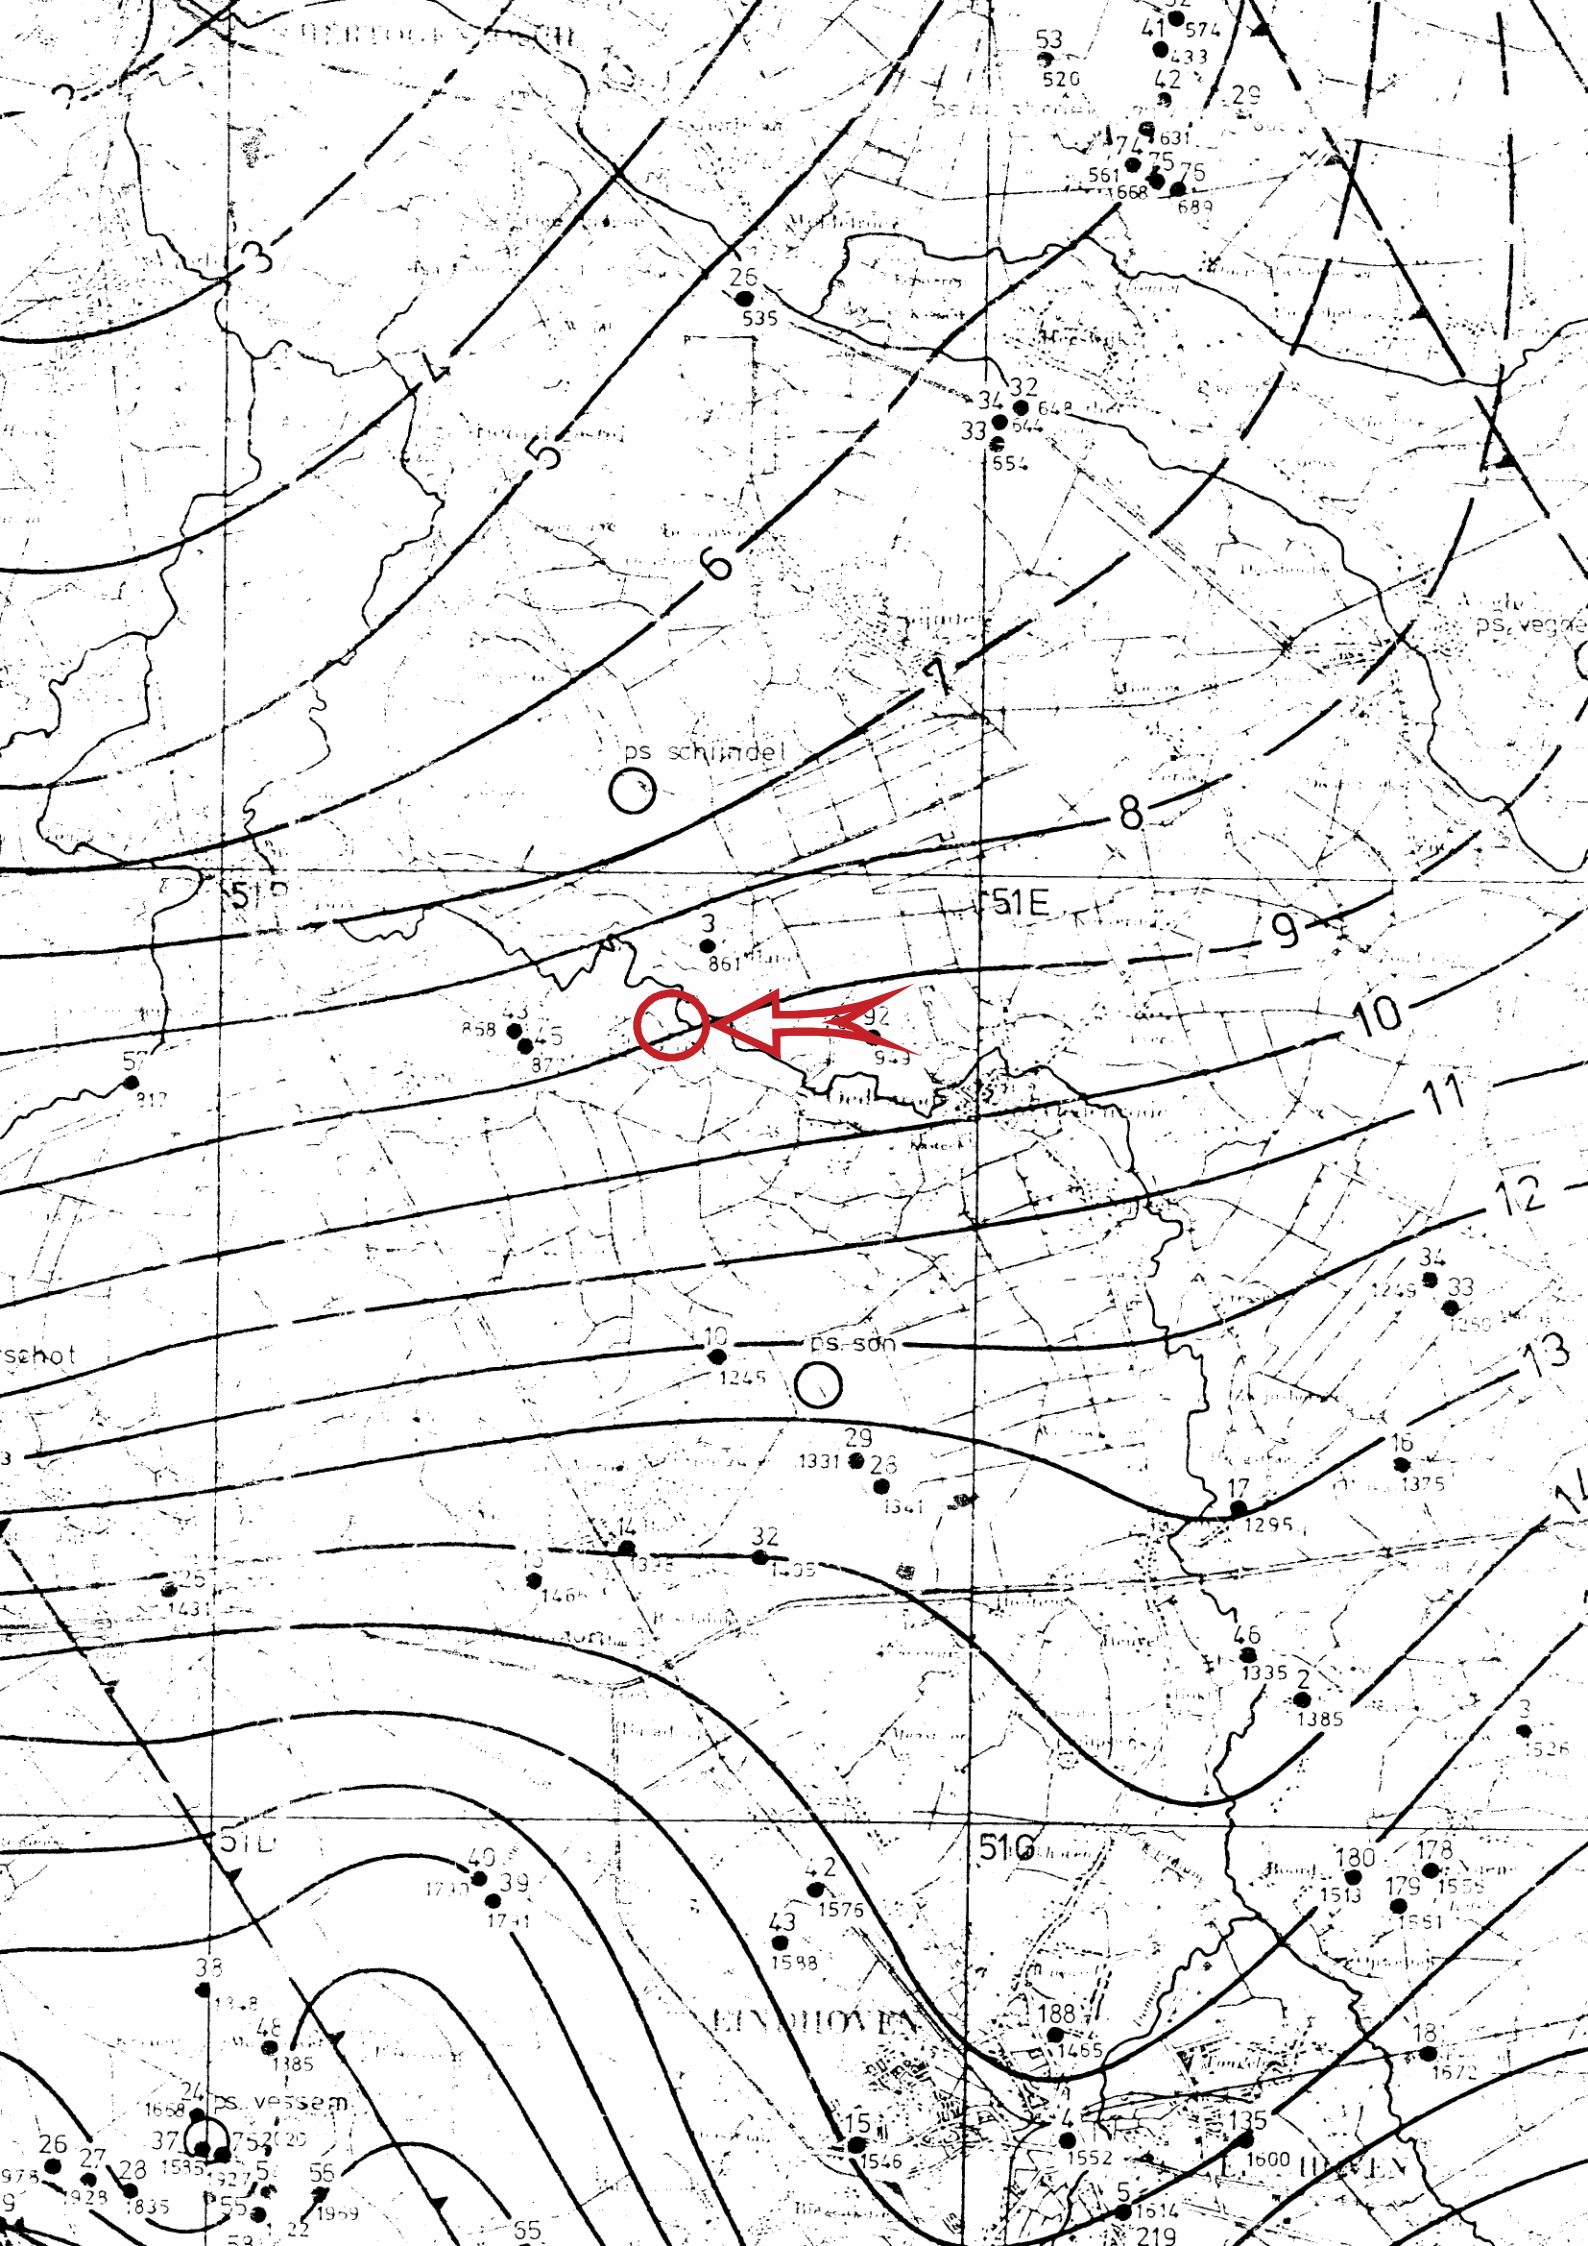
## **Bijlage 2 : Isohypsens**

De grondwaterspiegel van het freatische grondwater bevindt zich op ca. 5 meter boven NAP. De grondwaterstromingsrichting is noordwestelijk tot noordelijk. Deze gegevens zijn ontleend aan de door TNO samengestelde grondwaterkaart van Nederland (kaart 57 oost, kaartblad 50A). Op de tekening in bijlage 2 zijn de isohypsen van de omgeving van de onderzoekslocatie weergegeven.

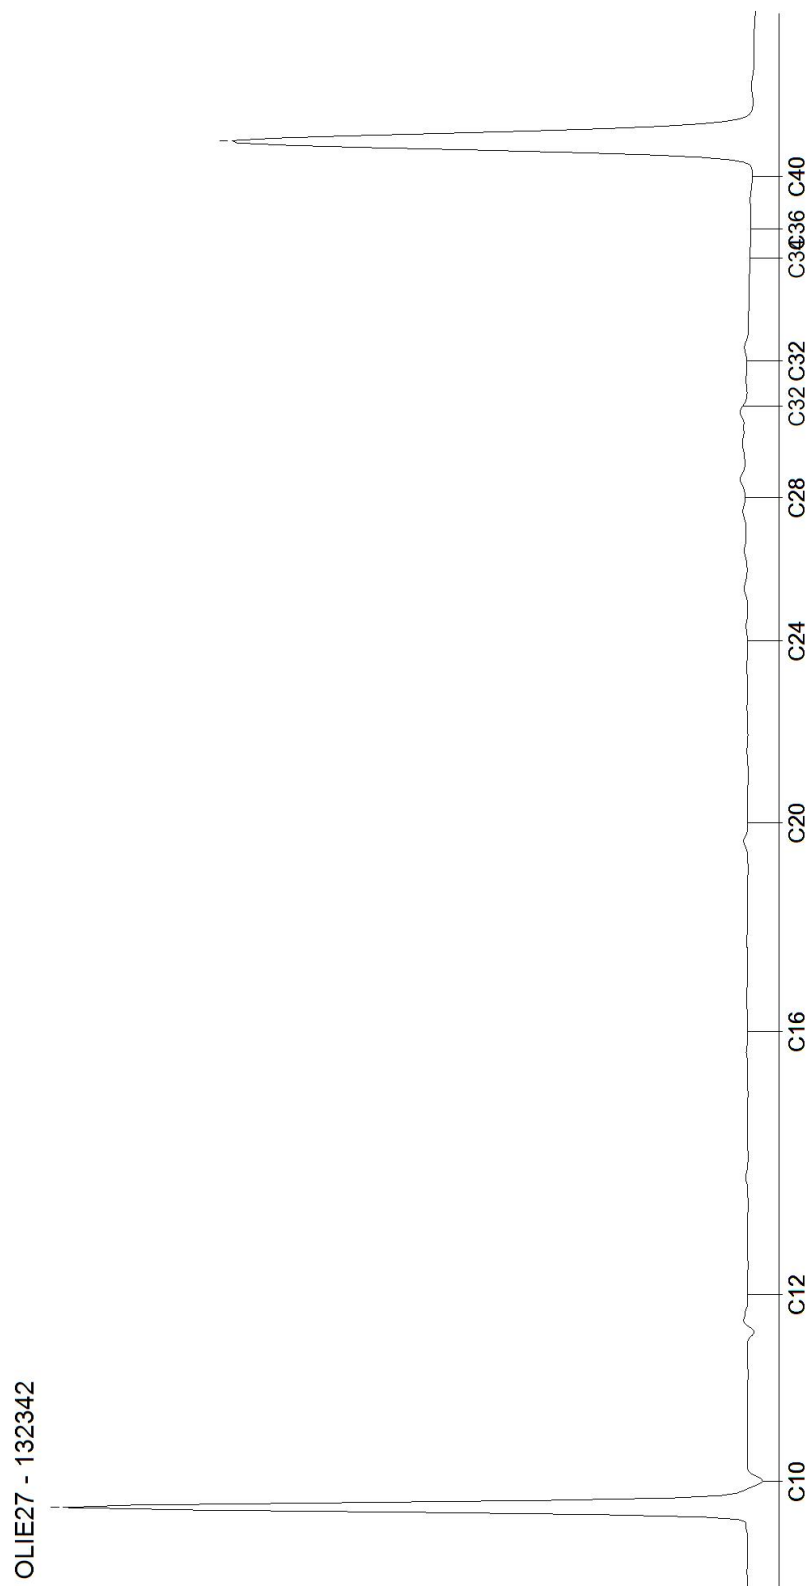
CHROMATOGRAM for Order No. 1123492, Analysis No. 132342, created at 05.02.2022 13:11:09

**Monster beschrijving: MIX(1.1 + 2.1 + 3.1 + 4.1 + 5.1 + 6.1)**

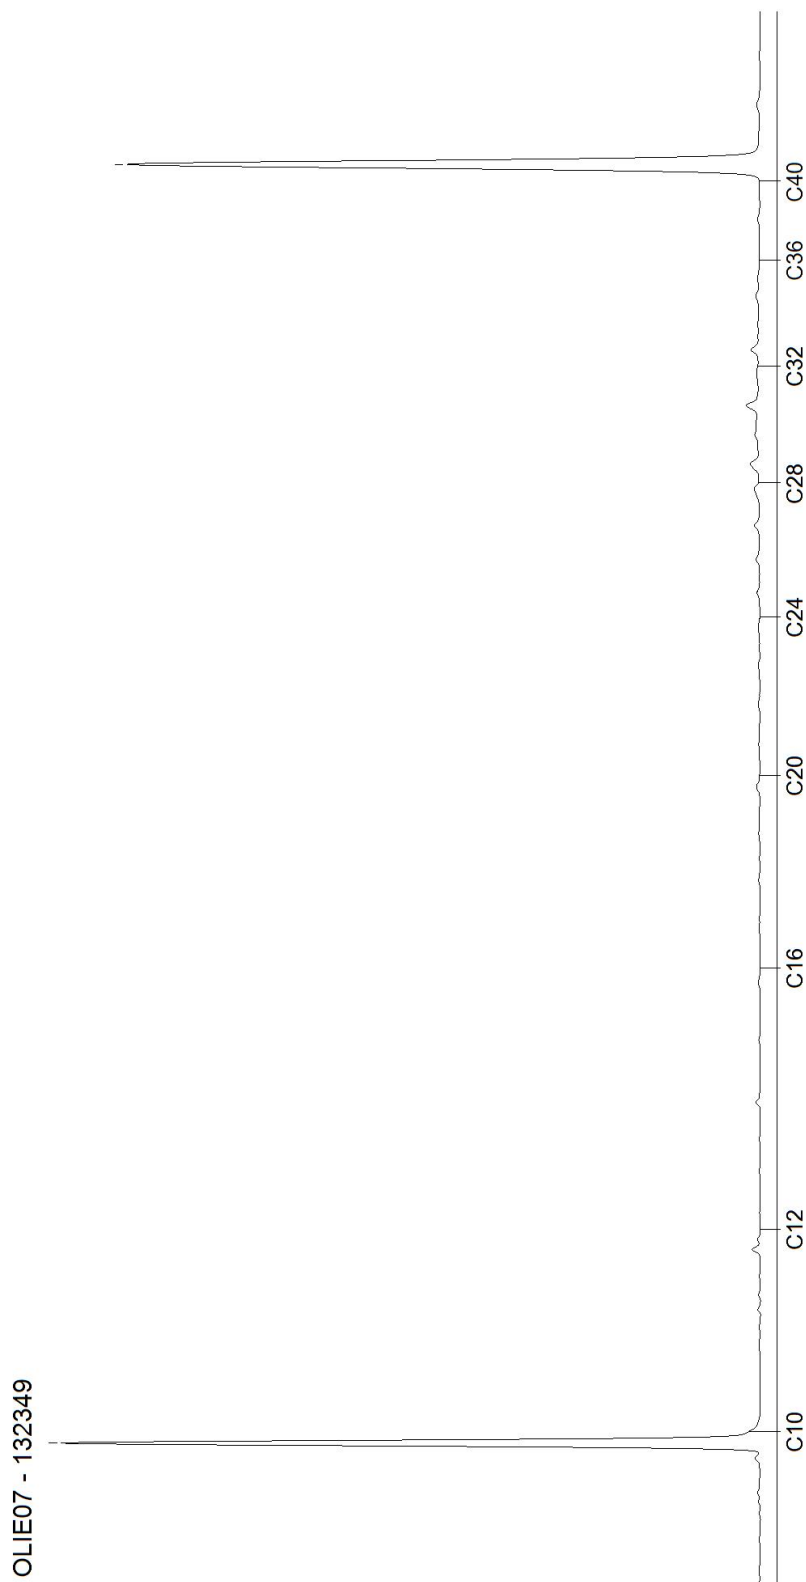
CHROMATOGRAM for Order No. 1123492, Analysis No. 132349, created at 05.02.2022 17:45:18

**Monster beschrijving: MIX(7.1 + 8.1 + 9.1 + 10.1 + 11.1 + 12.1)**

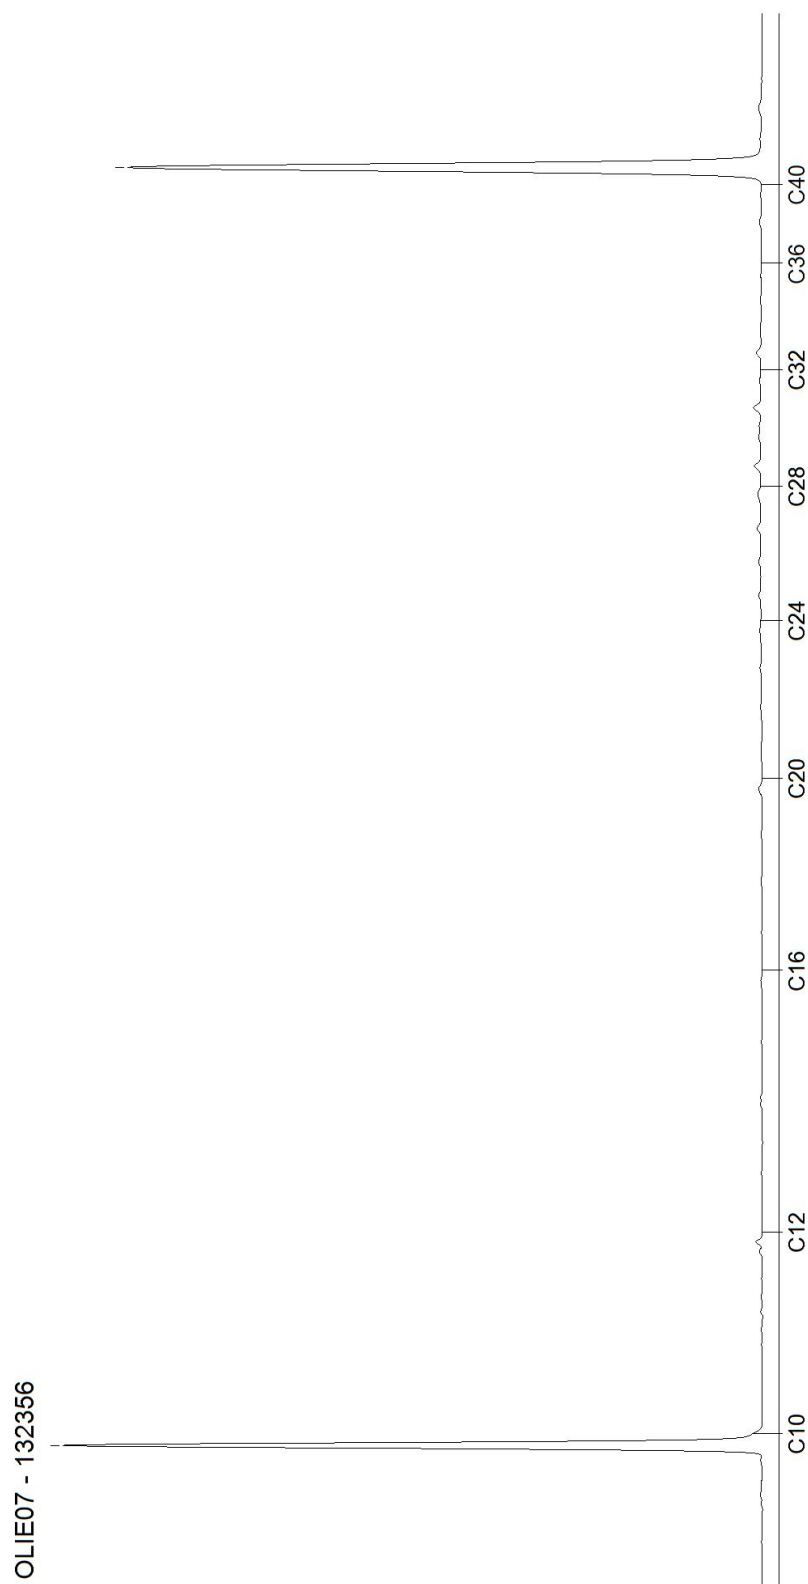
CHROMATOGRAM for Order No. 1123492, Analysis No. 132356, created at 06.02.2022 07:38:34

**Monster beschrijving: MIX(13.1 + 14.1 + 15.1 + 16.1 + 17.1 + 18.1)**

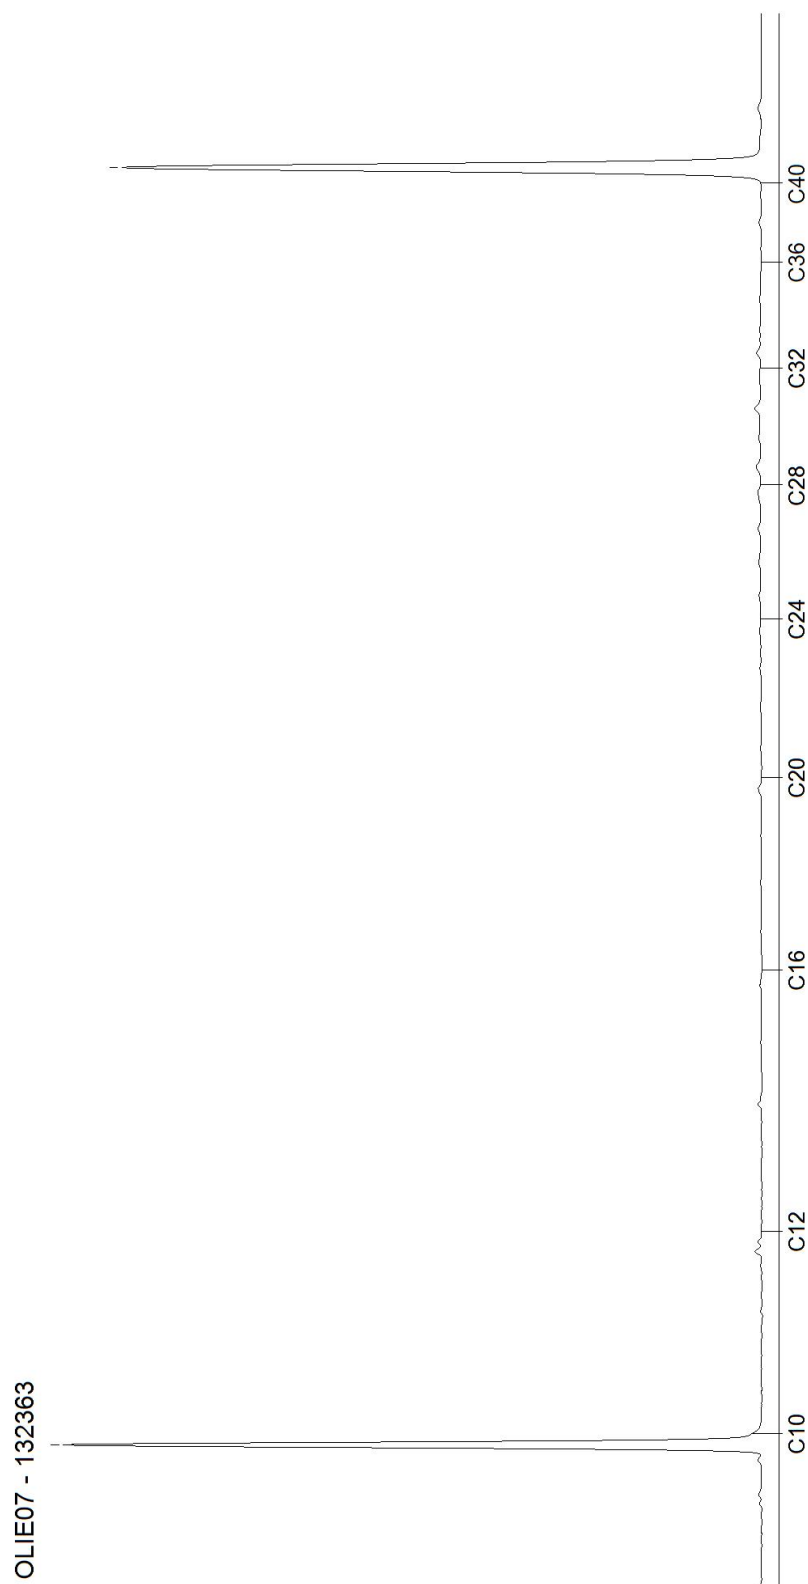
CHROMATOGRAM for Order No. 1123492, Analysis No. 132363, created at 06.02.2022 07:38:34

**Monster beschrijving: MIX(1.2 + 1.3 + 1.4 + 8.2 + 8.3 + 8.4)**

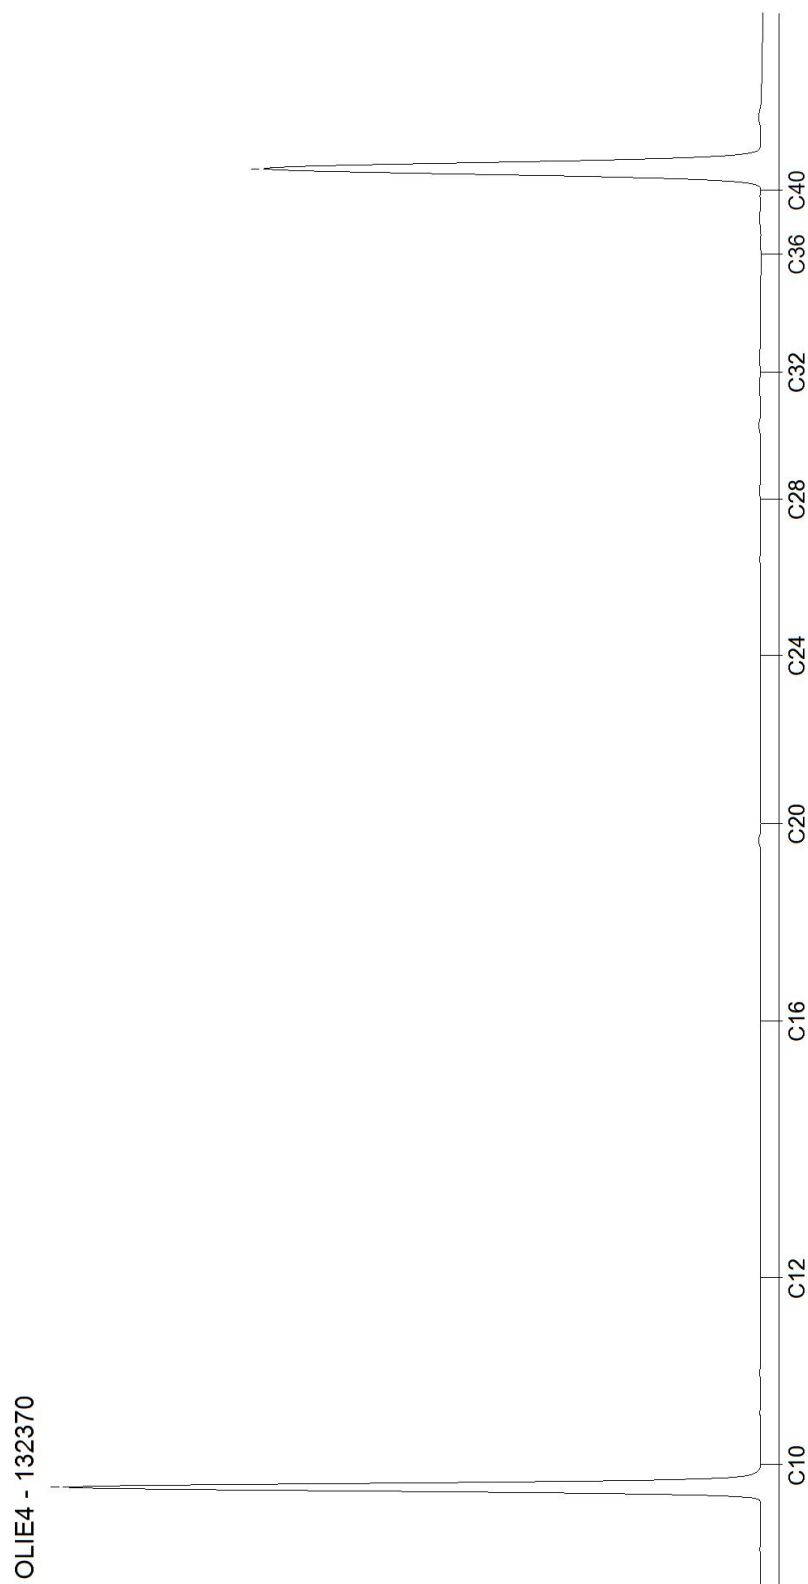
CHROMATOGRAM for Order No. 1123492, Analysis No. 132370, created at 08.02.2022 11:44:16

**Monster beschrijving: MIX(10.2 + 10.3 + 10.4 + 16.2 + 16.3 + 16.4)**

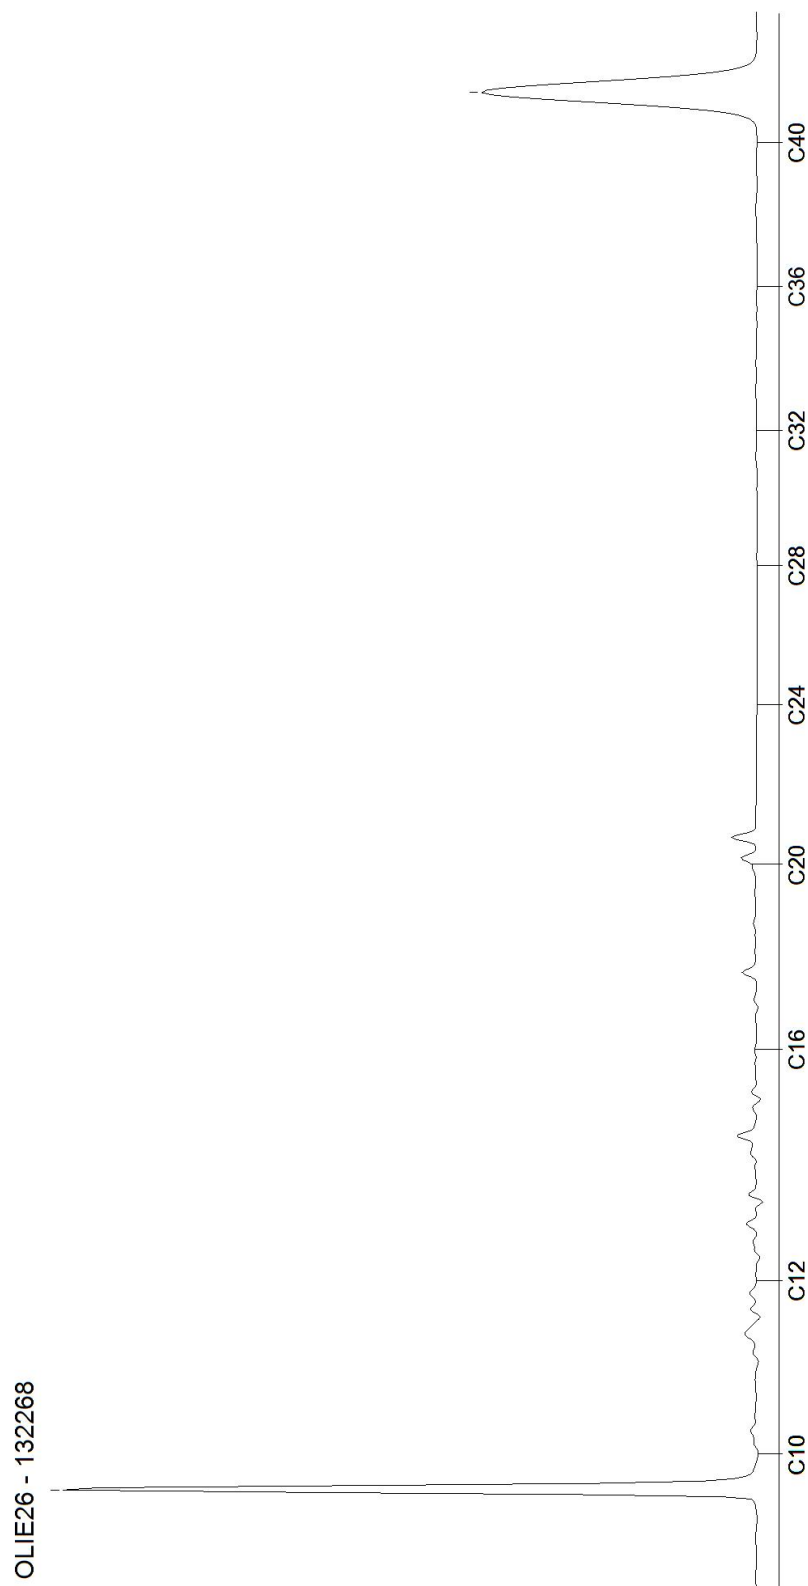
CHROMATOGRAM for Order No. 1123468, Analysis No. 132268, created at 05.02.2022 17:39:14

**Monster beschrijving: P1, grondwater**

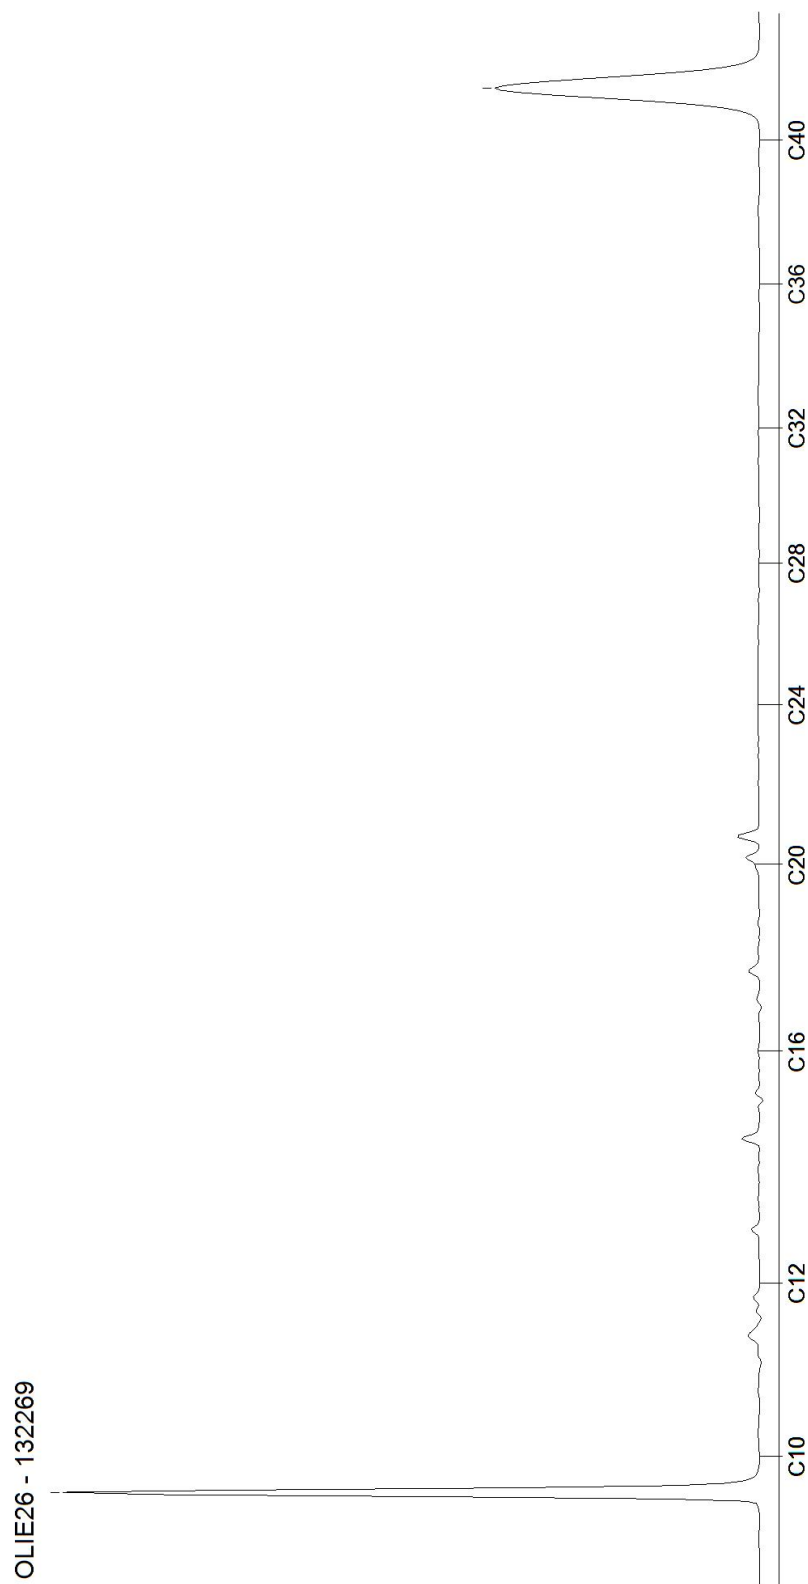
CHROMATOGRAM for Order No. 1123468, Analysis No. 132269, created at 05.02.2022 17:39:14

**Monster beschrijving: P2, grondwater**
