# Verkennd bodemonderzoek Pastoor Smitsstraat (naast nr. 17) Olland

Aeres Milieu Projectnummer : AM20156  
Status rapport : Definitief (versie 1)  
Datum : 23 juni 2020

Opdrachtgever : BRO  
Bosscheweg 107  
5282 WV BOXTEL

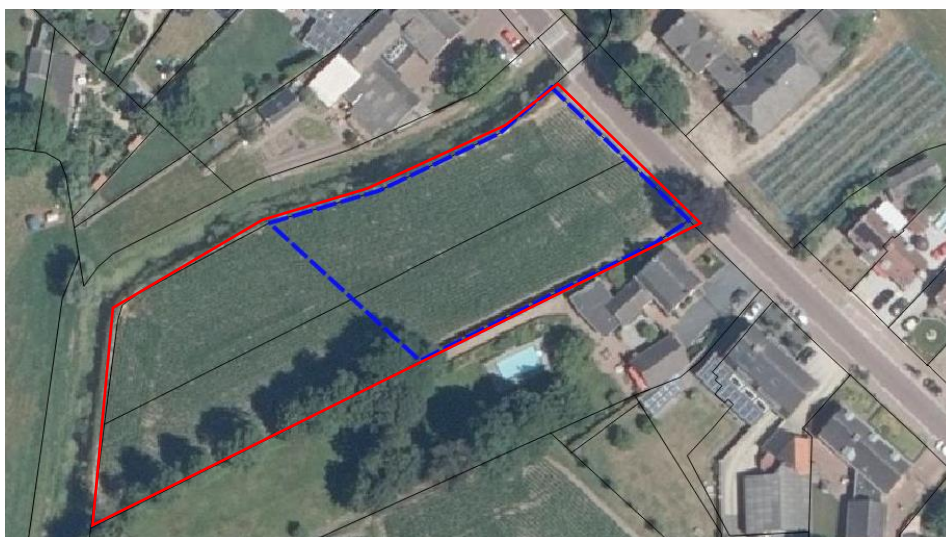
Afbeelding 1: globale begrenzing onderzoekslocatie (Bron luchtfoto: PDOK-viewer)

In overleg met de gemeente Meijerijstad is bepaald dat voor de herontwikkeling tot woningbouw de bestemming 'Wonen', zie blauwe contour op afbeelding 1, onderzocht dient te worden in verband met de geplande grondwerkzaamheden. Het achterterrein zal gebruikt worden als tuin en wordt derhalve buiten beschouwing gelaten bij het verkennend bodemonderzoek.

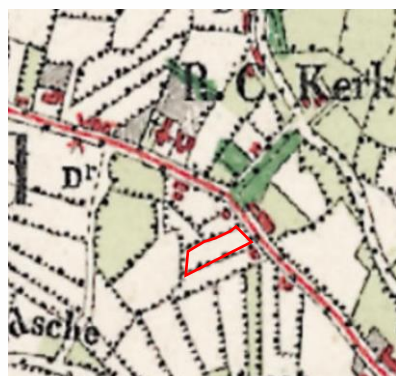
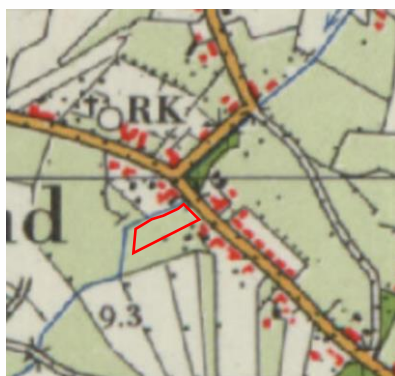
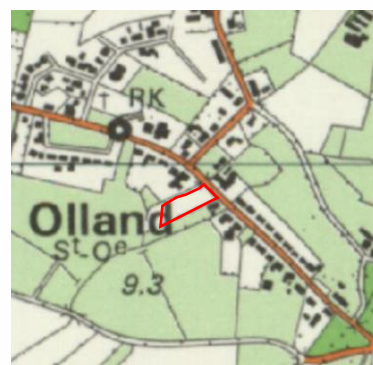
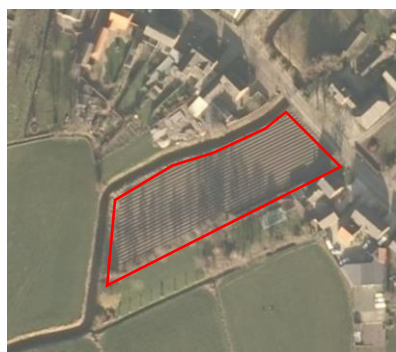
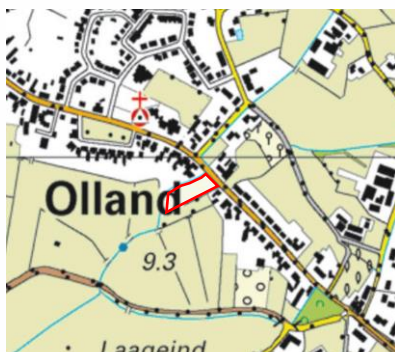
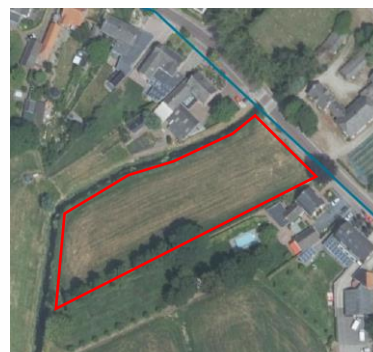
In het kader van het vooronderzoek is historisch kaartmateriaal bestudeerd. Uit kaartmateriaal van de geraadpleegde historische kaarten is af te leiden dat de onderzoekslocatie altijd in gebruik is geweest als akker of weiland. Op de verschillende kaarten is goed de toename van bebouwing rondom de onderzoekslocatie waar te nemen. Direct noordelijk van het plangebied is de Ollandse waterloop aanwezig.

Afbeelding 2: geraadpleegde historische kaarten (Bron kaarten: topotijdreis.nl)

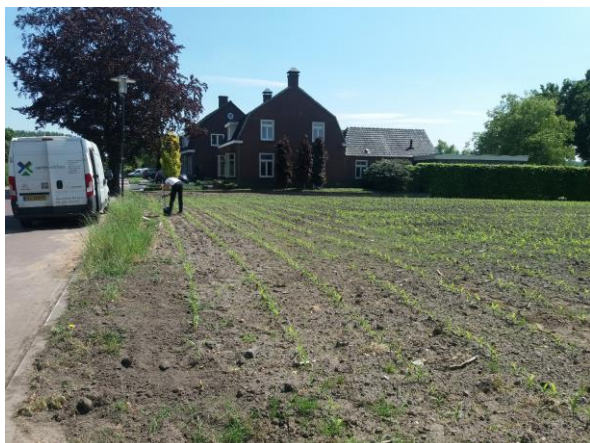
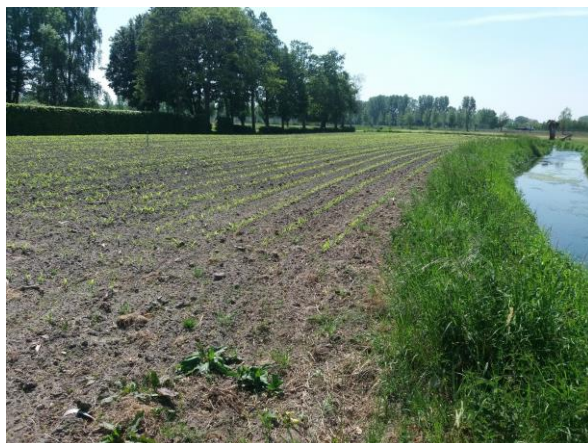
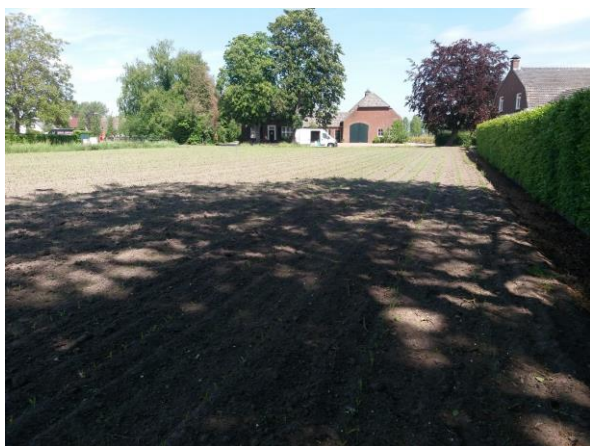
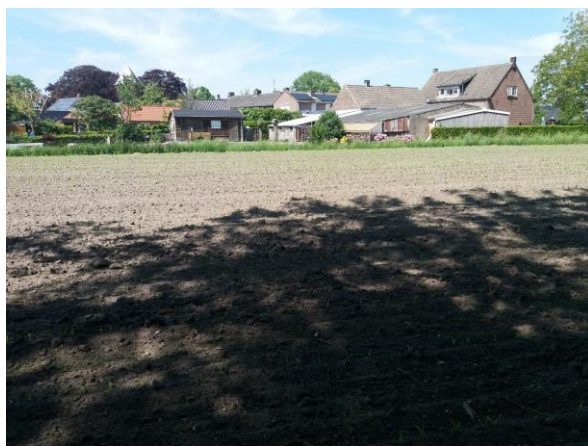
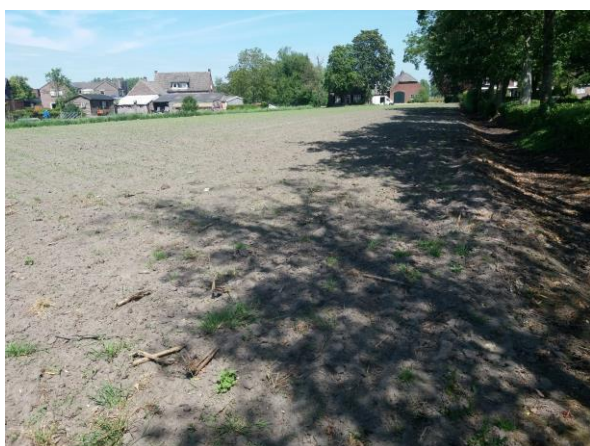
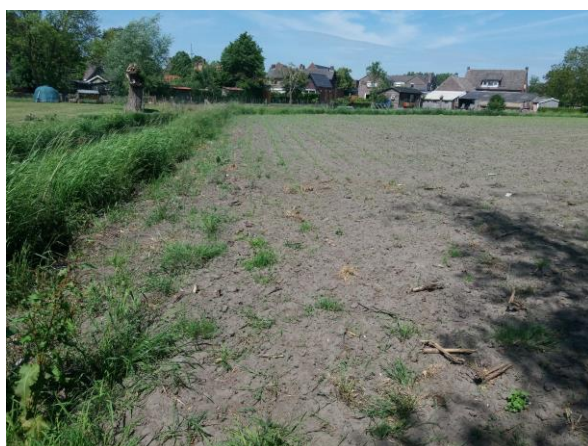
Foto's onderzoekslocatie

De onderzoeklocatie is in gebruik als agrarisch bouwland, ingezaaid met mais. Tijdens de veldinspectie is op het terrein geen asbestverdacht materiaal aangetroffen.

Er zijn geen waarnemingen gedaan die wijzen op de aanwezigheid van bodemverontreinigingen of bronnen van verontreinigingen. De onderzoekslocatie wordt aan de noord -en westzijde begrensd door een beek, aan de oostzijde door de Pastoor Smitsstraat en aan de zuidzijde door een woning met tuin aan de Pastoor Smitsstraat 17. Een fotoreportage van de onderzoekslocatie is opgenomen in bijlage 2.

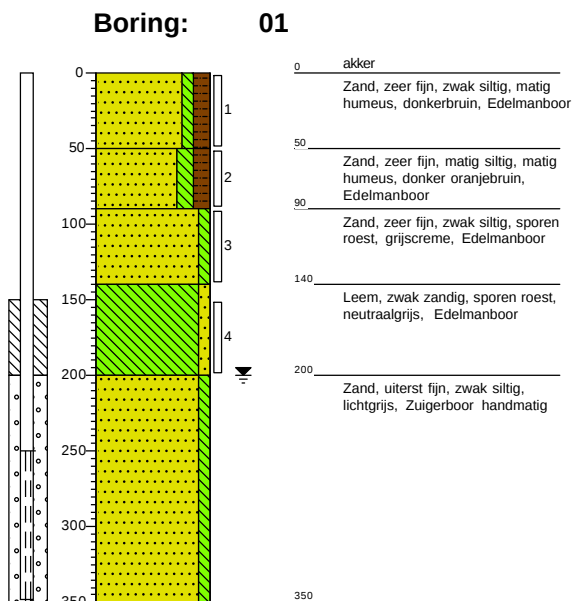
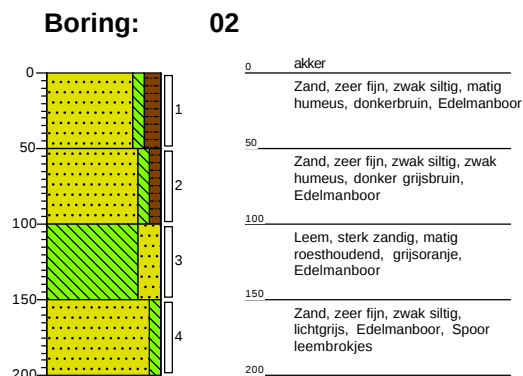
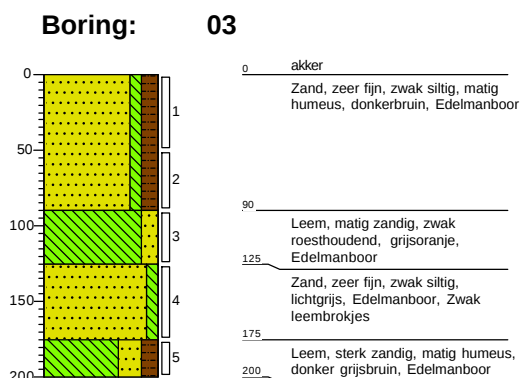
Boorprofielen en zintuiglijke waarnemingen

0 akker  
Zand, zeer fijn, zwak siltig, matig  
humeus, donkerbruin, Edelmanboor  
50

Op basis van de zintuiglijke waarnemingen en de bodemopbouw heeft laagsgewijze bemonstering plaatsgevonden. De uitkomende grond en alle zintuiglijk waargenomen bijzonderheden zijn per boring beschreven in de profielbeschrijvingen (zie bijlage 4).
