## Verkennend bodemonderzoek

Conform NEN 5740

Locatie: Boschweg 118, Schijndel

Projectnummer: 19-365

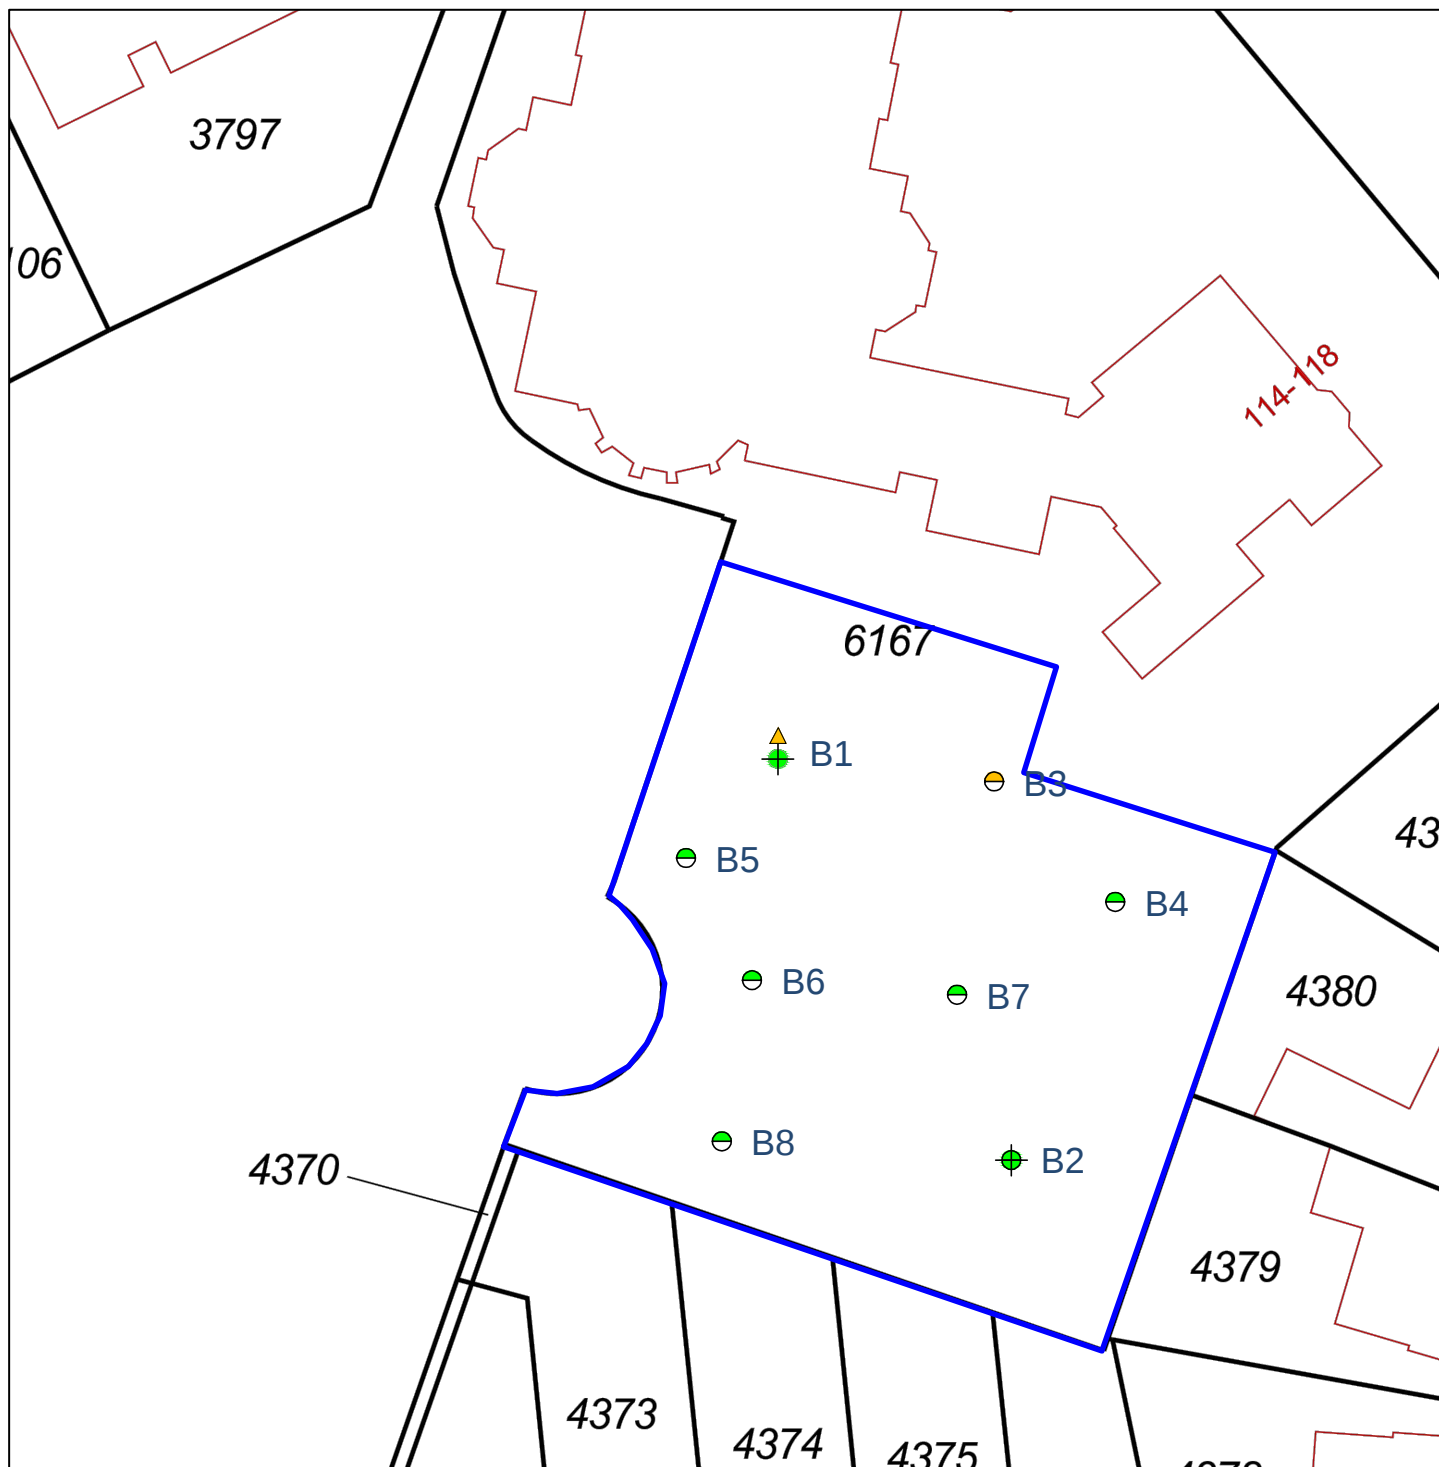
## **Bijlage 2.    Situatie uitgevoerde bodemonderzoek**

De ligging van de onderzoekslocatie is weergegeven in bijlage 1. De situatie van het uitgevoerde bodemonderzoek is weergegeven in bijlage 2.

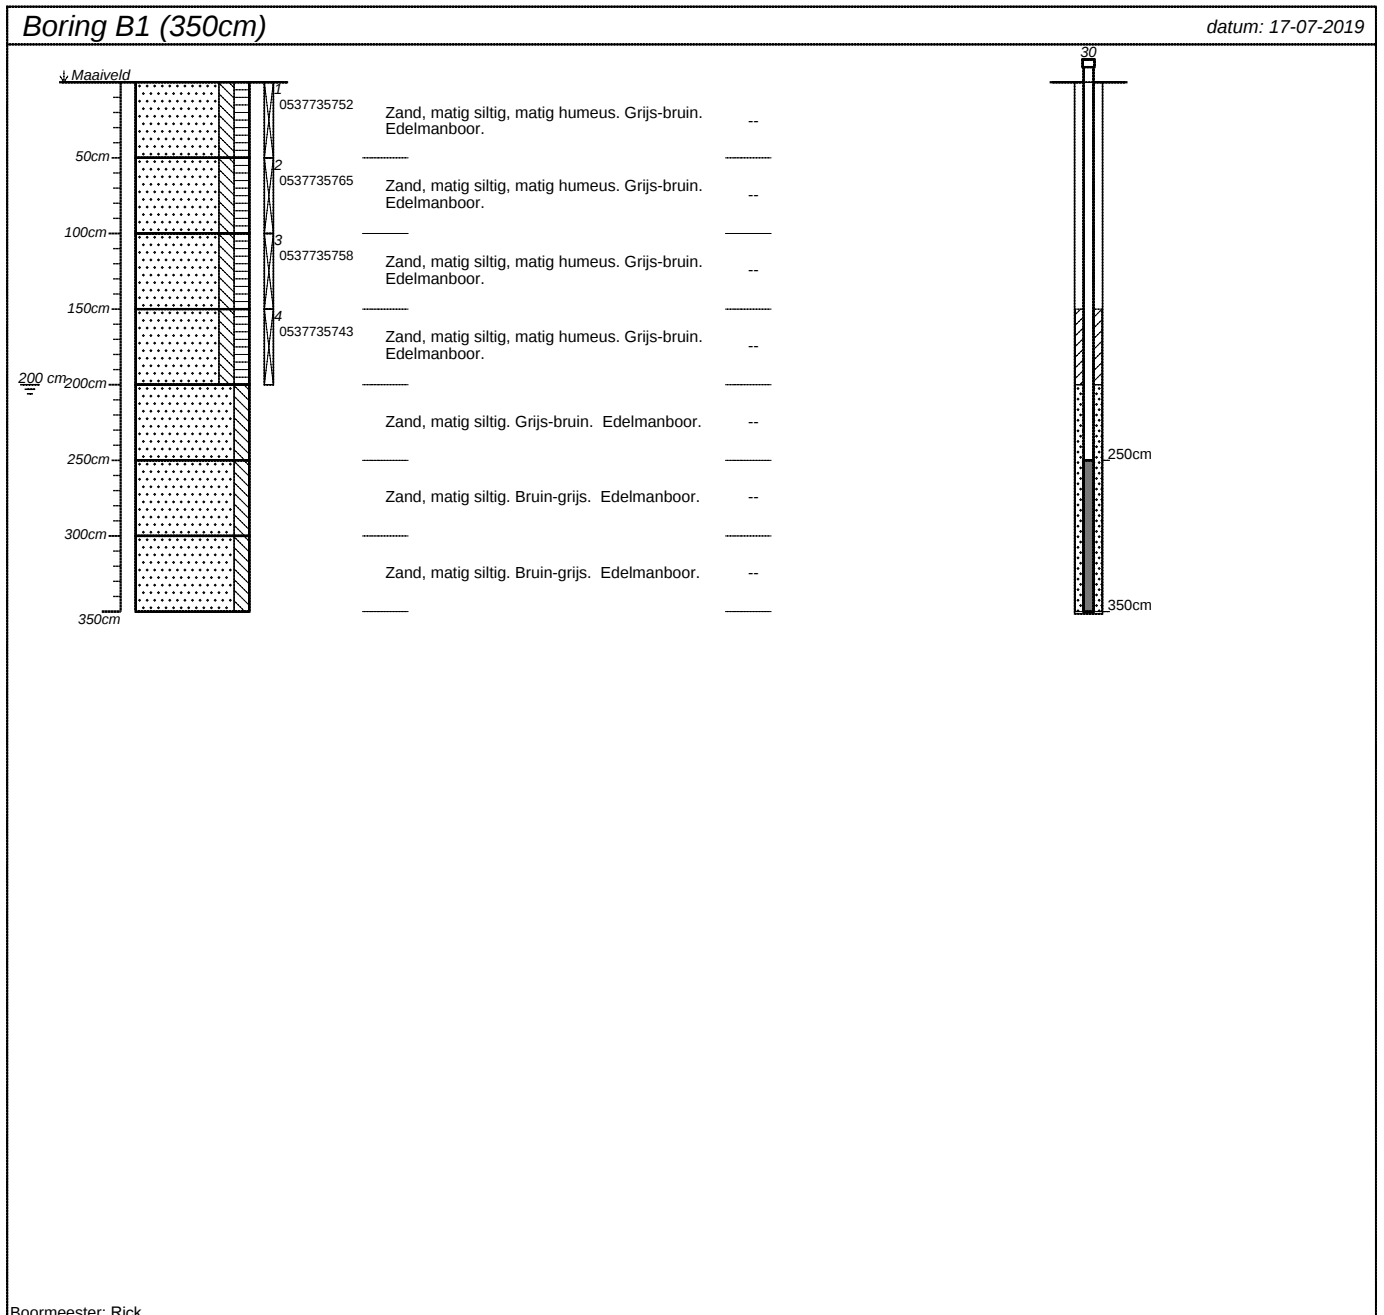
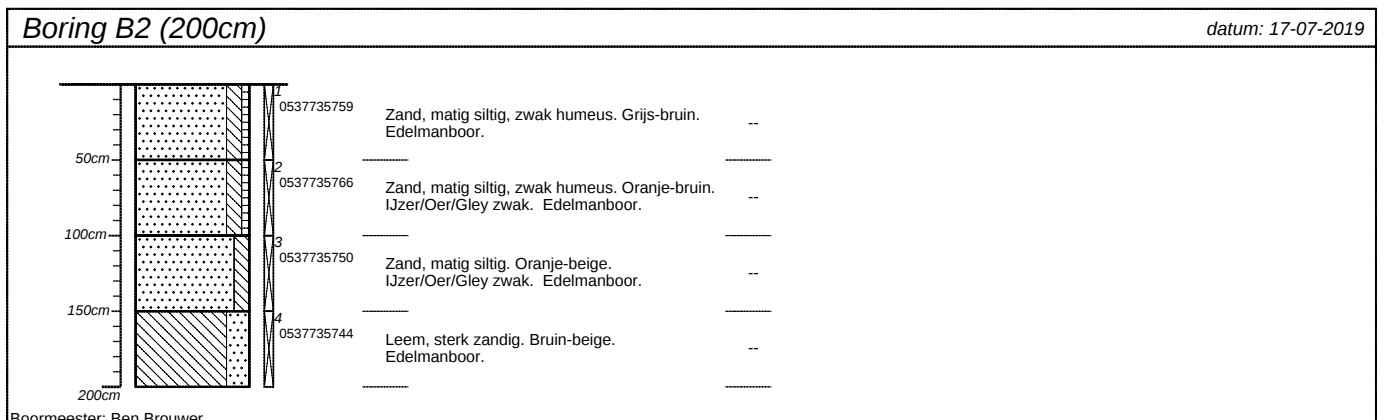
## **Bijlage 5. Boorprofielbeschrijvingen (conform NEN 5104)**

De grond is globaal opgebouwd uit matig fijn, zwak siltig zand. De boorstaten van de boringen zijn opgenomen in bijlage 5. Tijdens het uitvoeren van het veldwerk zijn de volgende bijzonderheden waargenomen:

| Boring | Traject (cm-mv) | Zintuiglijke waarneming |
|---|---|---|
| B3 | 0-50 | Koolas (zwak) |

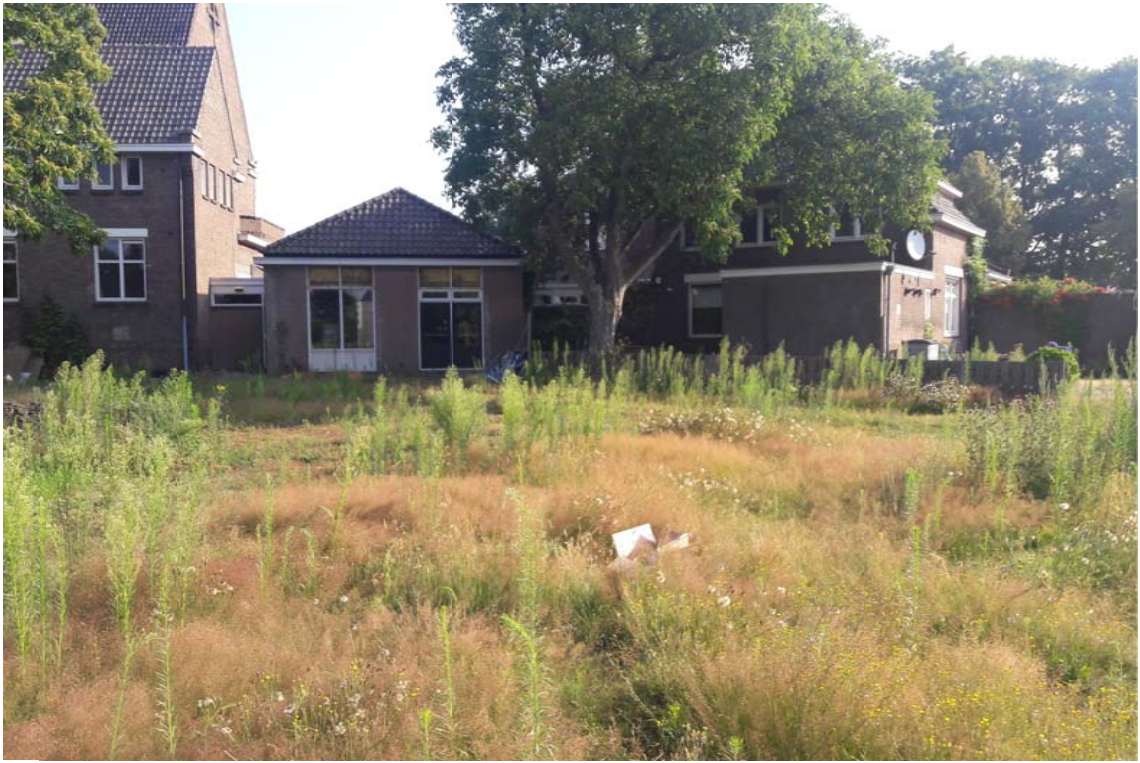
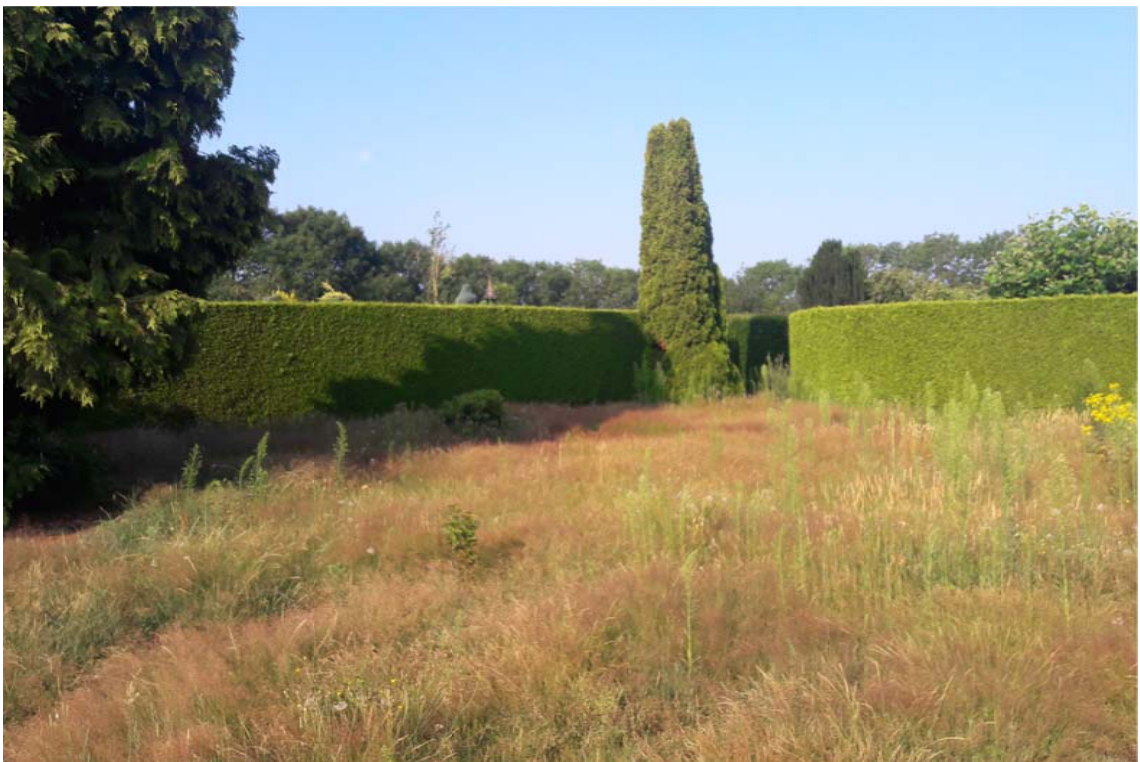
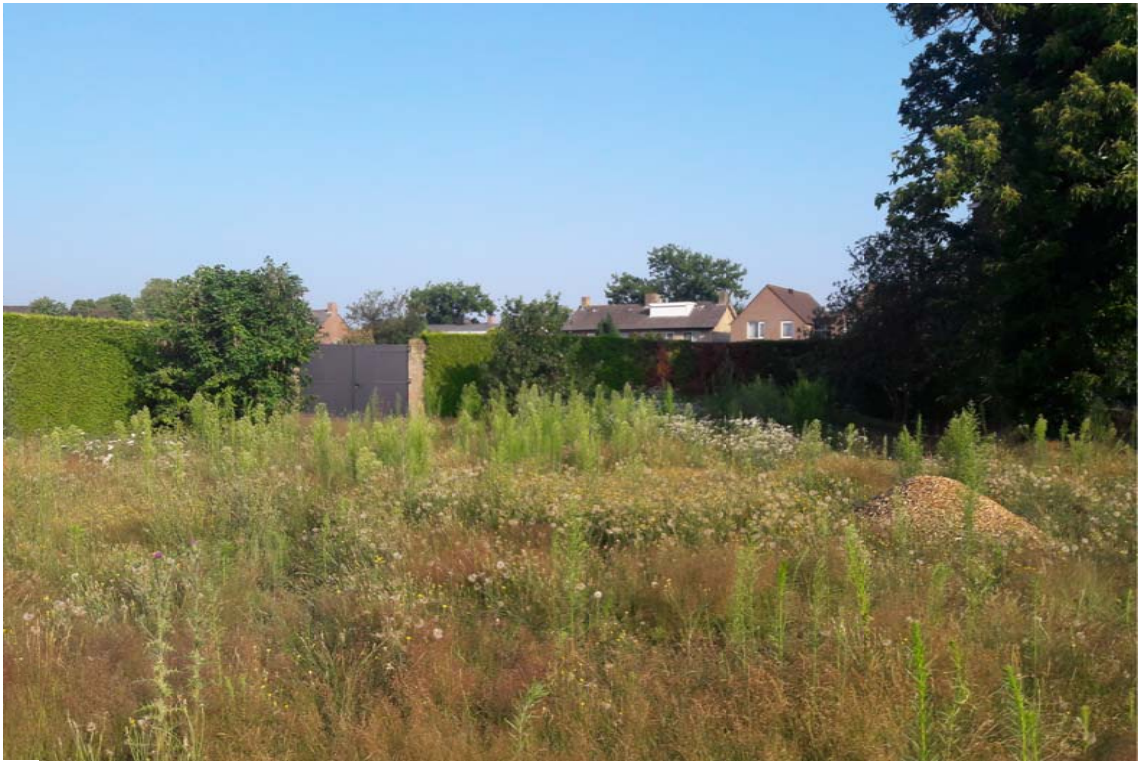
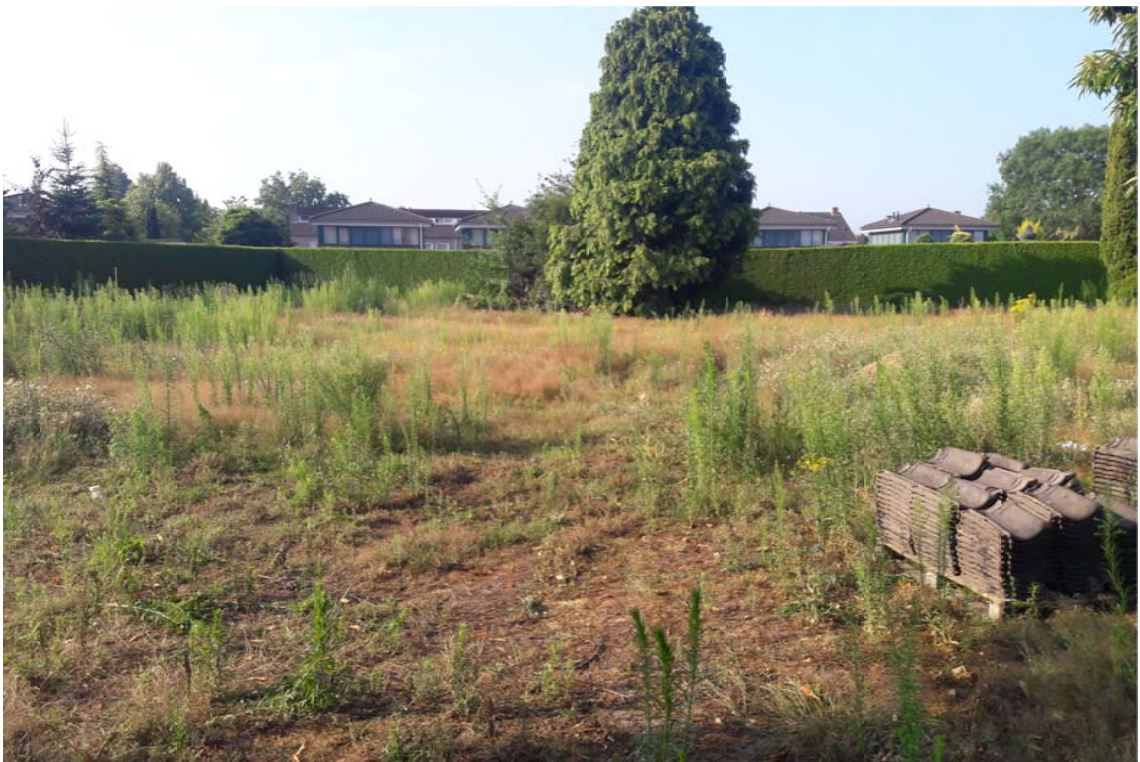
## **Bijlage 8. Foto's onderzoekslocatie**

De veldwerkgegevens zijn opgenomen in bijlage 4, foto's van de locatie zijn opgenomen in bijlage 8.
