## **Verkennd bodemonderzoek**

Hoofdstraat 145 en 147 te Schijndel

Projectnummer: 20211939  
Datum: 1 september 2021

Roems B.V.  
Meijgraaf 10  
5481 GB

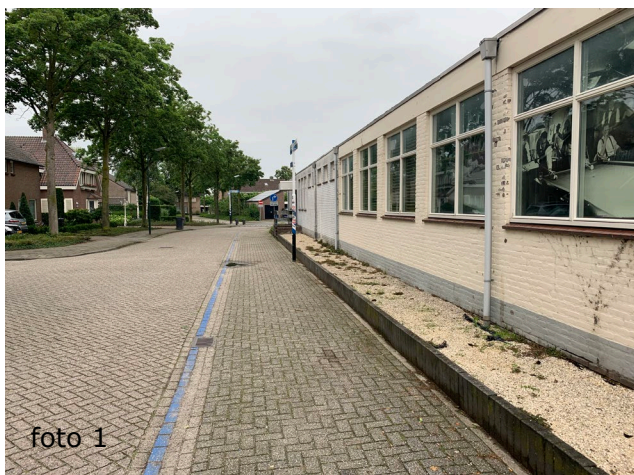
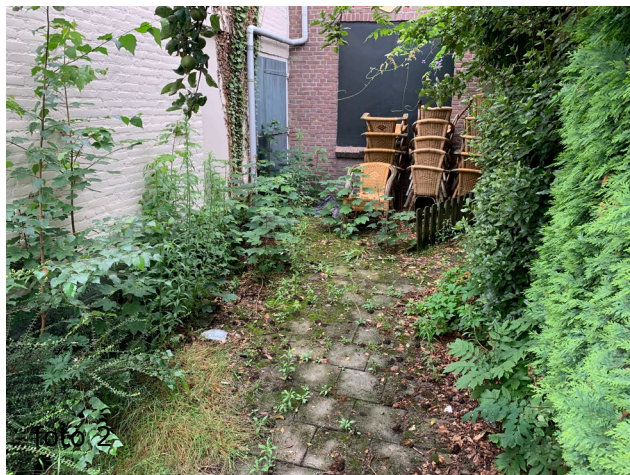
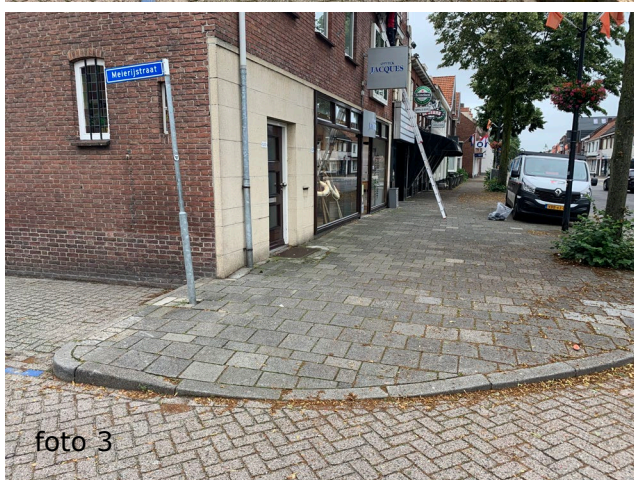
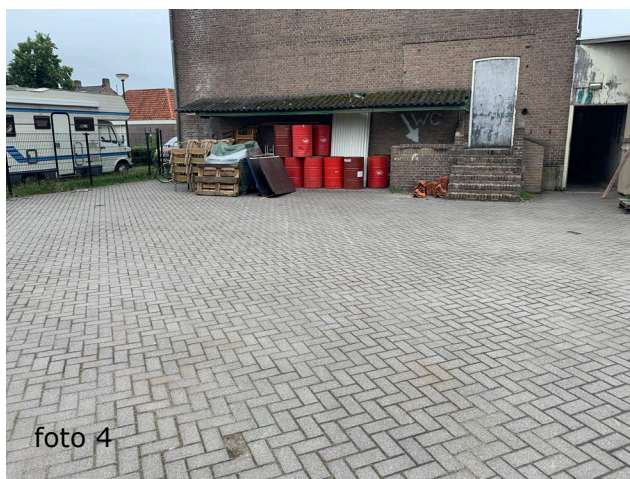
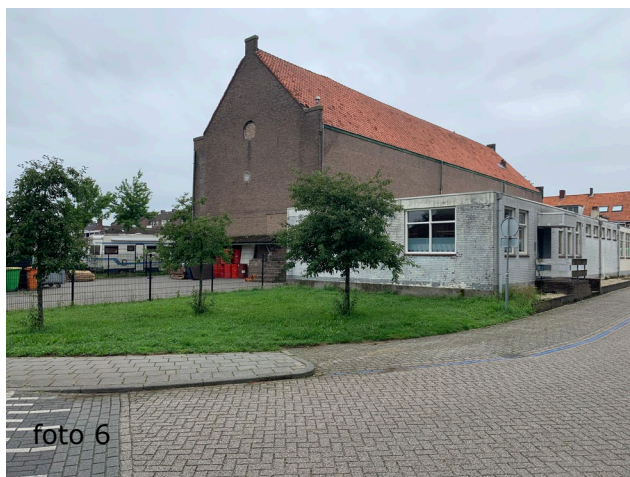
**Figuur 2: huidige situatie (6 foto's)**

De boven- en ondergrond bestaat overwegend uit zwak siltig, matig fijn zand. In de ondergrond van boring 01 is vanaf 2,5 m-mv zwak zandige leem waargenomen. Plaatselijk (zuidwestelijk op de locatie, onder de klinkerverharding) is fundering van repac aangetroffen op een diepte van circa 0,15 tot 0,50 m-mv. Zintuiglijk is sporadisch in de grond een bijmenging met baksteen waargenomen. Voor het overige zijn geen bijmengingen waargenomen of waarnemingen gedaan die kunnen duiden op een bodemverontreiniging. Specifiek wordt vermeld dat geen asbestverdacht materiaal is aangetroffen. De waargenomen bijmenging met baksteen in de grond is beoordeeld als niet verdacht op het voorkomen van asbestverontreiniging op basis van het soort bijmenging en de beperkte hoeveelheid.

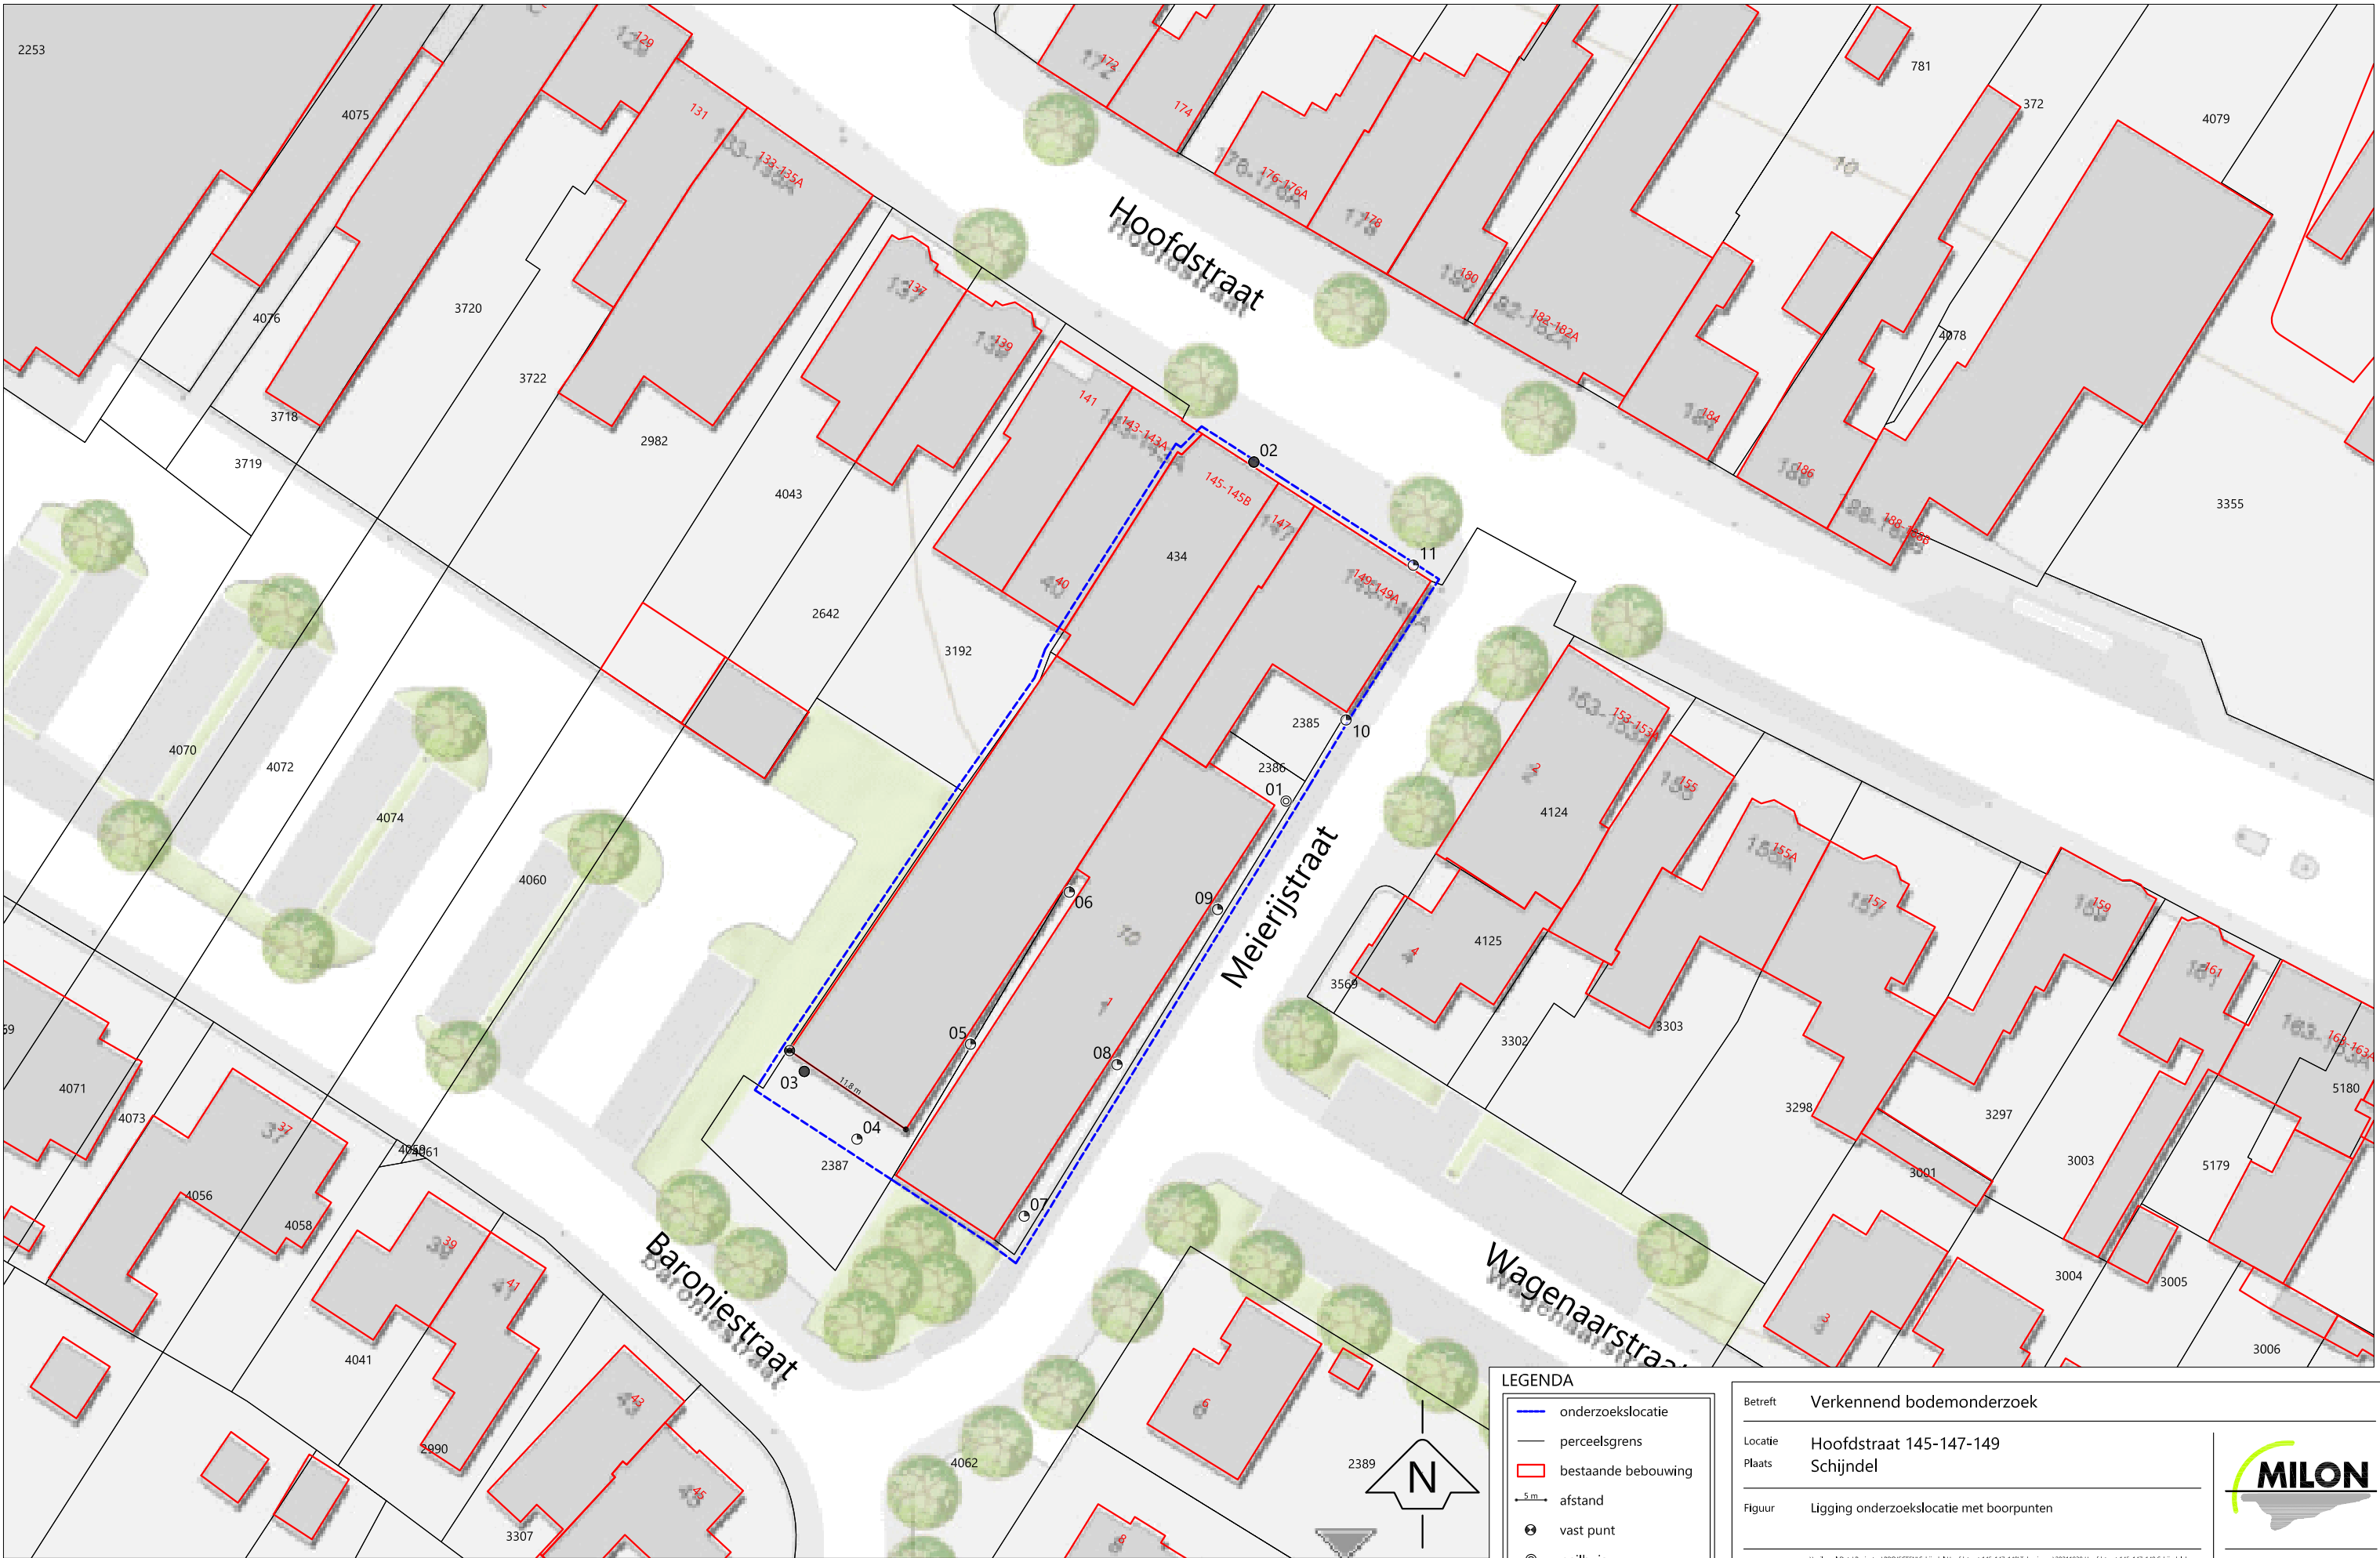
## **Bijlage 2**

Voor meer informatie betreffende de bodemopbouw en de zintuiglijke waarnemingen wordt verwezen naar de boorbeschrijvingen in bijlage 3. Voor de ligging van de boorpunten wordt verwezen naar de situatietekening in bijlage 2. In tabel 3 zijn de resultaten van de uitgevoerde veldmetingen tijdens de grondwaterbemonstering weergegeven.
