## **Verkennd en nader bodemonderzoek**

Looierij, Toon Bolsiusstraat en Hoofdstraat te Schijndel

Projectnummer: 20221538  
Datum: 27 juli 2022

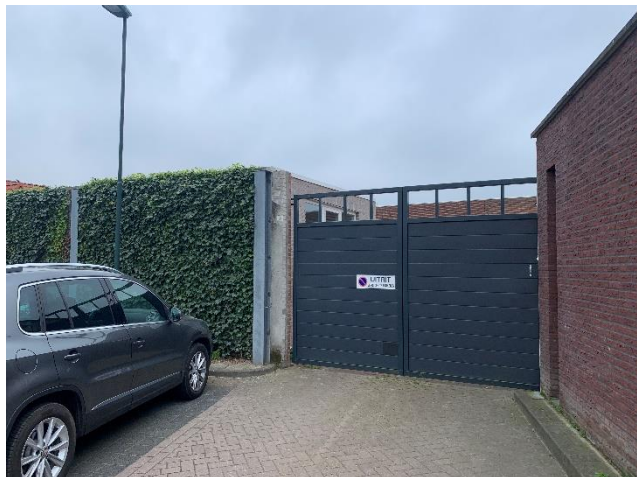
Foto 13

Op de overige percelen zijn winkels gevestigd of worden verhuurd ten behoeve van opslag (geen bodembedreigende goederen). Aan de Hoofdstraat 54 is een café gevestigd. Op het hiernaast gelegen perceel H 6072 vindt opslag plaats door een stucadoorsbedrijf (achter poort op foto 13). Aan de Toon Bolsiusstraat 18 is een kringloopwinkel gevestigd. Hier was voorheen een drankenhandel gevestigd.
