**Verkennd (asbest)bodemonderzoek**

Pastoor van Erpstraat 2-6  
te Schijndel

01 oktober 2018

20181126/LVET

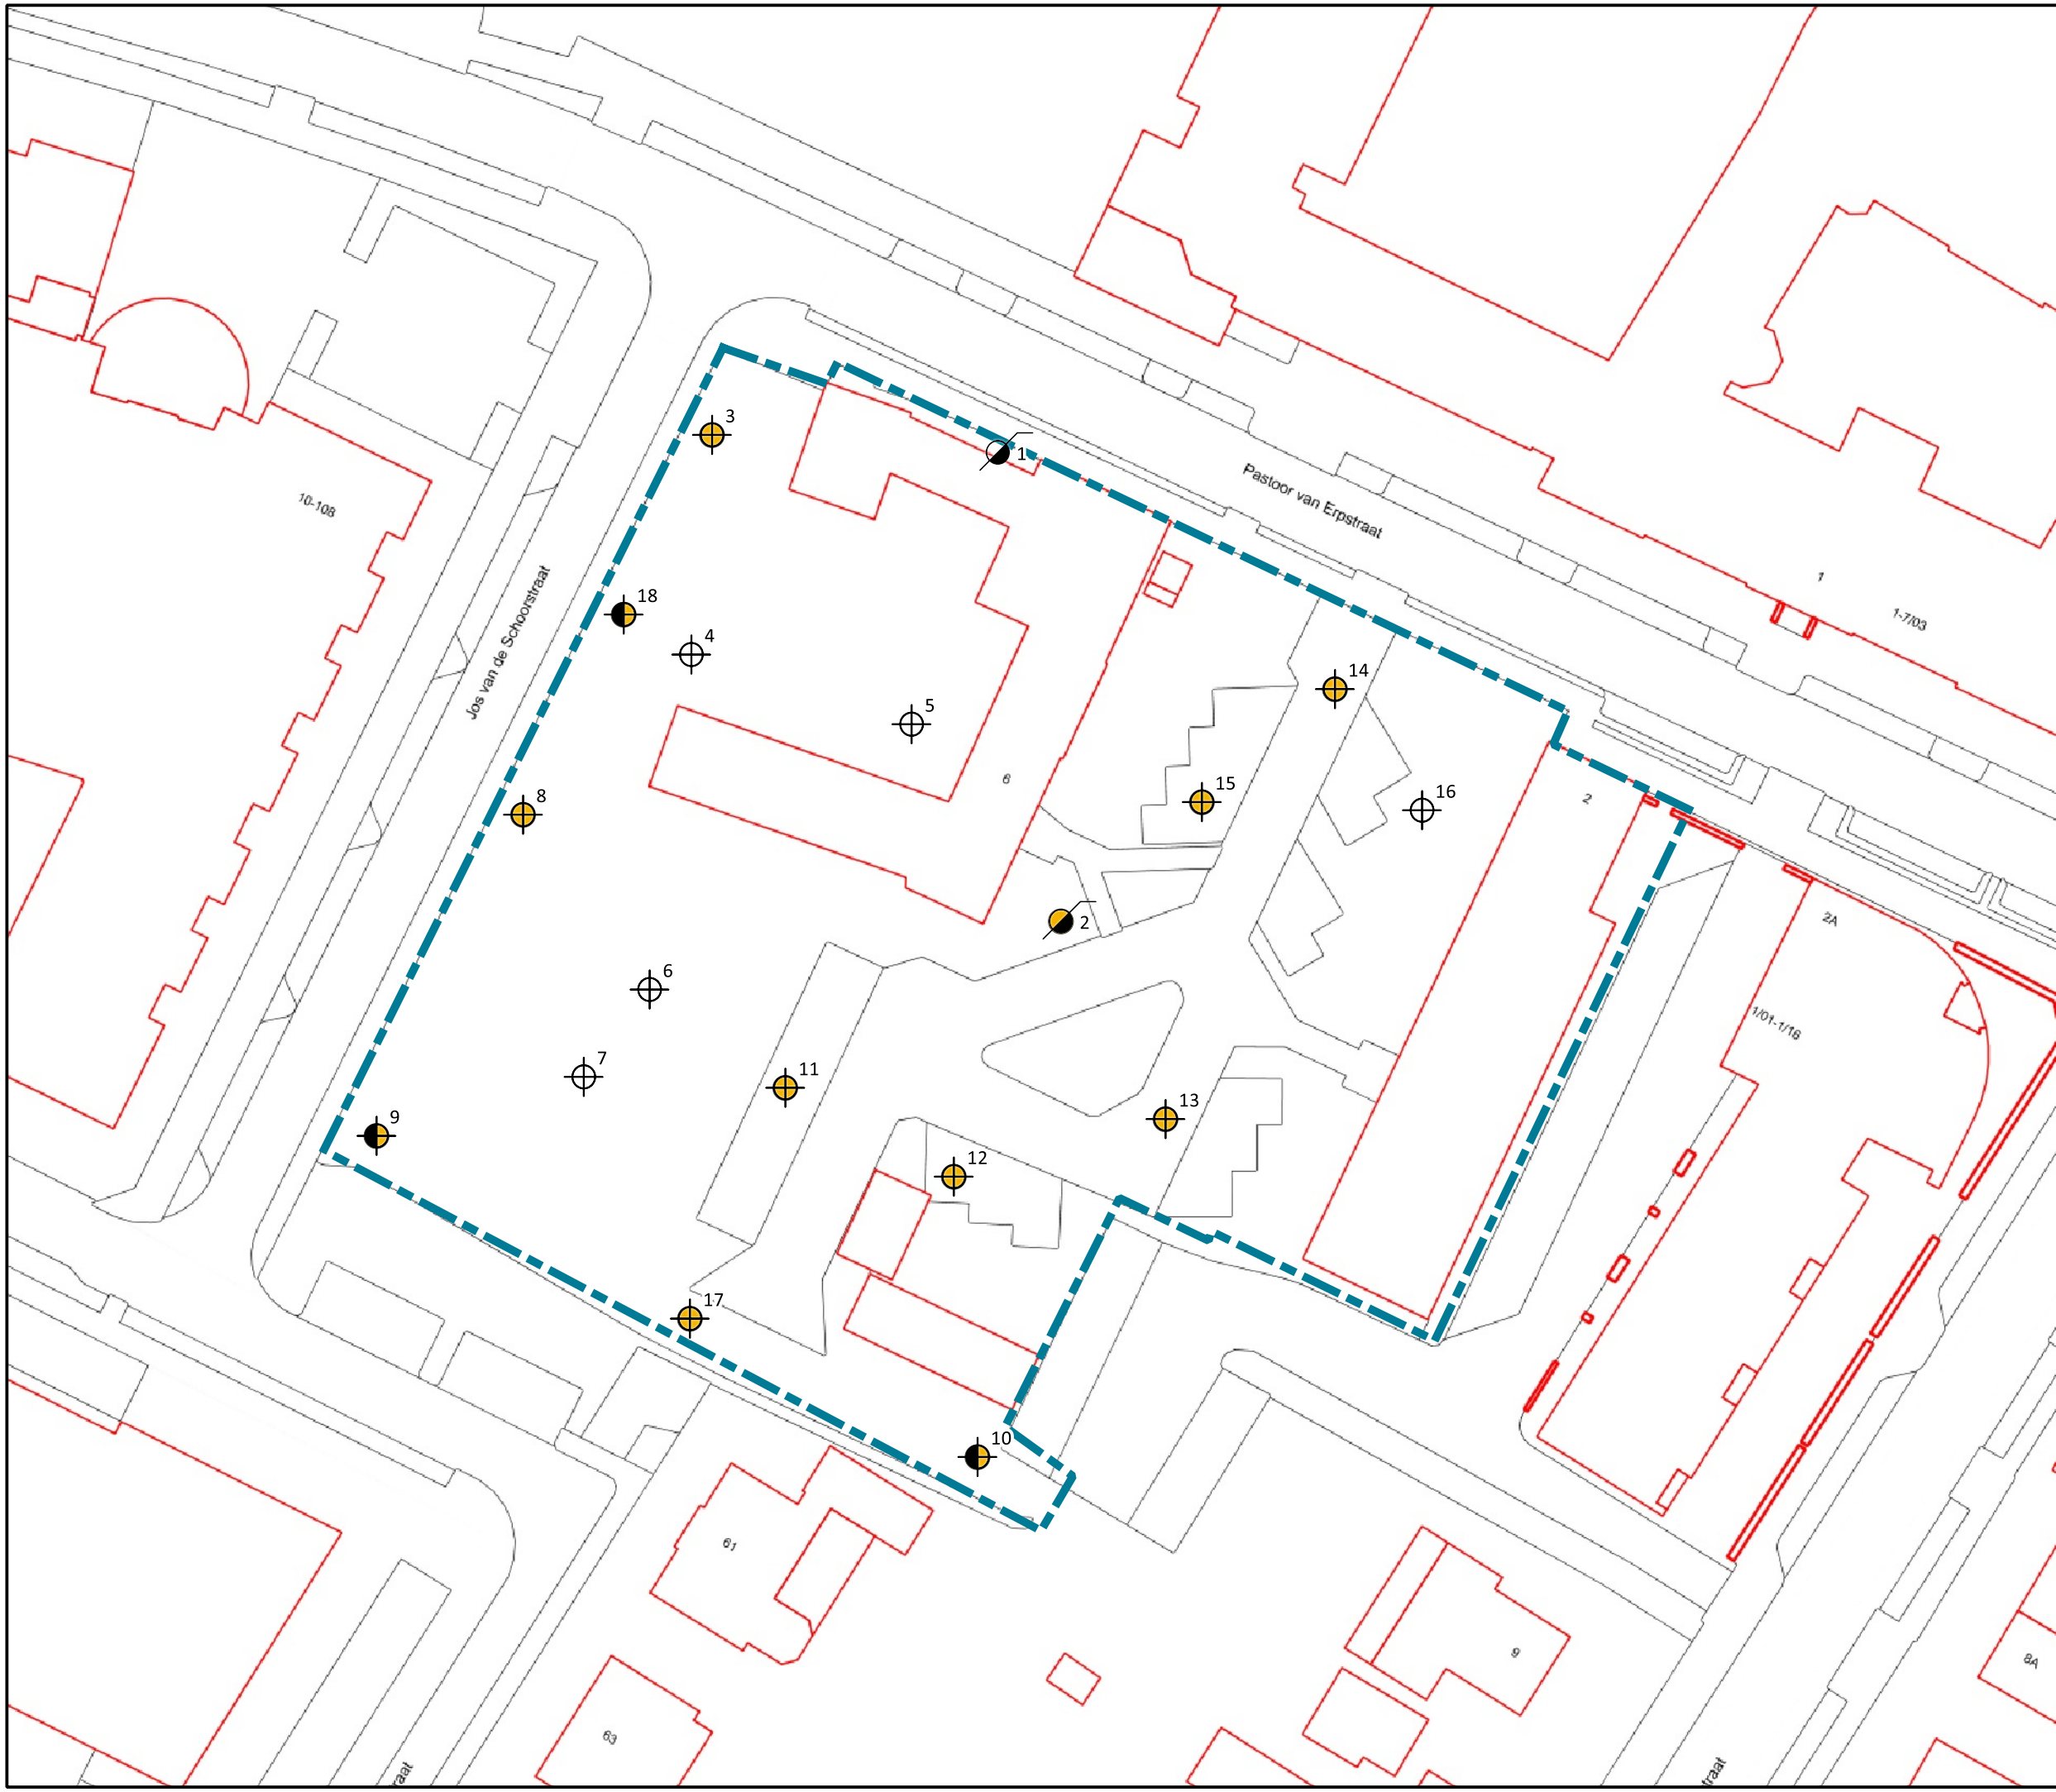
## Bijlage 1: Situatietekeningen

Alle meetpunten zijn ingemeten met een RTK-dGPS. De situering van de monsternamepunten is weergegeven in bijlage 1.2. Boringen 2, 3, 8 t/m 15, 17 en 18 betreffen tevens asbestinspectiegaten.

- grens onderzoekslocatie
- Boring tot 0.5 meter -mv
- Boring tot 2 meter -mv
- Boring met peilbuis
- Asbestinspectiegat
