## **Verkennend bodemonderzoek**

De Steenen Kamer 20 te Schijndel

Projectnummer: 20212292-1  
Datum: 7 oktober 2021

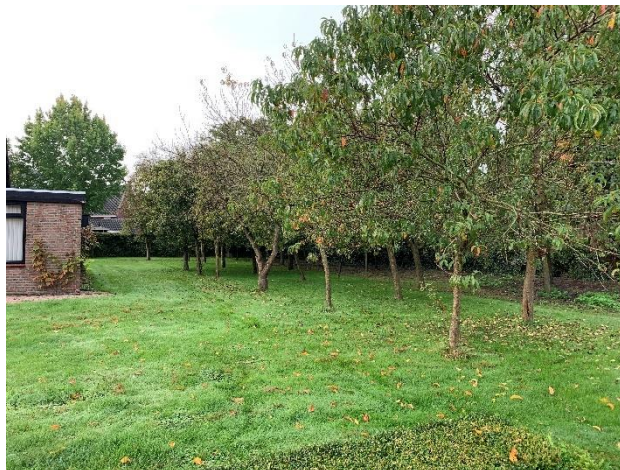
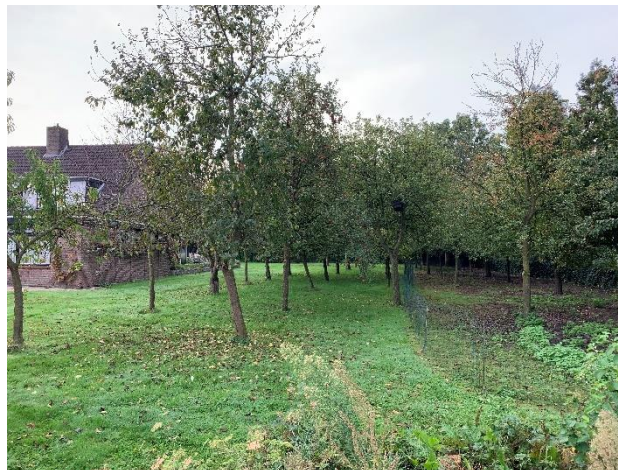
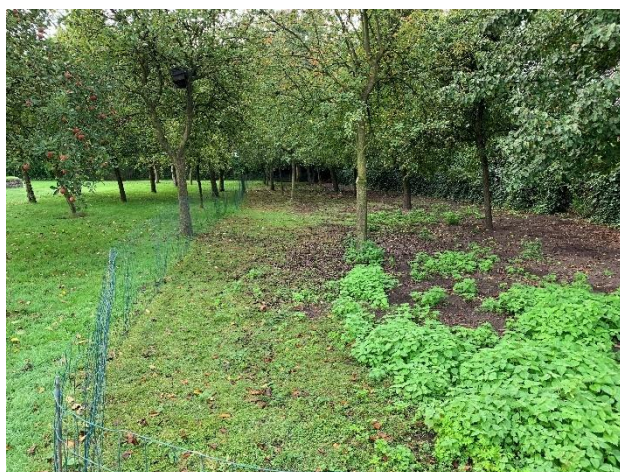
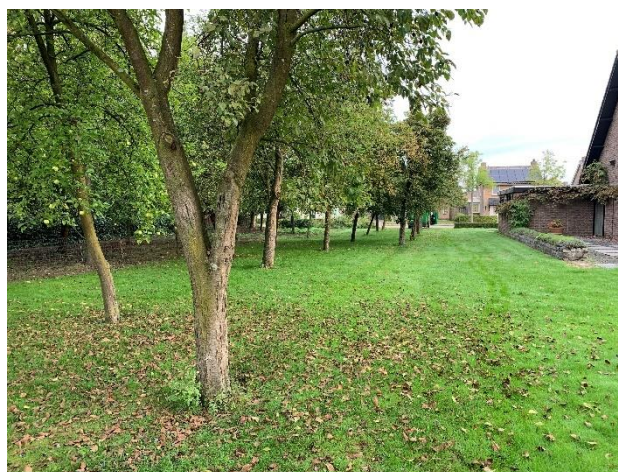
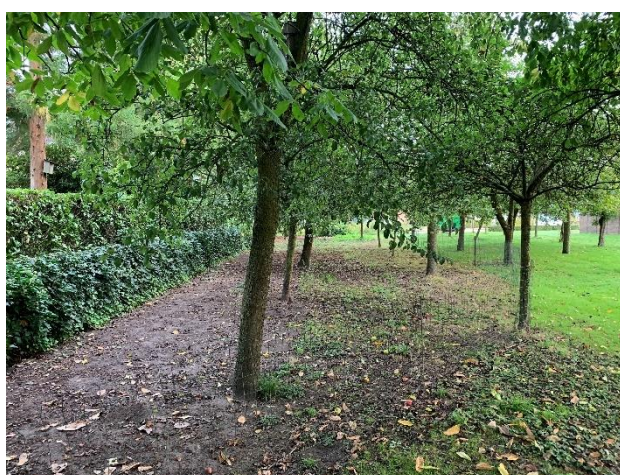
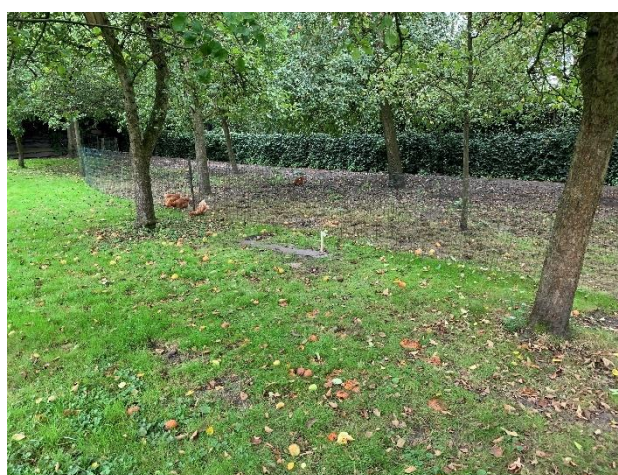
**Figuur 2: huidige situatie (6 foto's)**
