# Verkennd bodemonderzoek Stadhuisplein te Veghel

Aeres Milieu Projectnummer : AM20106  
Status rapport : Definitief (versie 3)  
Datum : 30-06-2021 (vervangt versie 2, 10 december 2020)

Opdrachtgever : BRO  
Bosschedijk 107  
5282 WV Boxtel

| Adres onderzoekslocatie | : Stadhuisplein te Veghel |

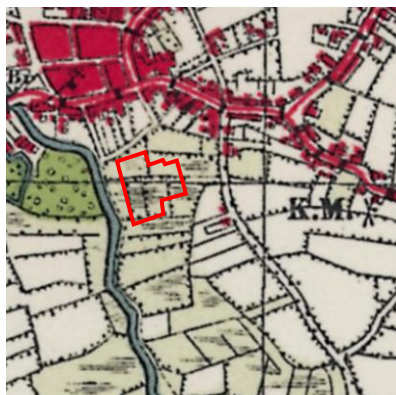
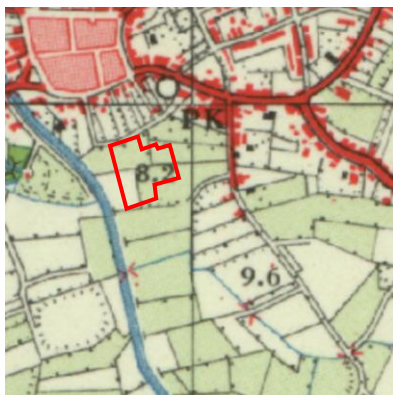
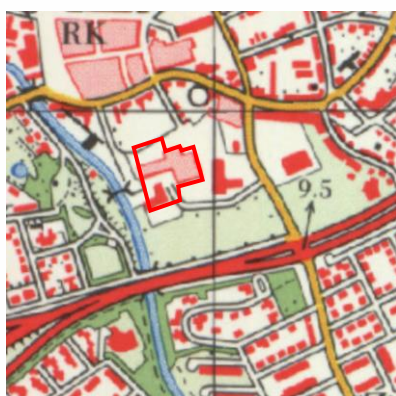
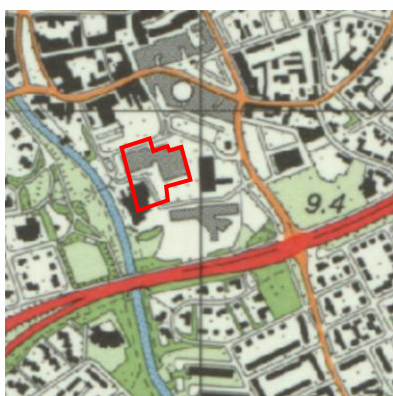
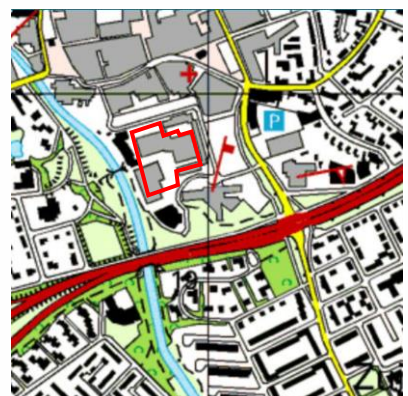
Afbeelding 2: geraadpleegde historische kaarten (bron kaarten: topotijdreis.nl)

In het kader van het vooronderzoek is historisch kaartmateriaal bestudeerd. De ontwikkeling van de planlocatie en directe omgeving is weergegeven op onderstaande topografische kaarten. Uit kaartmateriaal van de geraadpleegde historische kaarten is af te leiden dat de onderzoekslocatie tot het eind van de jaren 1960 in gebruik was als grasland ten zuiden van de historische kern van Veghel. Aan de noordwestkant grenst het plangebied aan de tuinen van de bebouwing langs de Hoofdstraat. Aan het eind van de jaren zestig van de vorige eeuw wordt het gebied bouwrijp gemaakt. Waarna vervolgens in de jaren zeventig de sporthal en het zwembad worden gebouwd. Ook de bowlingbaan ten zuidwesten van het plangebied wordt dan gebouwd. Volgens de topografische kaart uit 1960 bedraagt de maaiveldhoogte ter plaatse van het 8,2 meter+ NAP ligt. Dit is ruim 1,6 m lager dan tegenwoordig. Dit betekent dat het plangebied mogelijk voor de bouw van de sporthal is opgehoogd.

Ten oosten van het plangebied staat een bouwwerk dat in de jaren negentig wordt gesloopt. Hierna worden appartementen rondom de sporthal gebouwd, evenals het stadhuis ten zuiden van het plangebied en de appartementen ten westen hiervan. Aan het eind van de jaren negentig is huidige situatie ontstaan. Eind 2018 is theater De Blauwe Kei en het bowlingcentrum zuidwestelijk op het perceel gesloopt en is het terrein groen ingericht met een vijver.
