Nader ecologisch onderzoek

# Ontwikkeling kloostercomplex

Deken van Miertstraat 2 t/m 16 te Veghel

Projectnummer: 2814.03

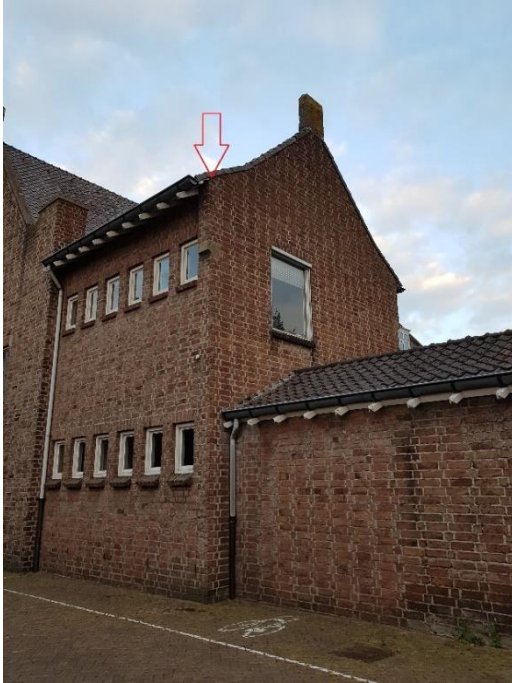
*Figuur 3. Invlieglocatie van de gierzwaluw aan de zijde van het ULO gebouw.*

Tijdens alle bezoeken is er een gierzwaluw waargenomen bij kantpannen van het ULO gebouw (figuur 3 en 6). Tijdens het eerste bezoek is waargenomen dat deze meerdere keren in- en uitvloog van 21:07 tot 22:22. Tijdens het tweede bezoek is éénmaal het invliegen waargenomen om 21:59 en tijdens het derde bezoek is het invliegen drie keer waargenomen, om 21:43, 22:14 en 22:15. Bij de laatste invliegmomenten ging het om twee exemplaren, het mannetje en het vrouwtje. Het projectgebied bevat een nestlocatie van de gierzwaluw, wat betekent dat deze plek functioneert als vaste rust- en verblijfplaats, evenals voortplantingsplaats.

Bij werkzaamheden op deze locatie worden Wnb artikel 3.1 lid 1, 2 en 4 (mogelijk) overtreden. Voor overtreding van artikel 3.1 lid 1 (doden en vangen) is geen ontheffing van de Wet natuurbescherming noodzakelijk indien mitigerende maatregelen worden getroffen en zorgvuldig wordt gehandeld. Voor het overtreden van de verbodsbepalingen uit artikel 3.1 lid 2 en 4 (nesten vernielen en soorten opzettelijk storen) is een ontheffing in het kader van de Wet natuurbescherming noodzakelijk.

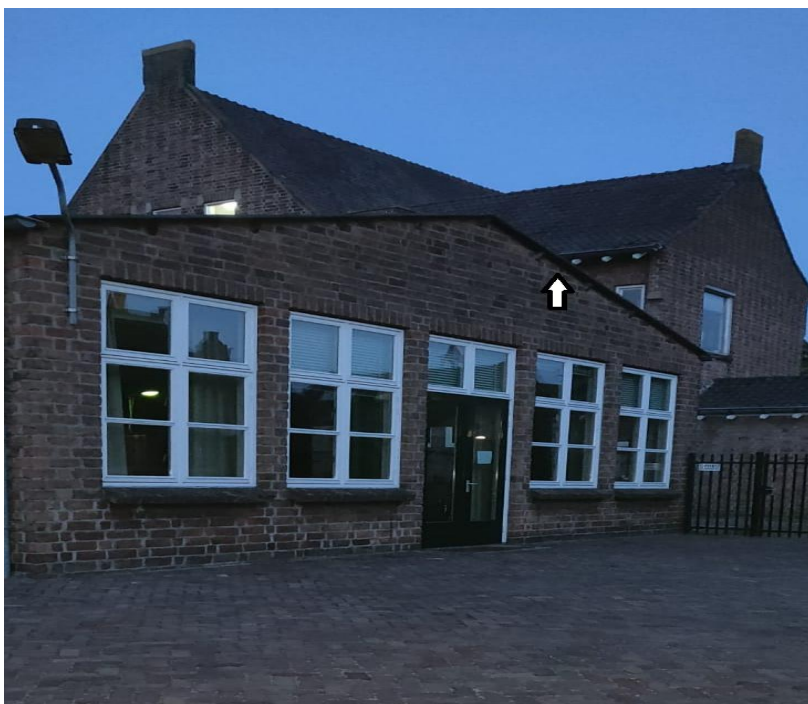
*Figuur 4. Locatie van de invliegende dwergvleermuis in het wasserijgebouw.*

Het tweede veldbezoek werd uitgevoerd in de avond van 9 juni 2020. Tijdens het veldbezoek is er één zomerverblijfplaats van een gewone dwergvleermuis vastgesteld in het wasserijgebouw (figuur 4 en 6). Deze is om 22:32 ingevlogen tussen de gevel en het dakbeschot. Daarnaast is er foerageeractiviteit waargenomen van de gewone dwergvleermuis aan de zuidzijde van het zigzaggebouw. Verder zijn er passerende gewone dwergvleermuizen, laatvliegers en rosse vleermuizen waargenomen en eenmaal een overvliegende gewone grootoorvleermuis (wasserijgebouw). Deze hadden geen binding met het projectgebied.

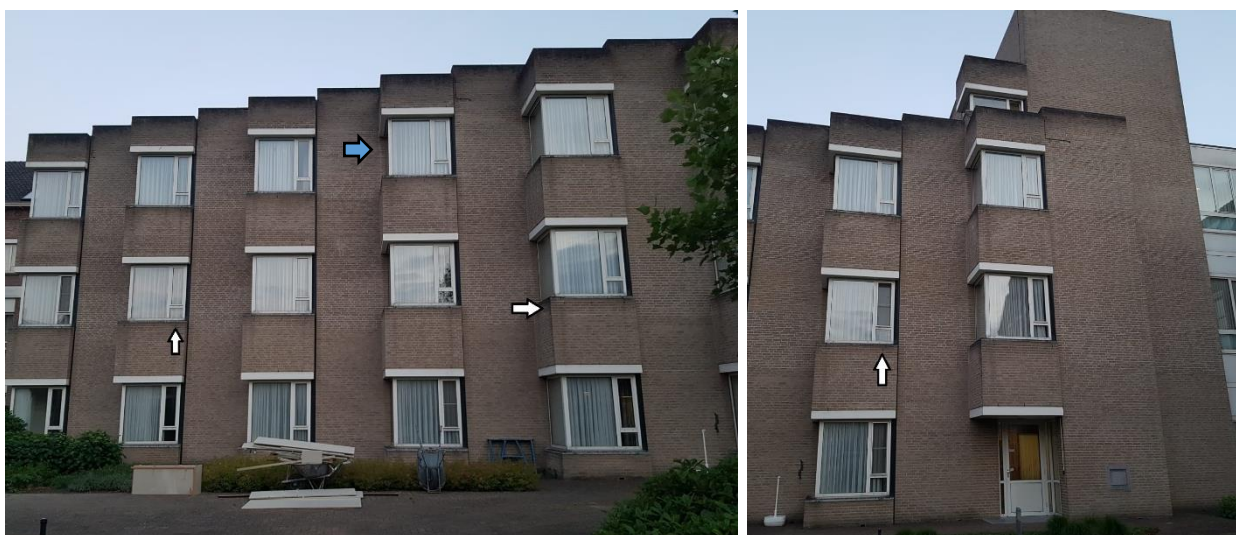
*Figuur 5. Locaties van de invliegende dwergvleermuizen in het zigzaggebouw. Witte pijlen geven de locaties van het veldbezoek op 26-5-2020 aan. De blauwe pijl geeft de in- en uitvlieglocatie aan die waargenomen is op 9-7-2020.*

Het eerste veldbezoek werd uitgevoerd in de vroege ochtend van 26 mei 2020. Tijdens het veldbezoek werden er drie verblijfplaatsen van gewone dwergvleermuizen vastgesteld in het zigzaggebouw. Deze vleermuizen zijn om 4:46, 5:07 en 5:12 ingevlogen in open stootvoegen (figuur 5 en 6). Bij aankomst was er ook activiteit van foeragerende gewone dwergvleermuizen in het buitenbosje en bij het water. Verder zijn er alleen overvliegende gewone dwergvleermuizen waargenomen.

Het derde veldbezoek werd uitgevoerd in de avond van 9 juli 2020. Op deze avond is één zomerverblijfplaats van gewone dwergvleermuis vastgesteld in het zigzaggebouw (figuur 5 en 6). Deze is ingevlogen in een open stootvoeg om 22:18 en vloog weer uit om 22:33. Aan de straatkant van het zigzaggebouw zijn overvliegende gewone dwergvleermuizen waargenomen en één laatvlieger. Aan de binnenzijde van het zigzaggebouw was er bijna constant foerageeractiviteit van gewone dwergvleermuizen rond de heg. Bij de andere gebouwen zijn passerende gewone dwergvleermuizen waargenomen en bij het wasserijgebouw drie keer een laatvlieger. Deze soorten hadden echter geen binding met het projectgebied.

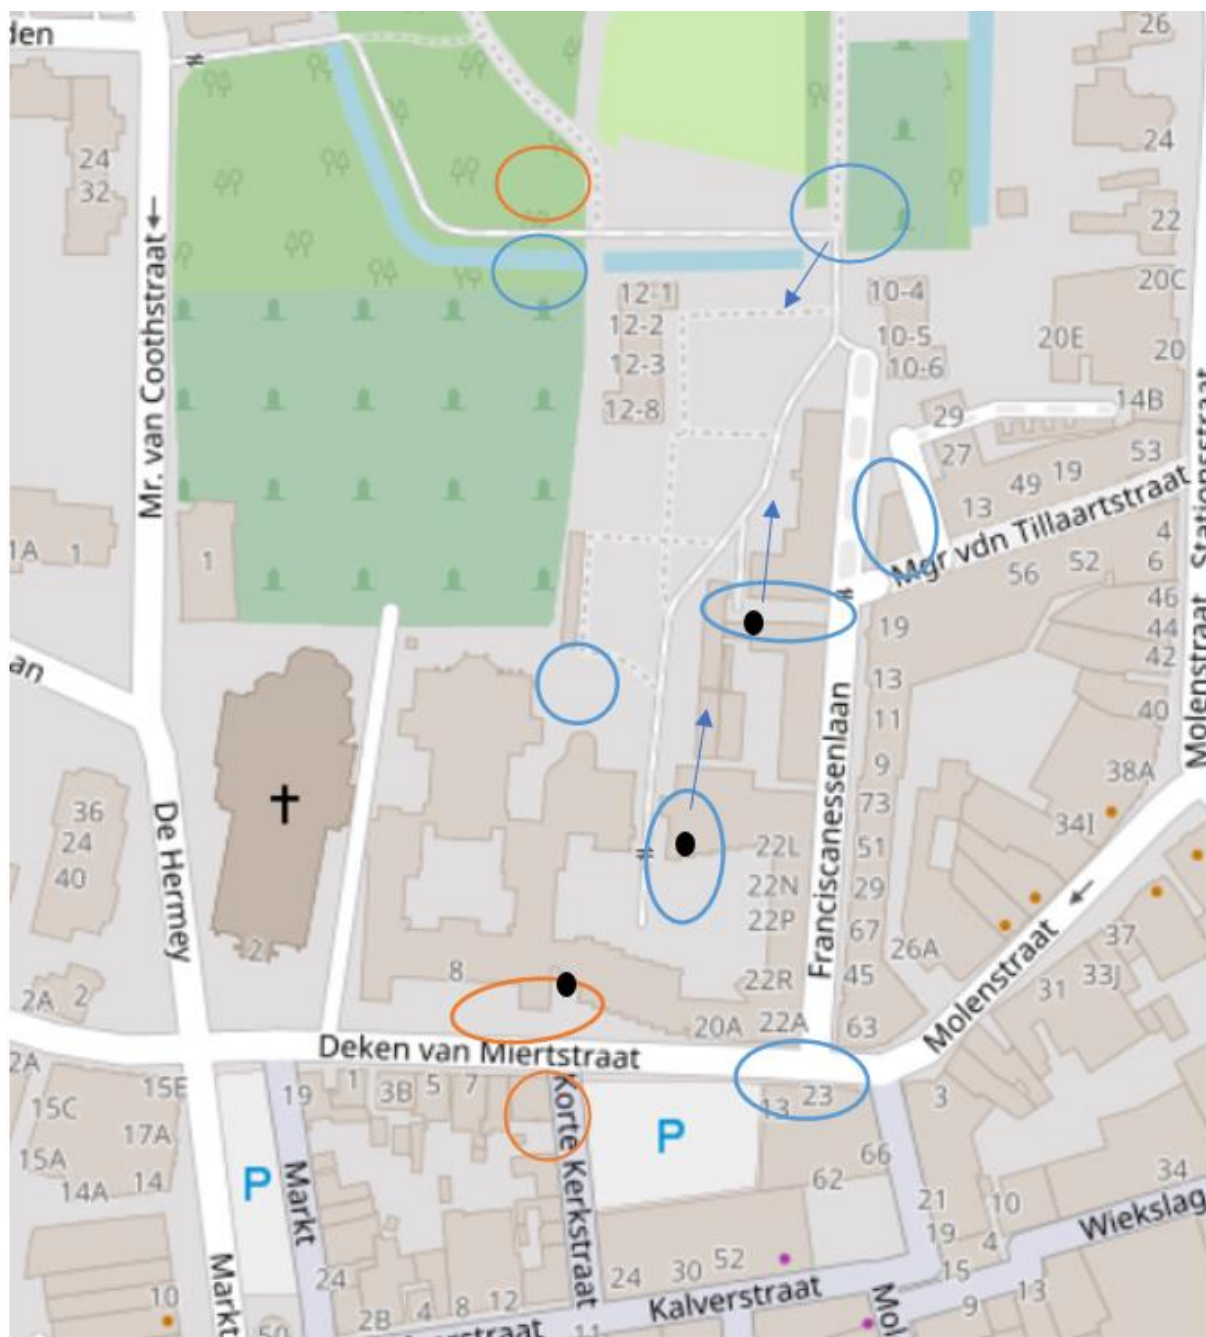
## Bijlage 1: Figuur paaronderzoek vleermuizen

In onderstaande figuur zijn de locaties weergegeven van baltsende gewone dwergvleermuizen tijdens de onderzoeken in het najaar. De blauwe cirkels geven aan dat de balts tijdens één bezoek is waargenomen en oranje cirkels geven aan dat de balts tijdens beide bezoeken is waargenomen. Pijlen geven aan dat de balts soms ook op een andere locatie te horen was. Tenslotte geven zwarte stippen locaties van de paarverblijven aan.

Het vierde veldbezoek vond plaats in de nacht van 19 op 20 augustus 2020. Tijdens dit bezoek zijn op tien plaatsen territoria vastgesteld. Van deze territoria zijn er twee die betrekking hebben op gebouwen binnen het projectgebied (figuur 6 en bijlage 1). Er bevindt zich één paarverblijf in het ULO gebouw. Er werd namelijk meerdere malen een baltsende gewone dwergvleermuis gehoord tussen het ULO gebouw en de wasserij (23:44, 1:39). Daarnaast waren er ook twee exemplaren te zien op de noordwestelijke hoek van het schoolplein. Verder is er één paarverblijf vastgesteld aan de noordzijde van het zigzaggebouw. Hier was meerdere malen een baltsende gewone dwergvleermuis te horen (23:49 en 00:54). Er was de hele avond veel activiteit van gewone dwergvleermuizen verspreid over het projectgebied en er is twee keer een overvliegende laatvlieger waargenomen, bij de Franciscanessenlaan en de wasserij. Deze toonde echter geen baltsgedrag of binding met het projectgebied. Verder werden er geen waarnemingen gedaan die duiden op de aanwezigheid van (massa)winterverblijven.
