Diverse onderzoeken,  
Evertsenstraat 1a te Veghel

B16.6494

Gemeente Veghel

29 september 2016

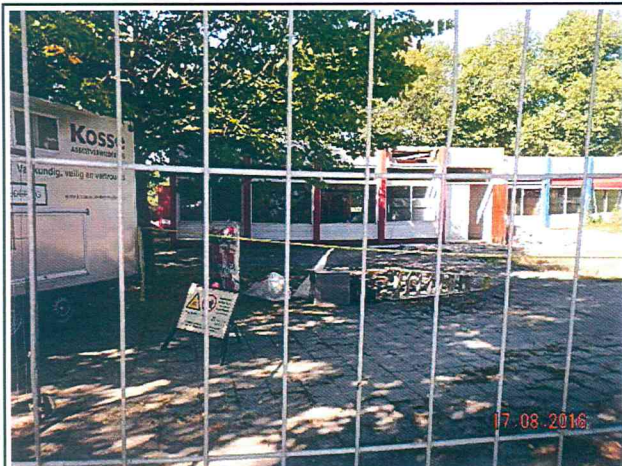
Foto 1. Aanzicht pand en decowagen.

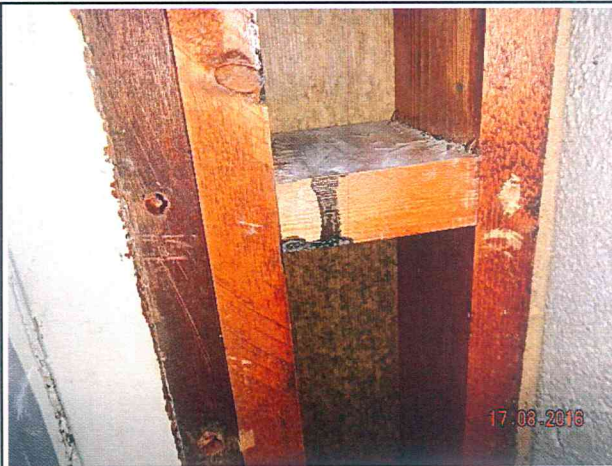
Foto 4. Uitgeboorde gaten.

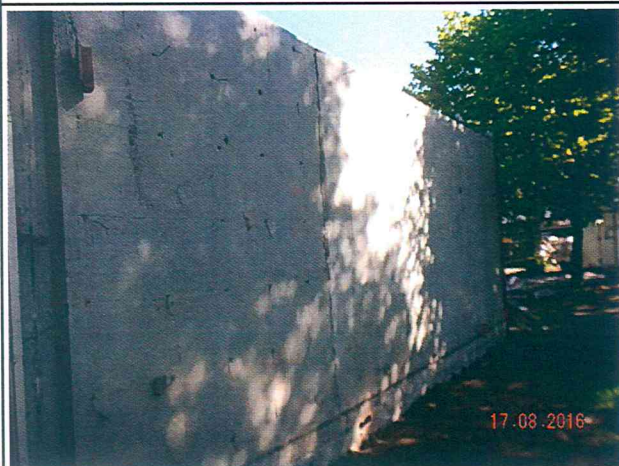
Foto 2. Hier is vlakke plaat verwijderd links van de school.

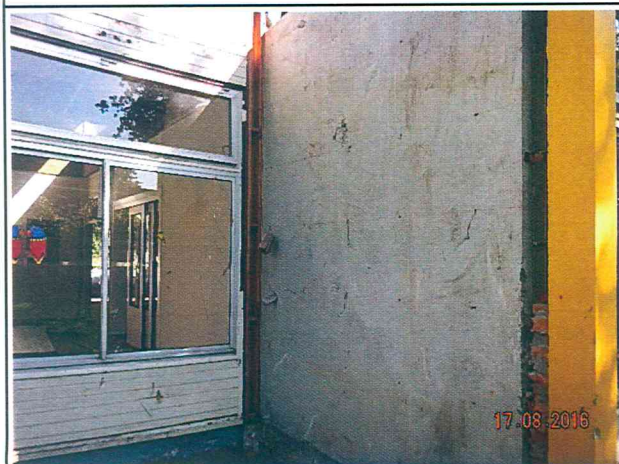
Foto 3. Hier is vlakke plaat verwijderd links van de school.

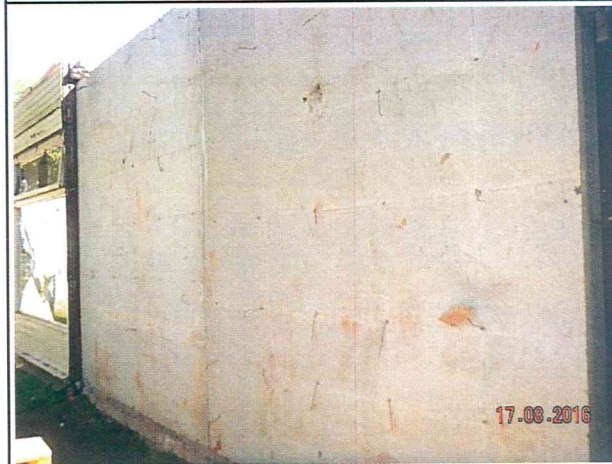
Foto 6. Hier is vlakke plaat verwijderd achterzijde van de school.

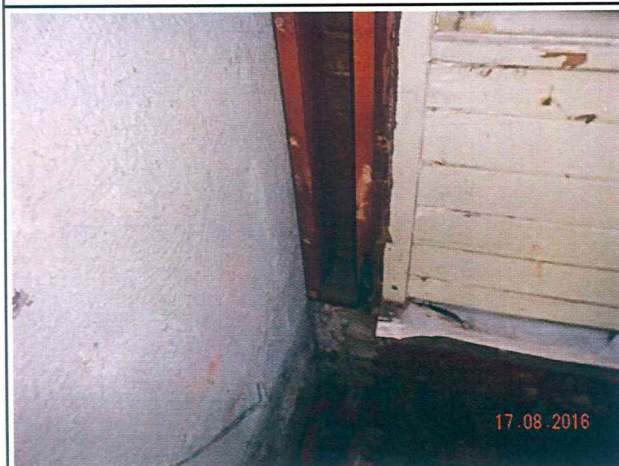
Foto 7. Hier is vlakke plaat verwijderd aan de achter zijde van de school

Foto 8. Hier is vlakke plaat verwijderd aan de achter zijde van de school

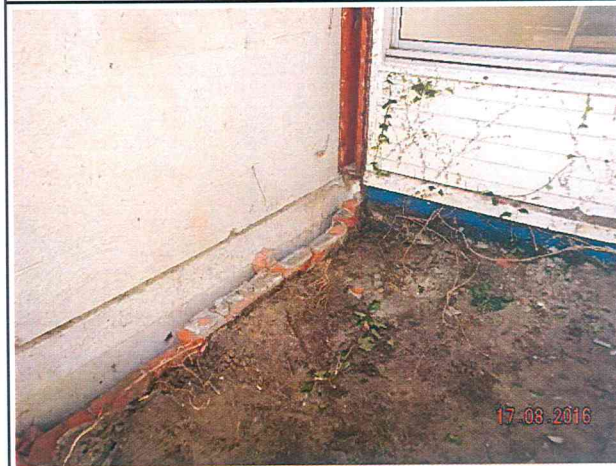
Foto 7. Hier is vlakke plaat verwijderd aan de voor zijde van de school

Foto 7. Hier is vlakke plaat verwijderd aan de voorzijde van de school

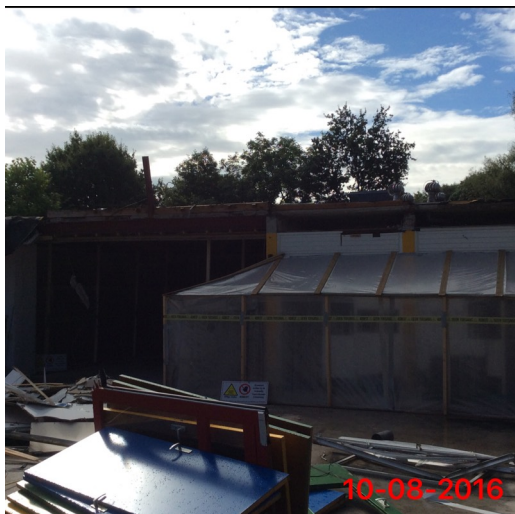
#### Foto 1

Bevindingen visuele inspectie ten tijde van inspectie (momentopname):  
Overzicht buitensituatie containment.

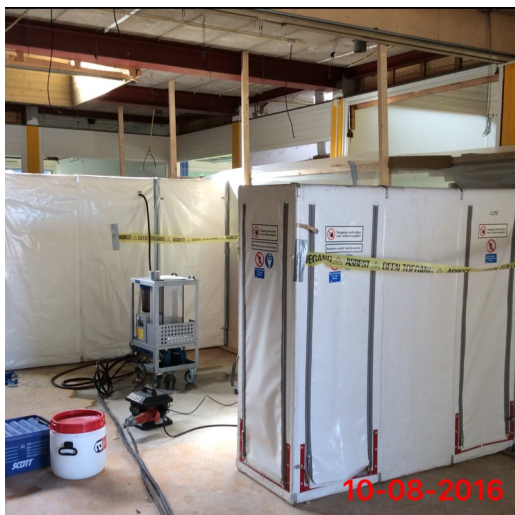
#### Foto 2

Bevindingen visuele inspectie ten tijde van inspectie (momentopname):  
Voor het containment staan een 3-traps deco-unit en een 3-traps afvalsluis

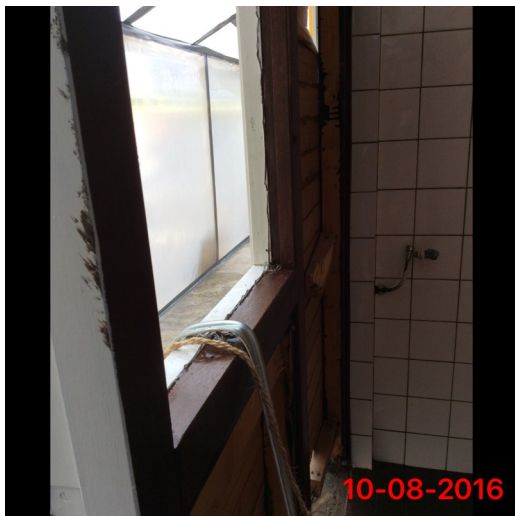
#### Foto 3

Bevindingen visuele inspectie ten tijde van inspectie (momentopname):  
Overzicht van gesaneerd deel rechtsachter. Bron B01.

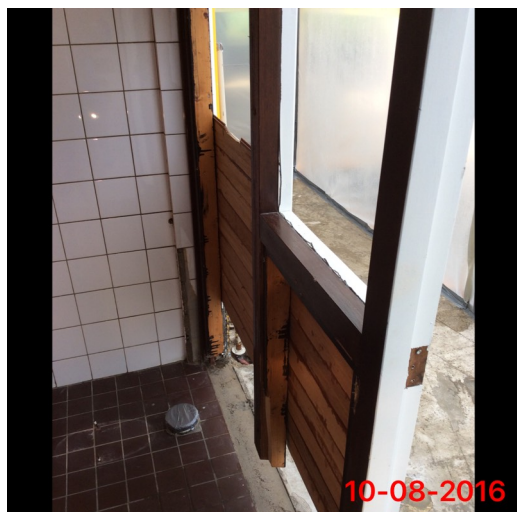
Foto 4

Bevindingen visuele inspectie ten tijde van inspectie (momentopname):  
Overzicht gesaneerd deel rechtsachter. Bron B01.

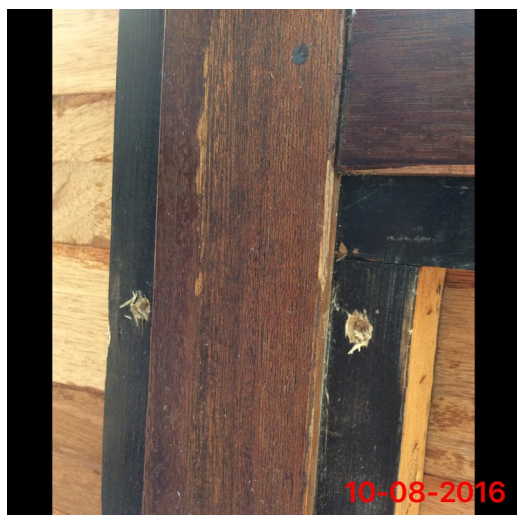
Foto 5

Bevindingen visuele inspectie ten tijde van inspectie (momentopname):  
Gaten zijn uitgeboord van de kozijnen.

Na ca 5 mm beperkte inspectie mogelijk .

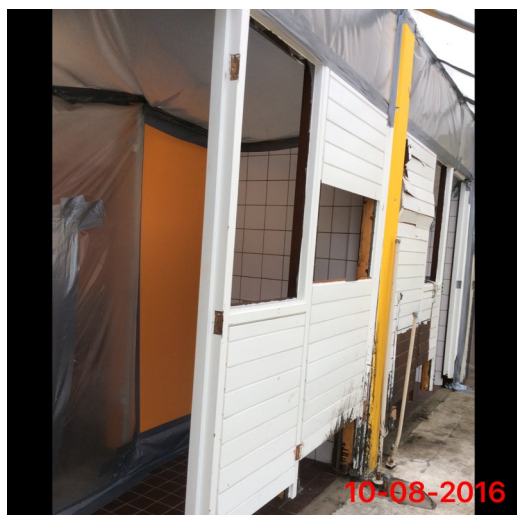
Foto 6

Bevindingen visuele inspectie ten tijde van inspectie (momentopname):  
Overzicht rechtsachter.

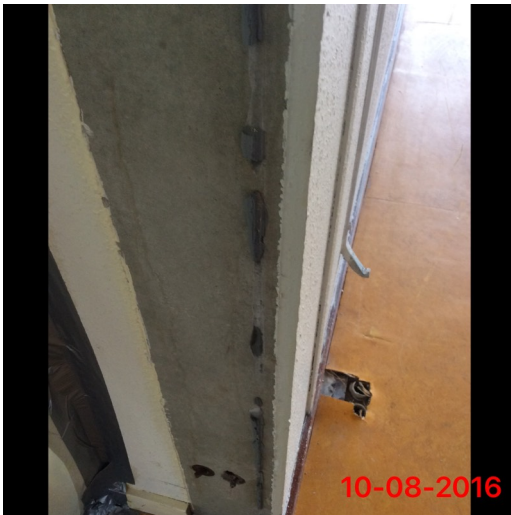
Foto 7

Bevindingen visuele inspectie ten tijde van inspectie (momentopname):  
Restanten kit overal aanwezig op de kozijnen, niet asbestverdacht.

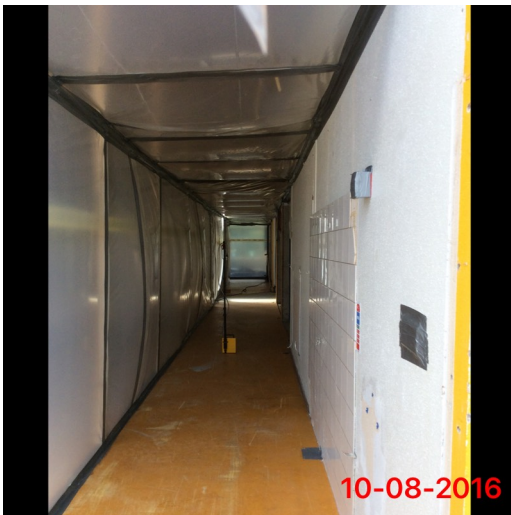
Foto 8

Bevindingen visuele inspectie ten tijde van inspectie (momentopname):  
Overzicht containment achterzijde

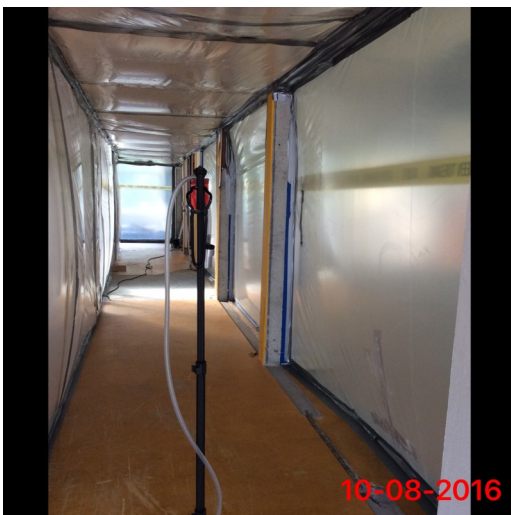
Foto 9

Bevindingen visuele inspectie ten tijde van inspectie (momentopname):  
Overzicht containment achterzijde.

Achter afgeplakte delen is geen inspectie mogelijk. De pompen konden niet conform NEN 2990 geplaatst worden.

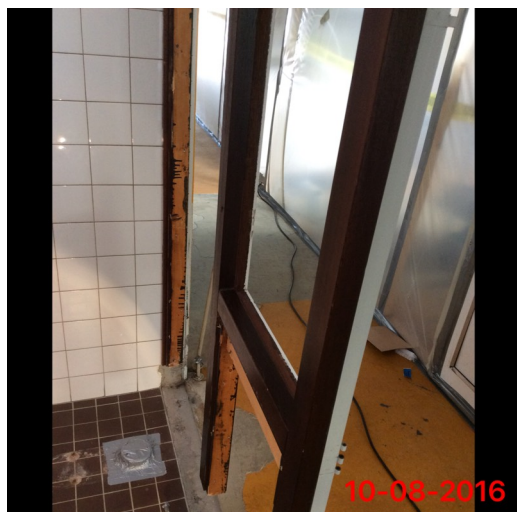
Foto 10

Bevindingen visuele inspectie ten tijde van inspectie (momentopname):  
Overzicht gesaneerd deel linksachter.

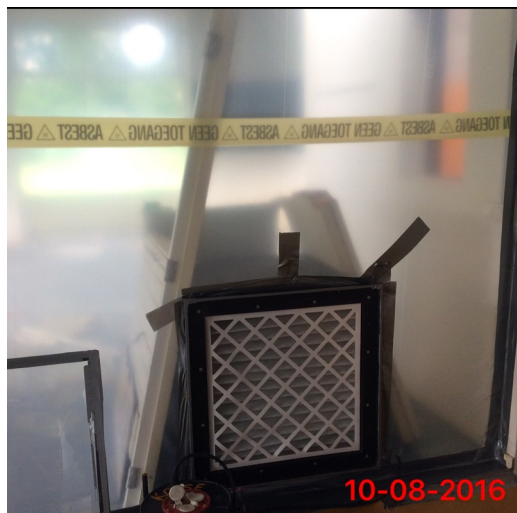
Foto 11

Bevindingen visuele inspectie ten tijde van inspectie (momentopname):  
De onderdrukmaschine is aangebracht in de foliewand, filter vervangen en schoon.

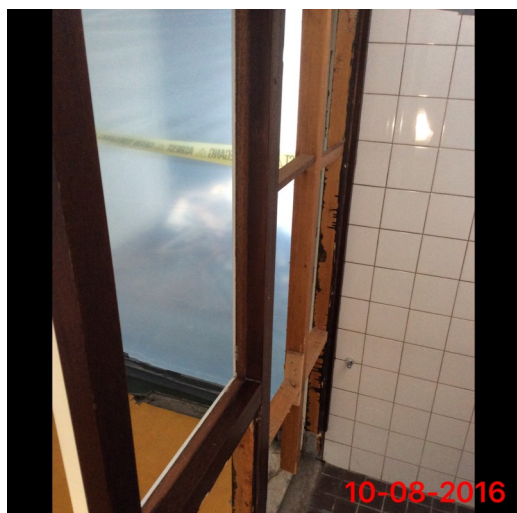
Foto 12

Bevindingen visuele inspectie ten tijde van inspectie (momentopname):  
Overzicht gesaneerd deel linksvoor.

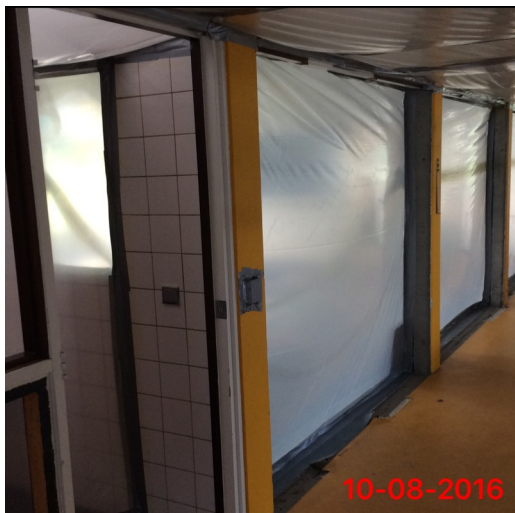
Foto 13

Bevindingen visuele inspectie ten tijde van inspectie (momentopname):  
Overzicht linkerzijde

Beperkingen visuele inspectie ten tijde van inspectie  
Achter afgeplakte delen is geen inspectie mogelijk

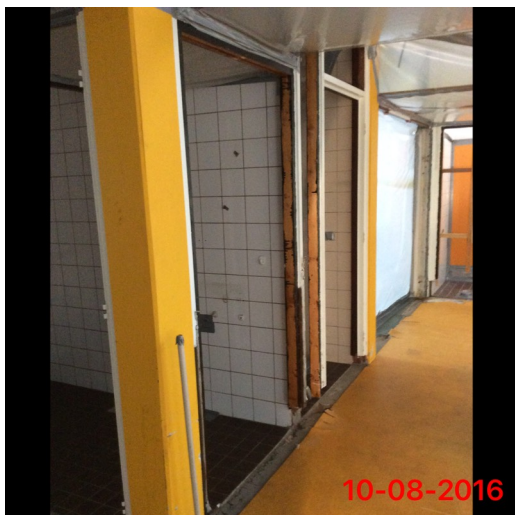
Foto 14

Bevindingen visuele inspectie ten tijde van inspectie (momentopname):  
Overzicht linksvoor.

Beperkingen visuele inspectie ten tijde van inspectie  
Achter afgeplakte delen is geen inspectie mogelijk

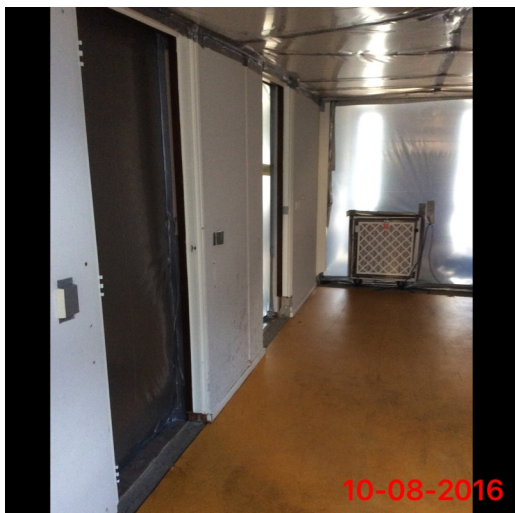
Foto 15

Bevindingen visuele inspectie ten tijde van inspectie (momentopname):  
De onderdrukmaschine is aangebracht in de foliewand, filter vervangen en schoon.

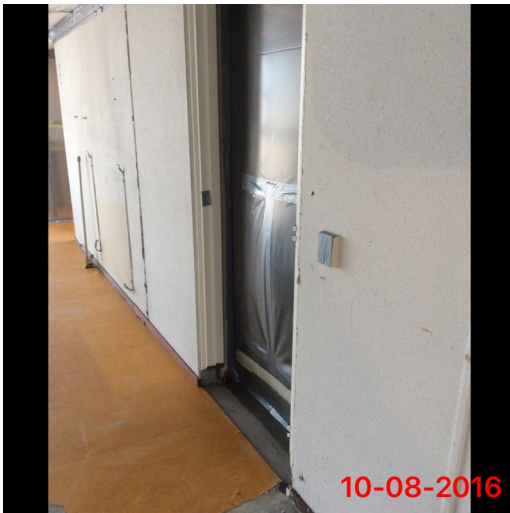
Foto 16

Bevindingen visuele inspectie ten tijde van inspectie (momentopname):  
Overzicht voorzijde.

Beperkingen visuele inspectie ten tijde van inspectie  
Achter afgeplakte delen is geen inspectie mogelijk

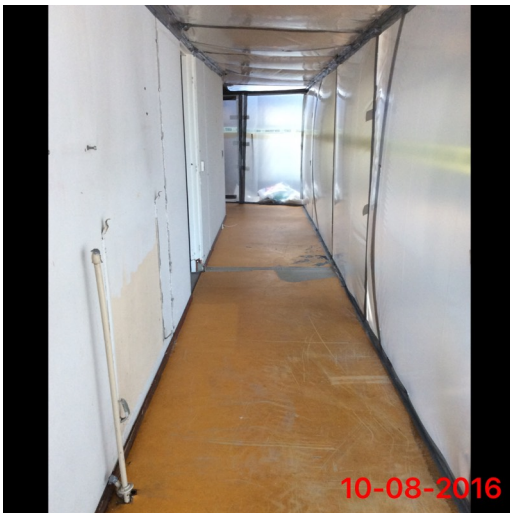
Foto 17

Bevindingen visuele inspectie ten tijde van inspectie (momentopname):  
Overzicht containment voorzijde.

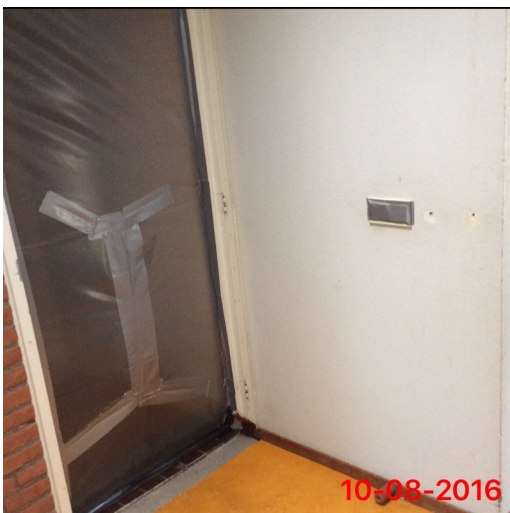
Foto 18

Bevindingen visuele inspectie ten tijde van inspectie (momentopname):  
Overzicht gesaneerd deel rechtsvoor.

Beperkingen visuele inspectie ten tijde van inspectie  
Achter afgeplakte delen is geen inspectie mogelijk

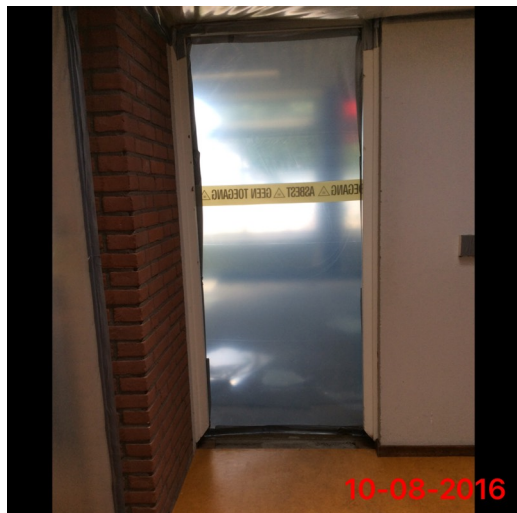
Foto 19

Bevindingen visuele inspectie ten tijde van inspectie (momentopname):  
Overzicht gesaneerd deel rechtsvoor .

Beperkingen visuele inspectie ten tijde van inspectie  
Achter afgeplakte delen is geen inspectie mogelijk

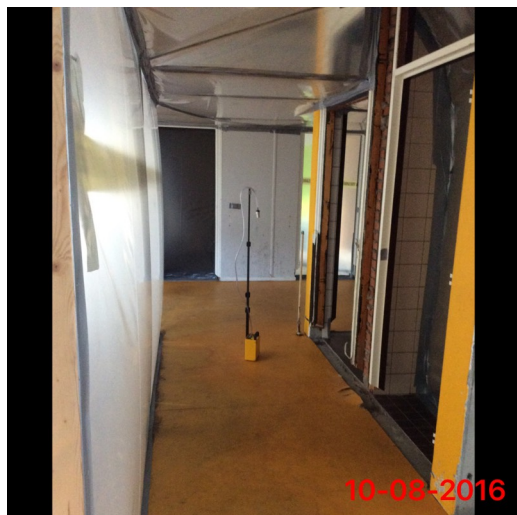
Foto 20

Bevindingen visuele inspectie ten tijde van inspectie (momentopname):  
Overzicht voorzijde containment.

Beperkingen visuele inspectie ten tijde van inspectie  
De pompen konden niet conform NEN 2990 geplaatst worden.

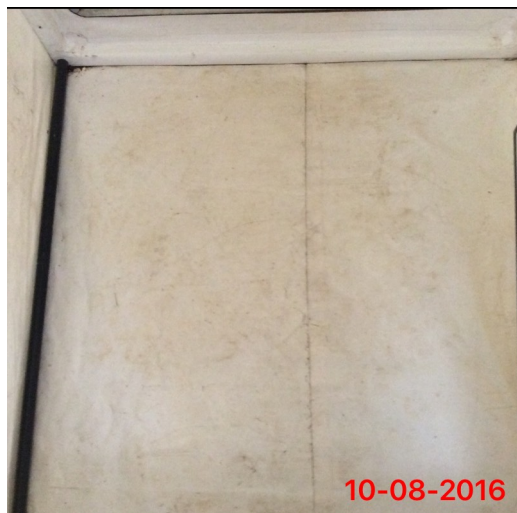
Foto 21

Bevindingen visuele inspectie ten tijde van inspectie (momentopname):  
De vuile ruimte van de 3 traps deco- unit is meegenomen in de visuele inspectie en is onderdeel van de eindcontrole

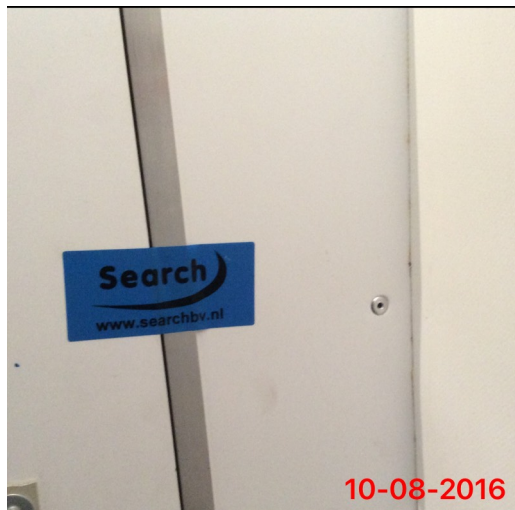
Foto 22

Bevindingen visuele inspectie ten tijde van inspectie (momentopname):  
Tijdens de luchtmeting is het containment verzegeld.
