## **Procesverbaal van Oplevering** **OCE Veghel Foodpark Fase 1**

| Document | |
|---|---|
| Documentnummer | 200825_00027_PvO_F1_01 |
| Opdrachtgever | Gemeente Meierijstad |

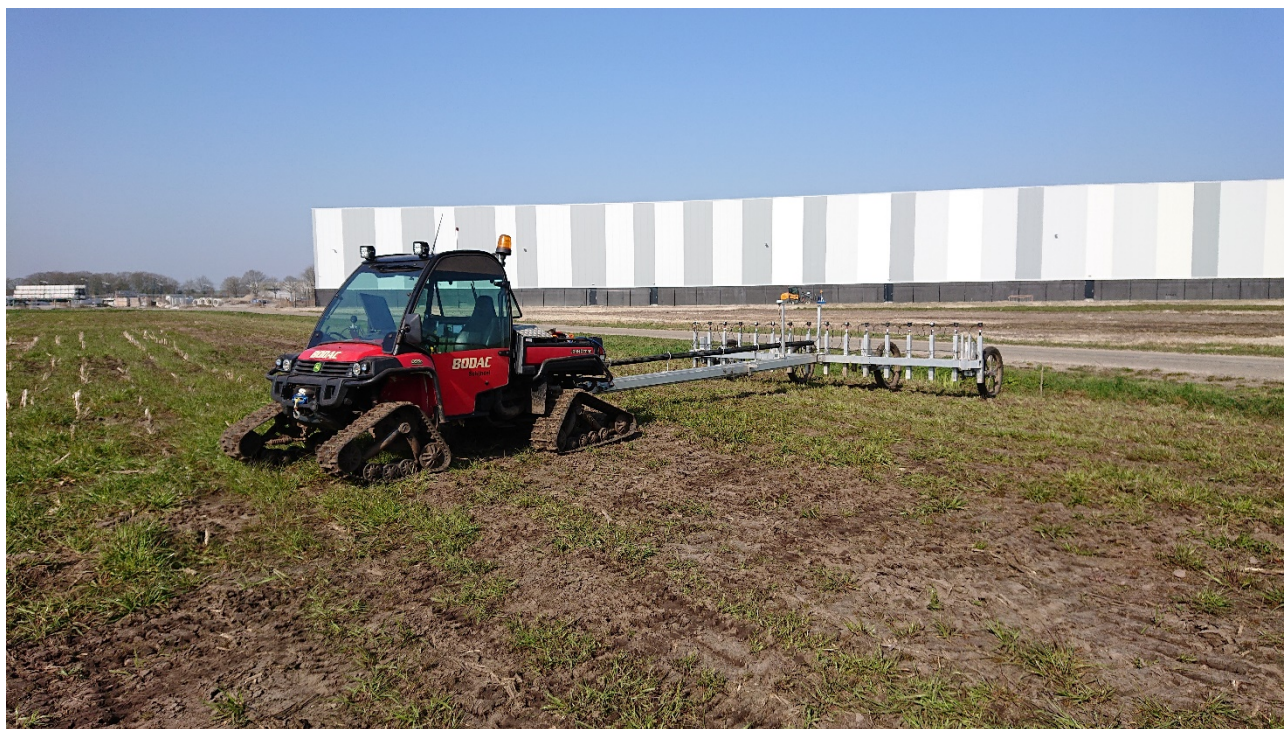
In eerste instantie is het onderzoeksgebied onderzocht door middel van passieve non real-time oppervlakedetectie met het Vallon Multisonde systeem VXV16. Het Multisonde systeem bestaat uit een aluminium aanhanger met 16 sondes die achter een vierwiel aangedreven voertuig gekoppeld is. De afstand tussen de sondes en het voertuig is zo afgesteld dat het voertuig geen invloed heeft op de meetdata. De sondes zijn gemonteerd met een onderlinge afstand van 0,33 m<sup>1</sup>. De verbinding van de sondes aan het voertuig is zo uitgevoerd dat eventuele schokken door oneffenheden geen verstoringen in de detectiedata veroorzaken.

Het Vallon Multisonde systeem VXV16 is ondersteund door een schokbestendige PC met Vallon EVA 2000-2 software en een Omnistar DGPS systeem. Het opsporingsgebied is voor het grootste gedeelte vlak dekkend ingemeten. De meetgegevens zijn digitaal opgeslagen en d.m.v. het DGPS-systeem zijn er RD-coördinaten aan de positie van significante verstoringen gekoppeld.

*Figuur 2: Detectievoertuig zoals deze gebruikt is voor het uitvoeren van de passieve non real-time oppervlakedetectie.*

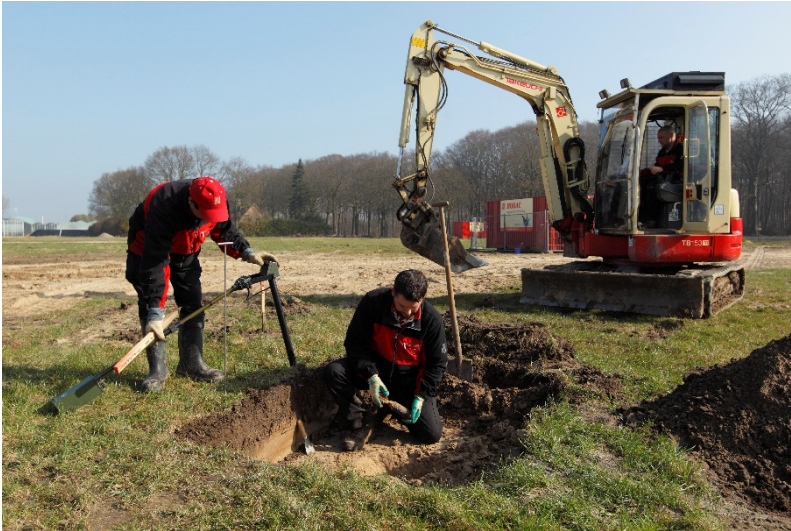
Met een magnetometer is eerst de exacte locatie van het verdachte object vastgesteld. De verstoringen zijn vervolgens tot ca. 0,50 m<sup>1</sup> – mv handmatig benaderd. Als handmatige benadering niet doelmatig was of in geval van grotere verstoringen, is een beveiligde graafmachine ingezet. Hierbij is een afgebakend gebied op aanwijzing van een (Senior) OCE-deskundige gecontroleerd ontgraven.

*Figuur 3. Benaderen objecten m.b.v. beveiligde graafmachine.*

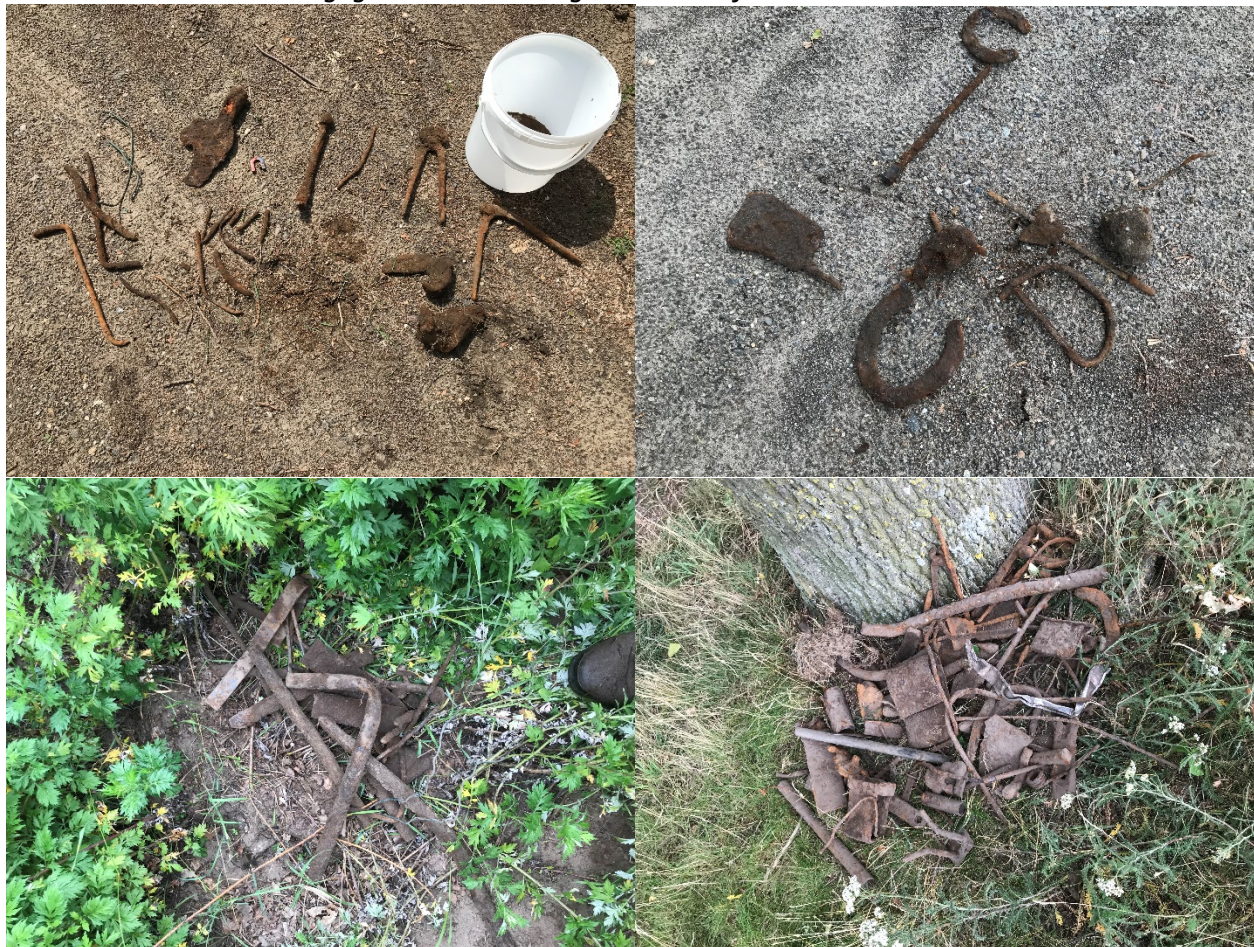
Tijdens de opsporingswerkzaamheden zijn geen CE of sporen van CE aangetroffen. In onderstaande figuren is in een aantal foto's weergegeven wat er zoal gevonden is tijdens de benaderwerkzaamheden.

*Figuur 4. Aangetroffen schroot tijdens benaderen van CE verdachte objecten.*
