# FOODPARK 2021 FASE 4

## Vooronderzoek Bodem

PROJECTNUMMER  
SLM015684

DOCUMENTNUMMER  
SLM015684.RAP001., versie 1.0

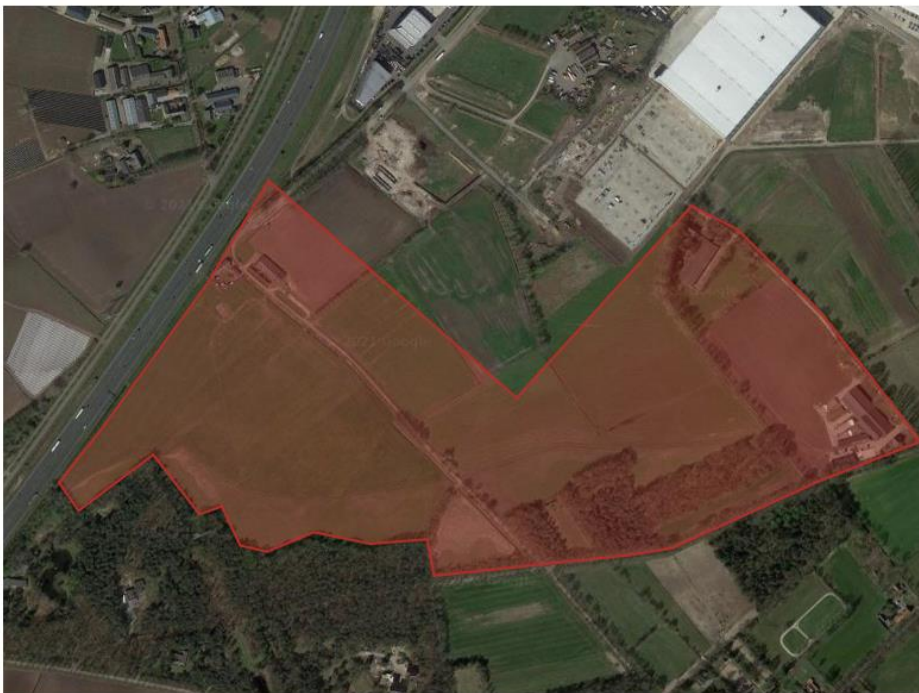
figuur 2.7, onderzoekslocatie 2021

In onderstaand figuur 2.7 is de huidige situatie weergegeven (bron: pdokviewer), waarbij de onderzoekslocatie rood is gemarkeerd. In bijlage 6 zijn enkele foto's van de onderzoekslocatie opgenomen.
